Dizel Lokomotif Ağır Hizmet Motorunda Kullanılan Egzoz Supap Bagası Hasarları

Exhaust Valve Seat Insert Damages of Diesel Locomotive Heavy Duty Engine

Bu çalışmada TLM16V185 dizel motorunda kullanılan egzoz supap bagalarında gözlemlenen hasar ele alınmıştır. Hasarlı numunelerden kesitler alınarak incelenmiş, hasar mekanizmaları araştırılmıştır. Hasar ile ilgili çözüm önerileri sunulmuştur.

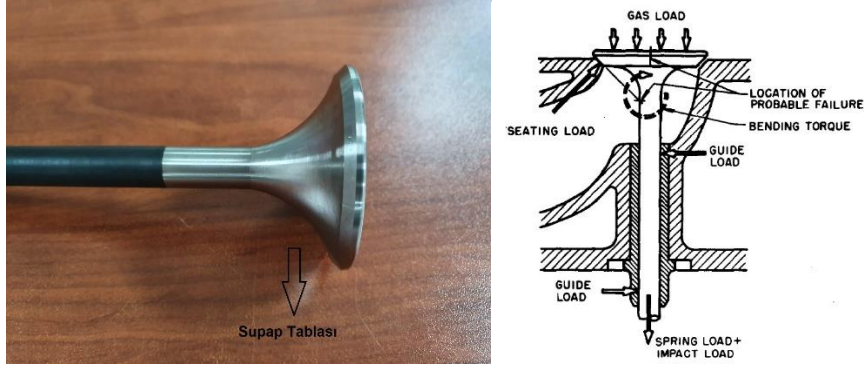
Şekil 1. a) Supap tablası b) Hasarlı supap yuvasından kaynaklanan supap yükleri [4]

Şekil 1 incelendiğinde; supap oturma yüzeyine gelen yükler, supap üzerinde tabla kısmına yakın bölgede oluşan eğme ve buna bağlı zorlanmalar, supap kılavuzu ile supap arasındaki klerans, açısal fraklılıklar vb. bağlı gerilmeler, silindir içerisindeki yanma ve buna bağlı genişleme sonucu oluşan basma yükleri ve termal zorlanmalar, supap yayından gelen mekanik basma yükleri şematik olarak gösterilmiştir.
