## Tarihi yapılarda Tahribatsız Yöntemlerle Yapısal Sorunların Tespiti; Diyarbakır Hoca Ahmet (Ayn Minare) Camide Georadar (GPR) Ölçümleri ve Değerlendirilmesi

*Detection of structural problems in historical buildings with non-destructive methods;  
Georadar (GPR) measurements and evaluation in Diyarbakir Hodja Ahmet (Ayn  
Minaret) mosque*

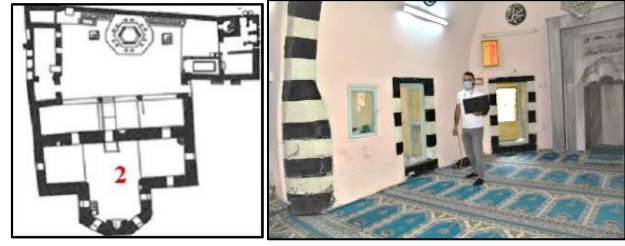
Harimin orta bölümündeki zeminde 40.00 metre profil boyu ve 20.00 metre penetrasyon derinliği seçilen georadar (GPR) taramaları yapılmıştır. Elde edilen radargram kesitlerinde yaklaşık 3,00 metreye kadar orta gevşek formasyon, 3.00-7.50 metreler orta sert formasyon olduğu iki farklı seviye tespit edilmiştir. Yapılan taramalar sonucunda profil boyunca istif değişimleri dışında anomali yapısına rastlanmamıştır (Şekil 12, Şekil 13).

Şekil 12. Hoca Ahmet (Ayn Minare) Cami harim orta bölümünün zemindeki georadar (GPR) 2 taramaları ve konumları

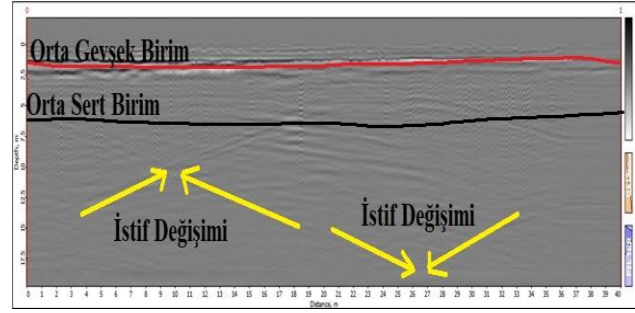
Şekil 13. Hoca Ahmet (Ayn Minare) Cami harim zeminindeki GPR 2 taramaları sonucu elde edilen radargram kesiti

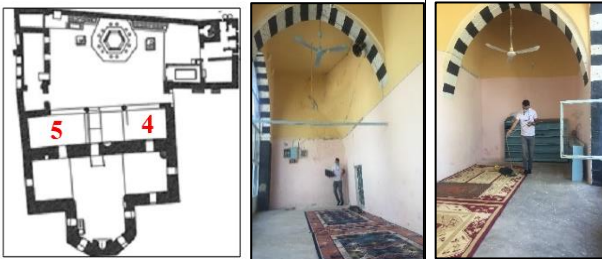
Zeminin yaklaşık 3,00 metre derinliğinde orta gevşek formasyon, 3.00-7.00 metre aralığında orta sert formasyon olduğu düşünülen katmanlar bulunmaktadır. İstif değişimlerinin belirlendiği zeminde suya bağlı deformasyonların olduğu bölgeler tespit edilmiştir (Şekil 16, Şekil 17).

Şekil 16. Hoca Ahmet (Ayn Minare) cami son cemaat yeri doğu bölümü zeminini GPR 4, GPR 5 taramaları ve konumları

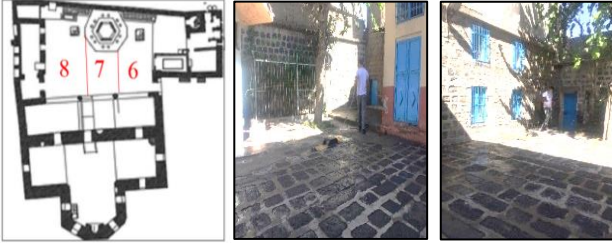
doğrulanmıştır. Hız analizleri 3,3 (cm/ns) olarak ölçülmüştür (Şekil 18, Şekil 19).

Şekil 18. Hoca Ahmet (Ayn Minare) camii avlu zemininde yapılan GPR 6- GPR 7- GPR 8 taramaları ve konumları
