Tarihi Ayvalık evleri mimarisinde bozulmaya neden olan etkenlerin incelenmesi

Bedriye ASIMGİL, Figen ERDOĞDU

The investigation of structural deterioration in Ayvalık traditional buildings

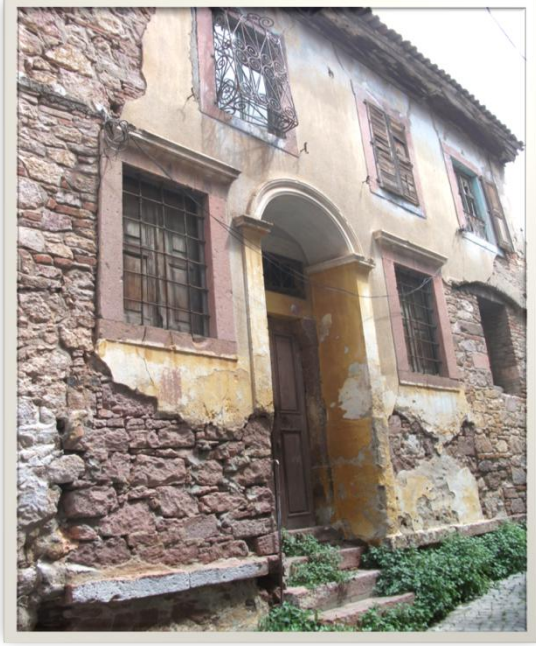
Yapının bulunduğu yer dik yamaç bir yer ise, yamaç eteğinde ve çukurda kalan yapı, önlem alınmadığı takdirde su baskınlarına açık konumdadır. Eğimden gelen yüzey suyunun iyi toplanmaması sonucu, bina duvarına ve dolayısıyla içeri sızan su, döşemelerde ve duvarların alt kısımlarında bozulmalara neden olmaktadır (Arel, 1990).

Zeminden kaynaklanan hasarların tanınması ve düzeltilmesi zemin mühendislerinin uzmanlık alanına girmektedir. Durumun özelliğine göre bir çözüm seçimi söz konusudur: oldukça zor ve pahalı bir işlem olan zemin sağlamlaştırma veya sağlam zemine inen temel yapımı gibi işlemler gerekebilir (Eriç, 1989).
