# Uzundere 1 Regülatörü ve HES Pelton Çark Erozyon ve Kavitasyon Takibi

## Uzundere 1 Regulator and HEPP Pelton Runner Erosion and Cavitation Monitoring

Osman KÖSE

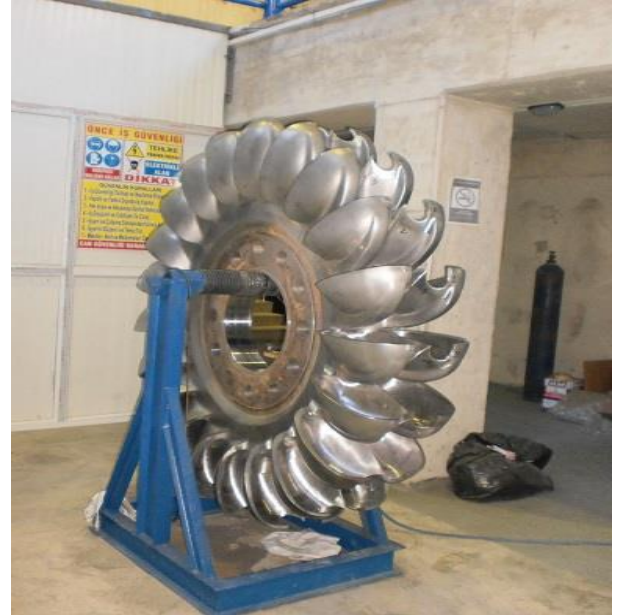
**Şekil 1.** Pelton Çark Genel Görünüm

Uzundere 1 HES tesisimizdeki 2 adet pelton tipi çarklar birbirinin aynı olup her biri dövme yekpare malzemeden işlenmiştir. Çark üreticisi aynı zamanda türbin üreticimiz olan Fransız ALSTOM ( şimdiki GE) firmasıdır. Malzeme kodu A473 UNS S41500 olan çarkın ana mazleme formülü G-X4 CrNi 13.4 + QT1 dir. Çark iç çapı 1526 mm olup dıştan dışa çapı 1893,4 mm dir. Çark 21 kaşıklı olarak imal edilmiştir. Normal işletme devri 750 rpm olan çarkın aşırı hız devri 1350 rpm dir. Çark 2200 kg ağırlığında olup kaşık genişliği 380 mm dir.

Çark temin süresi sipariş sonrası 12 ay gibi uzun süreler sürdüğünden ve maliyetinin yüksek olması (250.000 - 300.000 Euro) nedeniyle mevcut çarkların tamiri ve

revizyonu yollarıyla çarkların ömrünün uzatılmasına çalışılmaktadır.

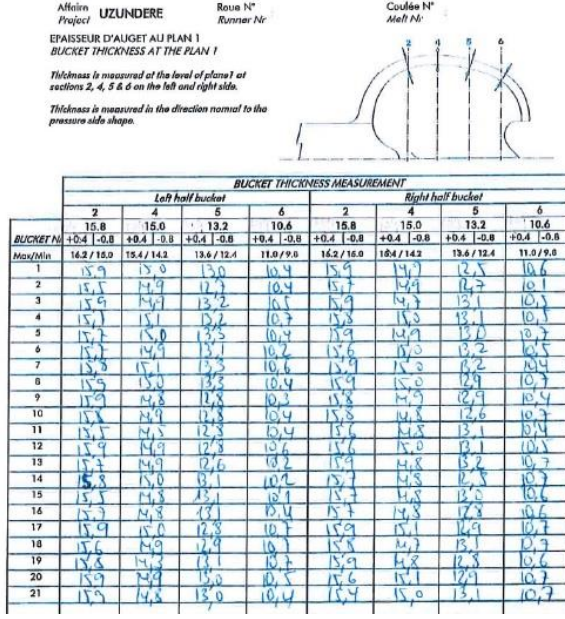
Şekil 2. Çark Kaşık imalat ölçüleri

Yukarıda görülen ölçüler Alstom firmasının çark imalatı sonrası çıkarılan kaşık ölçüleridir. Bu ölçüler tesiste ölçülerek erozyonun boyutu anlaşılmaktadır. Ayrıca çark tartımı yapılarak aşınma ile kaybedilen malzeme miktarı da belirlenebilmektedir.

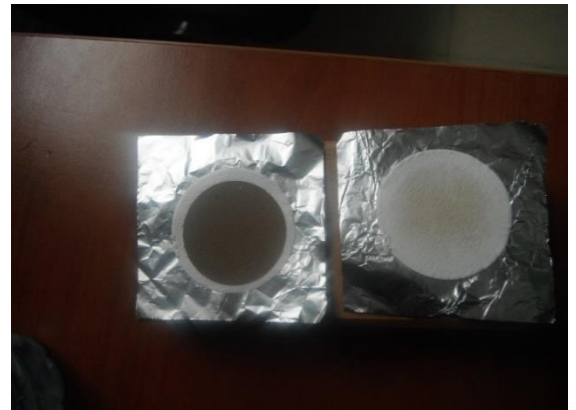
Şekil 3. Filtreleme sonrası Filtre de kalan askıda katı maddeler

$$((233 - 232) \times 1000) / 200 = 5 mg/l$$

A= Filtre kâğıdı + kuru kalıntının tartımı (mg) (233)  
 B= Filtre kâğıdının tartımı (mg) (232)  
 V= Numune hacmi (ml) (200)

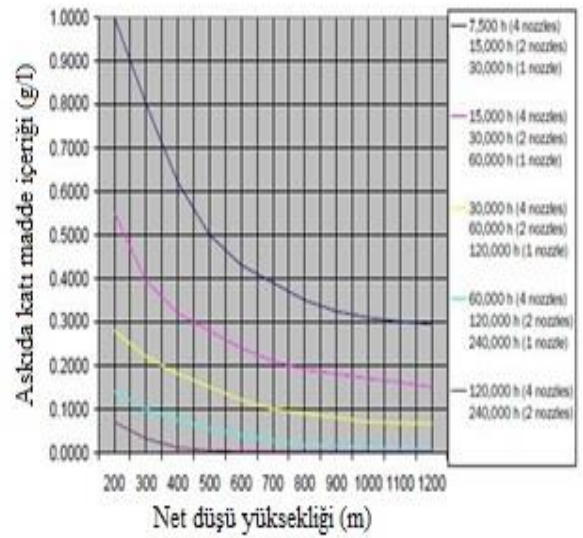
Şekil 5. Pelton Çark Tamir Periyodu Grafiği

Yapılan testler sonucunda yıllık ortalama askıda katı madde miktarı yaklaşık 0,3g/l olarak bulunmuştu. Net düşüştün 792 m olduğu göz önüne alınarak grafiğe bakıldığında 4 su jeti ile çalışan çarkların 7500 çalışma saati sonunda tamir edilmesi gerektiği sonucuna varabiliriz. Peki gerçekte de böyle mi oldu? Şimdi kurulumdan ilk tamir tarihi olan Şubat 2014 e kadar ünitelerin çalışma saatlerine bakalım.
