## Çayırbaşı Heyelanı

### Çayırbaşı Landslide

Arş.Gör. Orhan DENİZ\*

Arş.Gör. Rıfki SINDIR\*

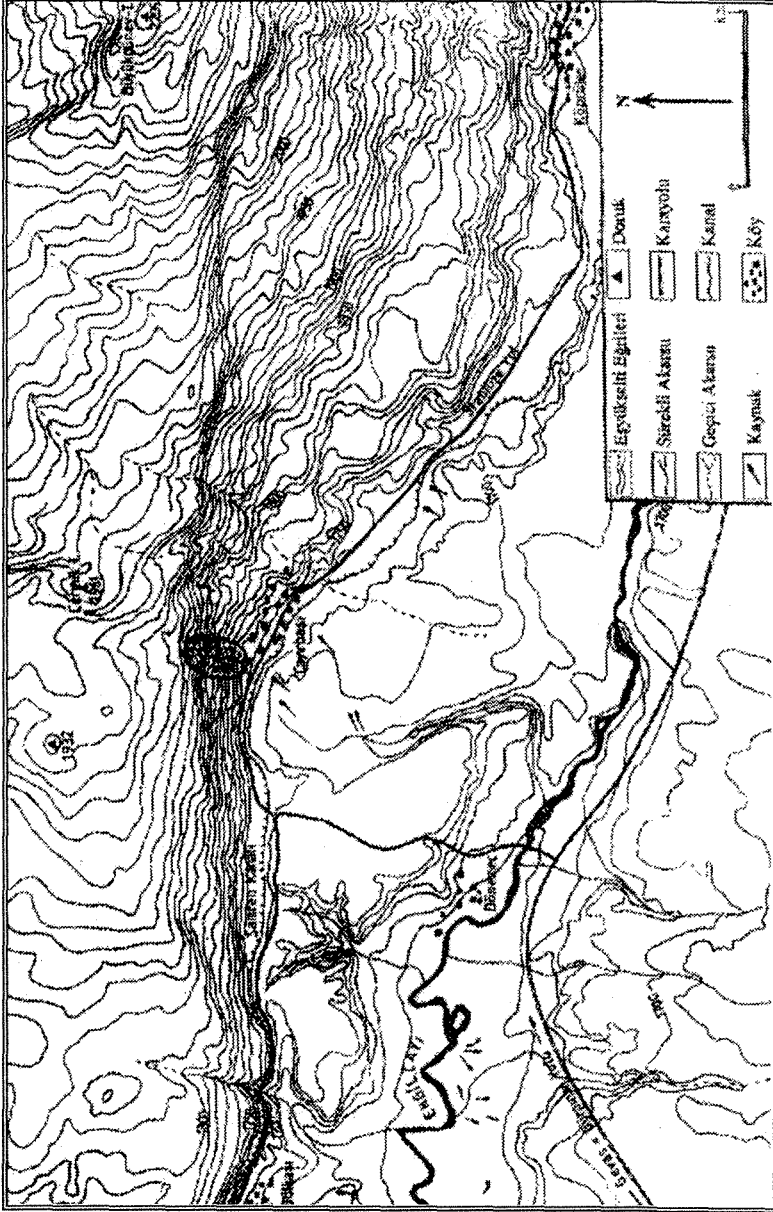
Çayırbaşı Köyü'nün kuzeyindeki bu sırtın en yüksek noktasını 2205 m. yükseltisiyle Büyükgüney Tepe oluşturur. Heyelan bu tepenin güneybatısındaki Çermik Tepe'nin (1961m.) eğim atımlı fayla kesilmiş olan güney yamacında meydana gelmiştir. Çayırbaşı Köyü'nden kuzeye doğru heyelanın mey-

dana geldiği yamacın eğimi 50-70° arasında değişirken köyün güneyine doğru az eğimli bir saha ile akarsu-göl çökellerinin yer aldığı sekilere ve geniş tabanlı Engil Çayı vadisine geçilir (Şekil:2).

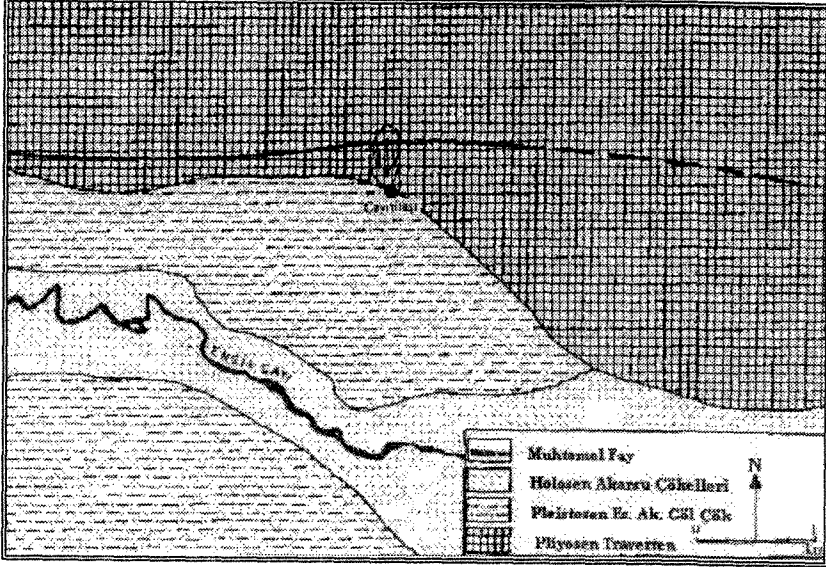
Şekil 3. Heyelan Sahası ve Çevresinin Jeoloji Haritası

Heyelan sahası ve yakın çevresi birbirinden farklı yaş ve litolojik özellikler gösteren birimlerden oluşmaktadır. Heyelan sahası ve kuzeyinde oldukça geniş alanlar kaplayan pliyosen yaşlı sarımsı-kahverengi ve süngerimsi görünümlü travertenler yer alır. Söz konusu travertenler genellikle yatay tabakalı ve bol çatlaklı olup, kalınlıkları yer yer değişmekle birlikte ortalama 50-80 m. arasındadır. Bu travertenler güneyindeki Engil Çayı'na paralel uzanan fayla ilgili olması muhtemeldir.<sup>1</sup> İnceleme alanımızın güneyinde kalan düz saha alüvyonlarla kaplıdır. Engil Çayı boyunca Holosen yaşlı akarsu çökelleri yer almaktadır. Bu çökellerle traverten saha arasında Pleistosen yaşlı eski akarsu-göl çökelleri bulunmaktadır (Şekil: 3-Şekil:4). Aynı zamanda bu saha üzerinde Pleistosen'deki plüvyal dönemlerde oluşmuş Van Gölü su seviye değişikliklerine işaret eden sekiler yer almaktadır. Heyelanın meydana geldiği sahada stratigrafik olarak altta Alt Miosen yaşlı kalker-marn, üstte ise Pliosen yaşlı traverten bulunmaktadır. Traverten renk, gözeneklilik, ağaç dal ve yaprak içerikli fosil yoğunluğu ve tabaka kalınlığı bakımından değişik katmanlara ayrılmaktadır.
