OLUŞMUŞ ve AKTİVİTESİNİ SÜRDÜREN KARIŞIK TİP BİR HEYELAN: ELMALI-MADENKÖPRÜBAŞI (İSPİR-ERZURUM) HEYELANI, SORUNLAR ve ÖNERİLER

A Complex Type Landslide That Occurred and Maintains Its Activity: The Elmalı-Madenköprübaşı Landslide (İspir-Erzurum) , Problems and Suggestions

Yrd. Doç. Dr İbrahim KOPAR*

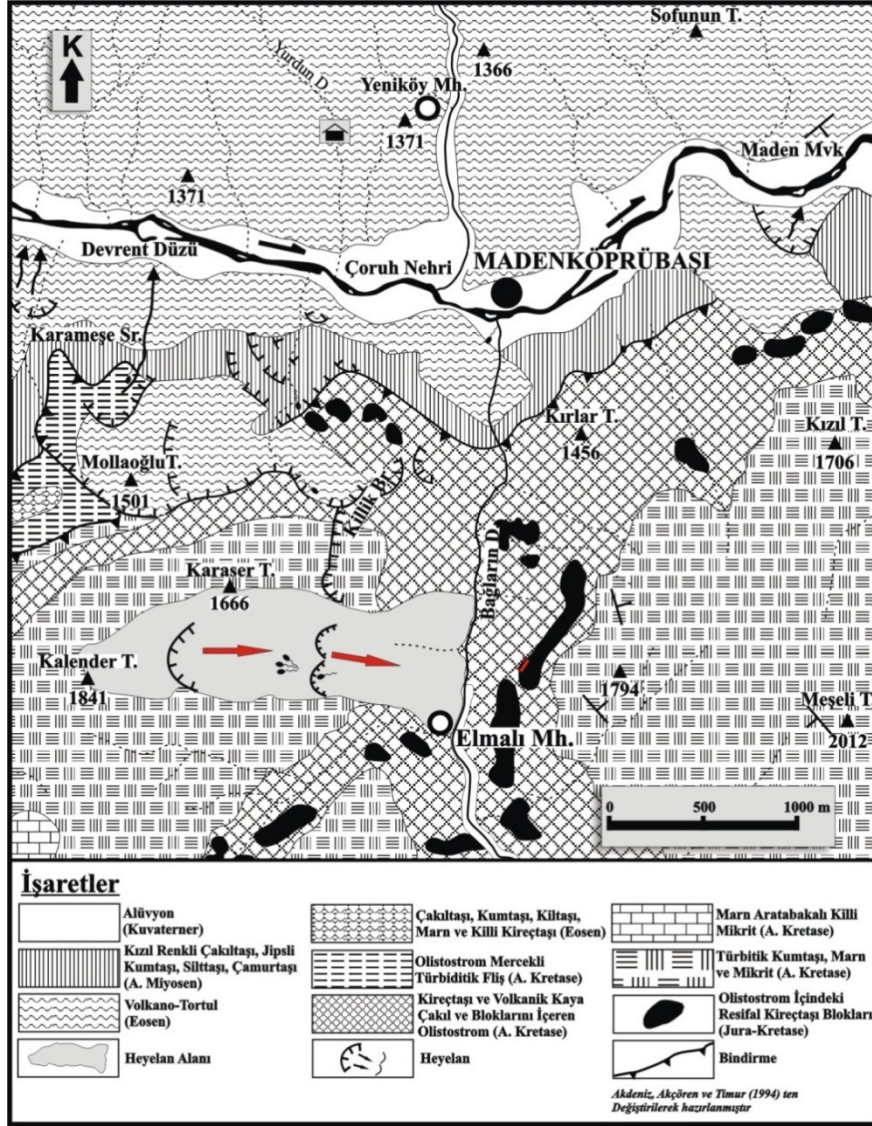
Şekil 2. Elmalı Heyelanı ve yakın çevresinin jeoloji haritası

ve olistostromal³ nitelikli kayalara kadar değişik fasiyelere ait karmaşık yapılı kırıntılı seviyeler ve Üst Jura yaşlı ardışık olarak yerleşmiş kumtaşı, kireçtaşı tabakalarıyla koyu renkli düzensiz yapraklanmalı şeyller istiflenmişken, üste doğru diğer Jura-Kretase çökellerine geçilmektedir. Bu çökellerin oluşturduğu istifler; kireçtaşı, kumtaşı, marn ve marn ara tabakalı killi mikritlerden⁴ meydana gelmektedir. Jura-Kretase birimlere Alt Kretase yaşlı marn, mikrit, killi mikrit, kumtaşı gibi değişen kalınlıklara sahip seviyeler ve Çoruh Nehri'nin kuzey ve güneyinde yüzeylenen Eosen volkano-tortul formasyonlar eşlik etmektedir (Akdeniz ve diğ., 1994; 8-175). Sahada yayılış gösteren diğer formasyonlar, Kuvaterner yamaç molozları ve alüvyonlardır. Yamaç molozları daha çok vadi yamaçlarında görülürken, alüvyonlar vadi tabanında yüzeylenmektedir (Şekil 2).

Elmalı heyelanı, yüzeyi yer yer okside olarak kızılılaşmış Alt Kretase türbiditik kumtaşı, marn ve mikritik kireçtaşı istiflerinden meydana gelen bir litoloji üzerinde meydana gelmiştir. Hareket eden kütle Eosen çakıltası, kumtaşı, kiltası, marn ve killi kireçtaşından oluşan sedimanter istif üzerine yayılmıştır. Alt Kretase çökellerin yüzeylendiği Çoruh vadisinin güneyindeki kuzeye bakan yamaçlar boyunca da çok geniş alanlı başka heyelanların olması bu formasyonun kaymaya uygun zemin özelliklerine sahip olduğunu göstermektedir. Elmalı Heyelanının KKD'sunda aynı içerikli formasyonlar üzerinde çok geniş alanları kaplayan, genel hareket şekli kayma ve oturma biçiminde olan ve uç kesimleri Çoruh vadisine kadar uzanan heyelanlar, topoğrafik görünümü önemli ölçüde değiştirmiştir. Toplam alanı yaklaşık olarak 3-3,5 km² yi bulan bu heyelanların, tıpkı Elmalı Heyelanında olduğu gibi eski ve yeni hareketlere sahne olduğu görülmüştür.

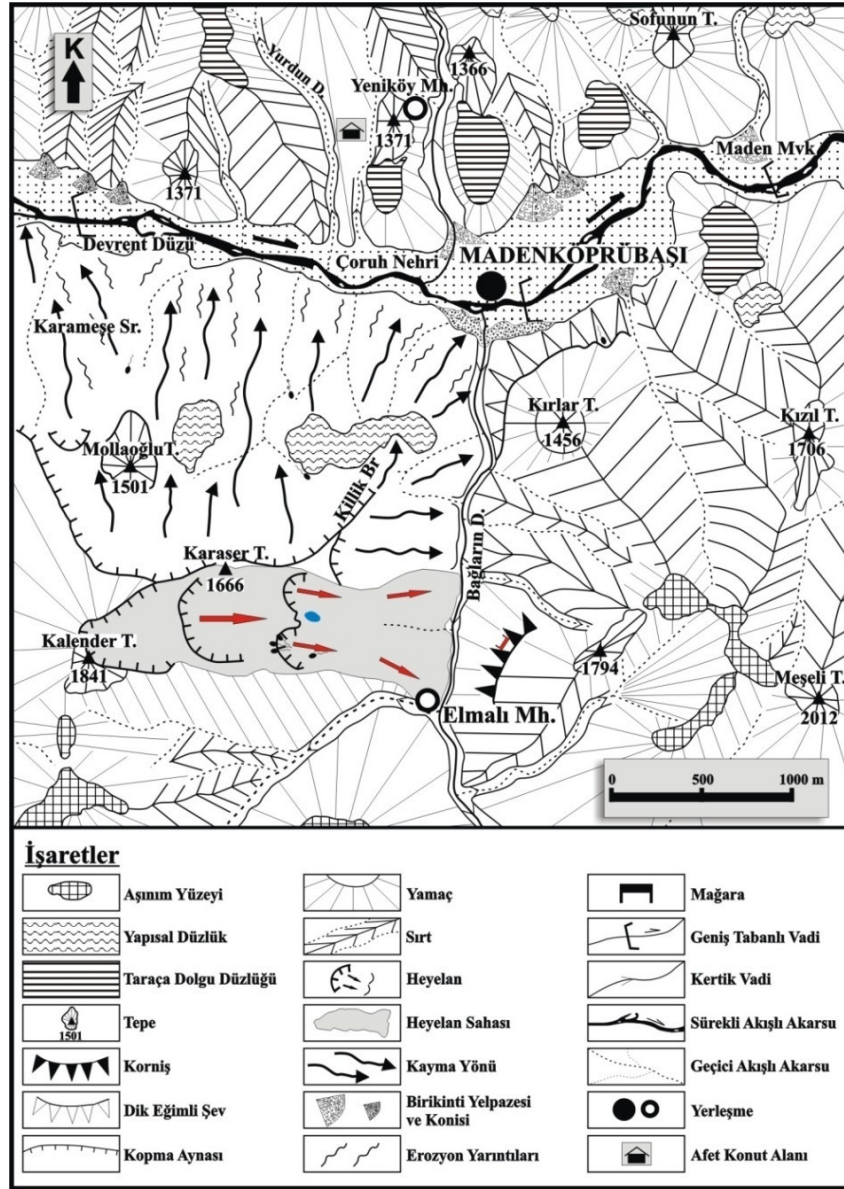
Şekil 4. Elmalı heyelan sahası ve yakın çevresinin jeomorfoloji haritası

Çoruh'a güneyden katılan Bağların derenin vadisi ise yukarı kesimlerde kerkik aşağı kesimlerde ise yer yer litolojik nedenli asimetrik vadi özelliği gösterse de genelde kerkik profil özelliklerini korumaktadır (Şekil 4).
