# Hatalı Malzeme ve Yanlış Müdahale Uygulama Örneği Olarak Burhaniye Ağacık Caminin Değerlendirilmesi

## An Evaluation of Ağacık Mosque in Ağacık Village, Burhaniye as an Example off Faulty Material Applications and Wrong ImproperInterventions

Çalışmanın yapılacağı Ağacık köyü ziyaret edilerek, Cami’nin hem çevresi hem de içerisi ayrıntılı şekilde incelenmiş ve fotoğraflanmıştır. Alınan ölçüler ve eskizler, Autocad programı kullanılarak düzenlenmiş ve çizilmiştir. Köydeki insanlarla yapılan görüşmeler sonucunda hem Ağacık köyü hem de Ağacık Cami hakkında bilgiler edinilmiş, bu bilgiler bilgisayar ortamına aktarılarak değerlendirilmiştir. Çalışmanın kapsamını Ağacık Caminin mevcut durumun ayrıntılı bir şekilde incelenmesi oluşturmaktadır. Yapıya zaman içinde eklenen çağdaş eklerin ve insan kaynaklı tahribatların yapıya verdiği zararlar sistematik bir çerçevede ele alınmıştır.

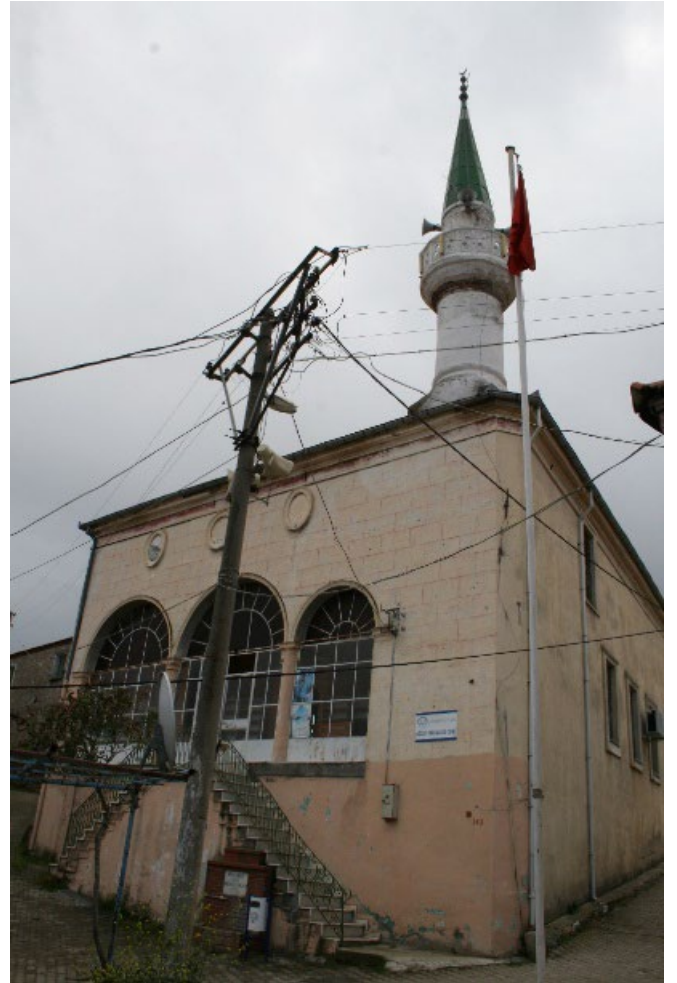
Kuzey cephede camiye çıkışı sağlayan iki yönlü merdiven bulunmaktadır. Yapının kuzeyi su basman seviyesine kadar yükseltilerek güney tarafla eşitlik sağlanmıştır (Şekil 4). Bu cephede yer alan iki sütunlu giriş, Neo-klasik mimarinin güzel bir örneğidir (Sözlü, 2014).

Şekil 4. Ağacık cami kuzey cepheden görünüş ve merdivenli giriş, 2019.
