## Ahşap Çandı Camilerin Mimarisi ve Koruma Önerileri: Kocaeli Orhan Gazi (Işıklı) Camisi Restorasyonu

## Architectural Characteristics and Conservation Proposals of Çandı Mosques: Kocaeli Orhan Gazi (Işıklı) Mosque Restoration

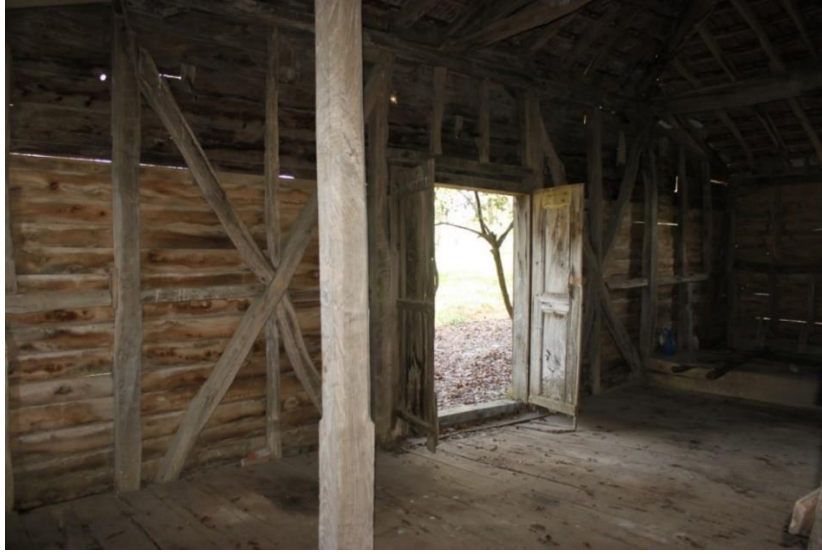
Son cemaat yeri 6.10x4.50 m. ölçülerindedir; güneyinde harim duvarı, doğu ve batısında da yan koridorlar yer almaktadır. Son cemaat yeri harim duvarları ile tasarlanmıştır, köşeleri pahlı 13x13 cm. ölçülerinde ahşap dikmelere oturan başlık kirişleri ile desteklenen ana kirişler harim duvarına mesnetlenmektedir (Şekil 8). Bu kirişler üzerinde ahşap makas ile taşınan çatı mertekleri merkezden kenara ışınsal bir şekilde açılarak yerleştirilmiştir.

Şekil 9. Işıklı Camii son cemaat mekanı (Kahraman ve Boduroğlu, Ekim 2015)

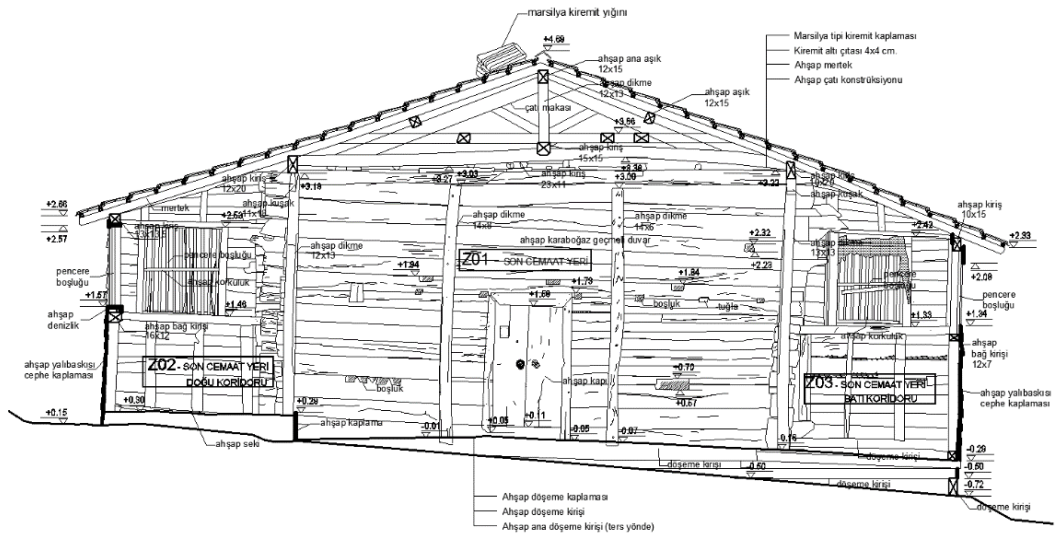
Yapının rölöve belgeleme çalışmaları sırasında doğu koridorunun, son cemaat mekânından yaklaşık 25-28 cm. yüksekte ve ahşap kaplamalı olduğu görülmüştür. Batı koridoru ise son cemaat mekânı döşemesi ile aynı seviyededir (Şekil 11). Bu koridorlar güney duvarında her ikisi de ahşap korkuluklu pencere boşluklarına sahiptir. Doğü koridorunun doğu duvarında bir, batı koridorunun batı duvarında iki adet pencere boşluğu yer almaktadır. Bu pencerelerin doğramaları günümüze ulaşmamıştır. Yapıyı korumak amacıyla ahşap korkuluklar yerleştirilmiştir.

Şekil 11. Son cemaat mekânından geçen enine rölöve kesiti (Kahraman ve Boduroğlu, 2016).

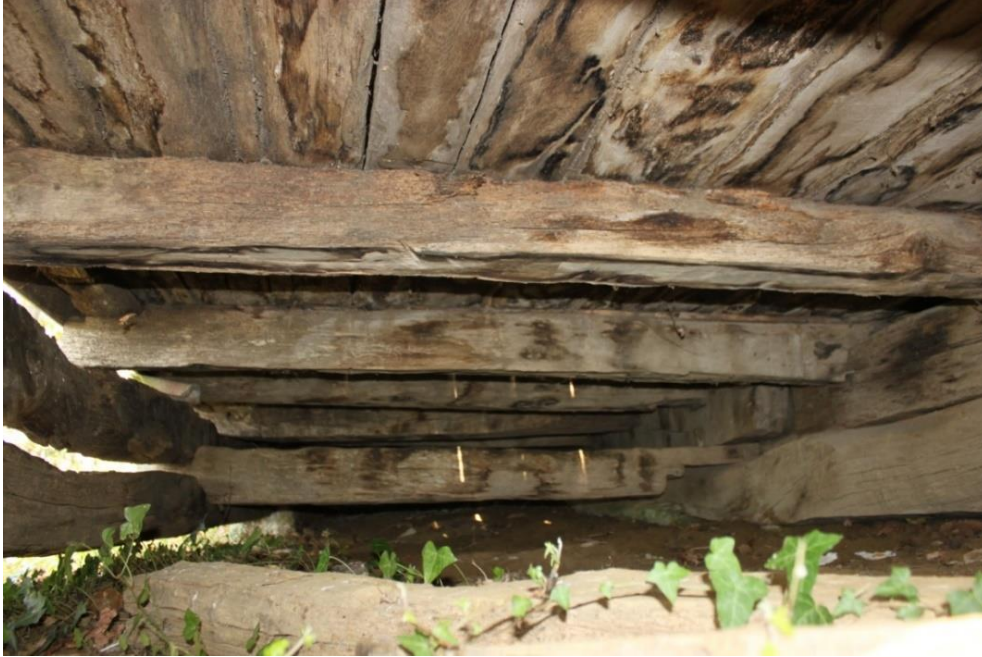
Dört köşesinden birbirine sabitlenmiş olan harim bloğu eğimli arazide taş kaideler üzerine oturtulmuştur. Geçmeli duvarların alt kısımlarında döşeme kirişleri yer almaktadır. Yapı köşe kesişimlerinden taşlara oturtulmuş, ayrıca kirişleri desteklemek amacıyla aralara da taş pabuçlar yerleştirilmiştir. Arazide meydana gelen toprak hareketi nedeniyle doğudaki kaideler toprağa gömülmüştür (Şekil 13). Düzenli bir formu olmayan çevredeki taşlar ile yapılmış olan bu kaidelere kısa yönde oturan ahşap kirişler bunlara ters yönde oturan ahşap ikincil kirişler, bunların üzerinde yine kısa ve uzun yönde oturan üçüncü ve dördüncü kirişler ile döşeme sistemi oluşturulmuştur (Şekil 15). Toprak hareket ettiği halde yapının hareketinin çok fazla olmaması bu sistemin birbirine ters yönlerde geçmeli olarak mesnetlenmiş olmasıdır.

Şekil 15. Camii batı koridor altındaki döşeme kirişleri (Kahraman ve Boduroğlu, Ekim 2015)

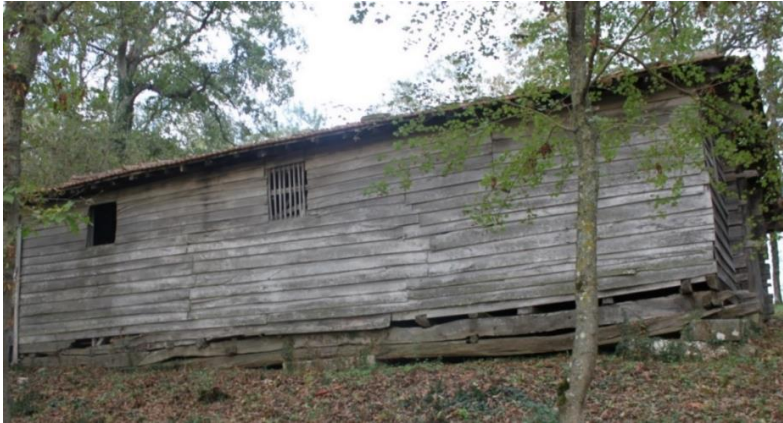
Yapıya 1960-64'lerde eklenmiş olduğu düşünülen yan koridorlar yapım tekniği ve malzemesiyle ana mekândan ayrılmaktadır. Harim ve son cemaat yerinde meşe kerestesi ile yapı oluşturulmuşken, yan koridorlarda çam kerestesi kullanılmıştır. Ahşap karkas sistemli olarak yapıya eklenmiş olan bu sistemde farklı boyutlarda ahşap taşıyıcılar kullanılmıştır. Ahşap dikmeler ve kuşaklar ile karkas oluşturulmuş ve yalı baskısı cephe kaplaması ile kaplanmıştır; iç mekânda ise kaplama bulunmamaktadır. Bu mekanların da zemine mesnetlenmesi için taş kaideler kullanılmıştır. Döşeme sistemi altındaki ahşap kirişler birbirine ters yönde oturtulmuş ve taş pabuçlar ile desteklenmiştir (Şekil 17). Ahşap karkas duvarlar kirişler üzerinde yükselmiştir.

Şekil 17a: Işıklı Camii batı cephesi döşeme kirişleri altındaki taş kaideler (Kahraman ve Boduroğlu, Ekim 2015)

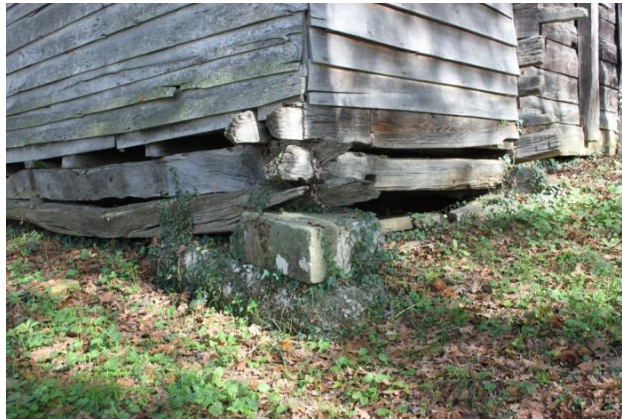
Şekil 17b. Taş pabuçlar üzerinde birbirine kertilerek mesnetlenmiş kirişler (Kahraman ve Boduroğlu, Ekim 2015)

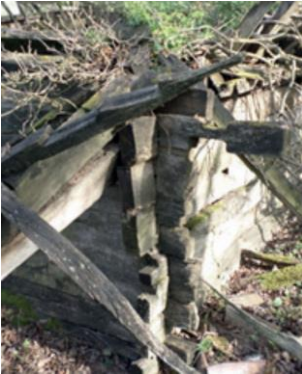
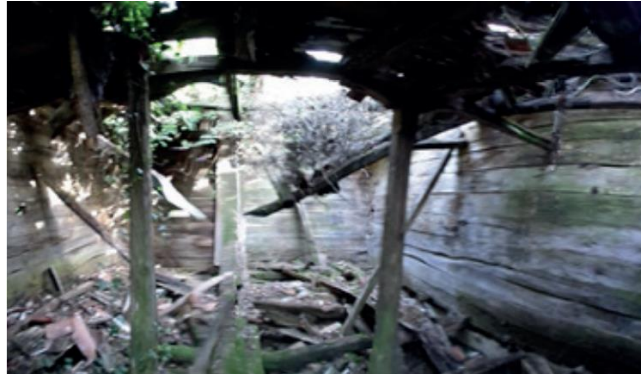
Şekil 26. Kocaeli, Kandıra Kütükçüler Köyü Orhan Camii ve İncecik Köyü Eski Camii (Dolu, 2004, s.1692, s.1694).

Karaboğaz geçmeli sistemde inşa edilmiş harim kısmı yapının çekirdeğinde yer aldığı yapının dayanıklılığını sağlayan en önemli unsur olmuştur. Kocaeli'deki Kütükçüler Köyü Orhan Camii ve İncecik Köyü Eski Camii'nde de harim duvarlarının sağlam olduğu, çatı konstrüksiyonundaki çökmeden dolayı kayıplar meydana geldiği görülmektedir (Şekil 26).

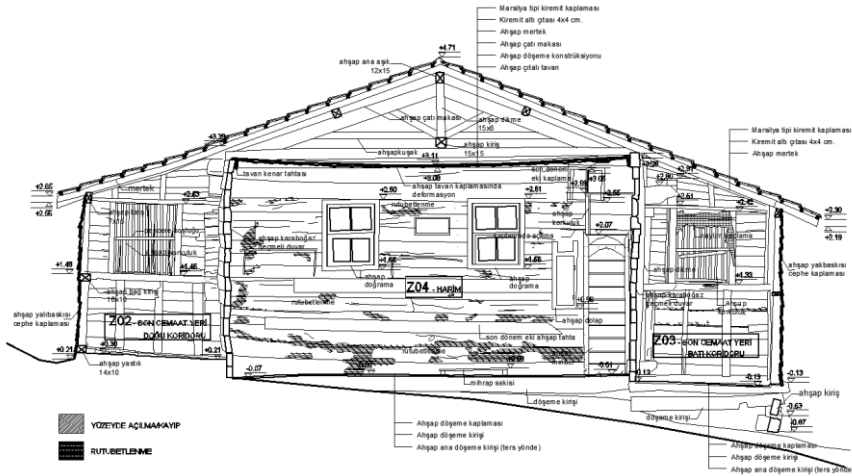
Eğimli arazide inşa edilmiş olan camilerde ahşap taşıyıcı taban kirişleri tekil taşlara oturduğu için zeminlerinde kayma meydana gelmektedir. Işıklı Camisi'nde yapılan tespitlerde yapının doğu-batı aksında eğimden ve toprak hareketinde dolayı kayma meydana geldiği belgelenmiştir. İç döşemelerde de bu yönde çökmeler oluşmuştur. Özellikle batı duvarında son cemaat mekanına göre zeminde 15-30 cm. çökme, doğu saçağına göre de 30 cm. çökme tespit edilmiştir. Yapının ahşap döşeme kirişleri altlarında da bu eğim fark edilmekte ve yapı bu aksta bir toprak basıncına maruz kalmaktadır. Bu aksta devam eden toprak kayması ahşap kirişlerin oturduğu taş kaideleri hareketlendirmiş ve bazı taş kaidelerin ahşap kirişler altından kaymasına neden olmuştur (Şekil 27). Yapıdaki bu hareketlenmeye bağlı olarak batı koridorunda 25-30 cm. i bulan bir oturma meydana gelmiştir. Bu oturma zemin döşemesinde ve çatıların mertek kotları karşılaştırıldığında fark edilmektedir.

Şekil 28. Harimden geçen enine kesit (Kahraman ve Boduroğlu, 2016).
