Architectural Scale Factors Affecting the Damage of Structures During an Earthquake and Yunuskent Apartments Example

Irmak Ozdemir¹ and Neslihan Karatas¹

Bayraklı/İzmir

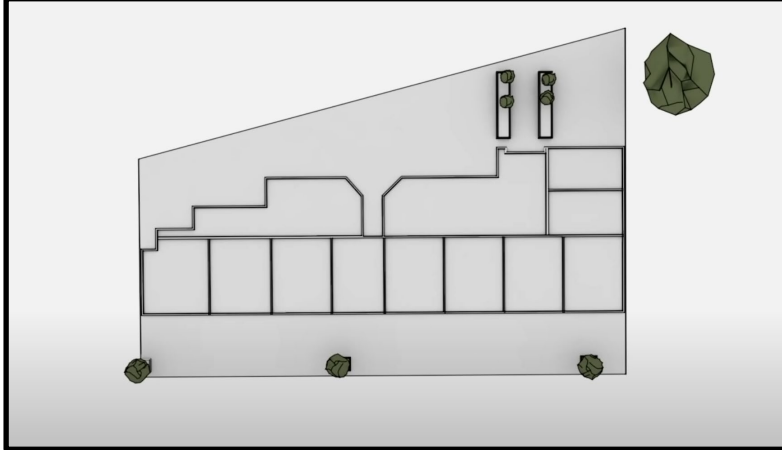
Şekil 10: Yılmaz Erbek Apartmanı Asıl proje (BBC News Türkçe 2020)
Figure 10: Yılmaz Erbek Apartment Main project (BBC News Turkish 2020)

30 Ekim 2020 günü merkez üssü Yunanistan'ın Sisam Adası açıkları olan ve 6.6 M_w büyüklüğünde meydana gelen deprem sonrası hasar alan binalardan biri olan Yılmaz Erbek Apartmanı'nın yapımı 2001 yılında tamamlanmış olup 45 daireden ve Şekil 10'daki gibi zemin katta on dükkandan oluşmaktadır. Zaman içerisinde bir market zincirine tahsis edilmek üzere Şekil 11'de görüldüğü gibi dükkanlardan sekizi birleştirilerek bir tane geniş, kalan ikisi birleştirilerek bir tane küçük dükkana dönüştürülmüş ve geniş dükkanda içerideki duvarlar kaldırılıp, dış duvarlar da camekana çevrilmiştir (BBC News Türkçe 2020). Bu işlemler sonucunda zayıf kat yumuşak kat dediğimiz düzensizlikler elde edilmiş ve bina deprem sonucunda Şekil 12'de görüldüğü gibi oldukça ciddi hasar almıştır.

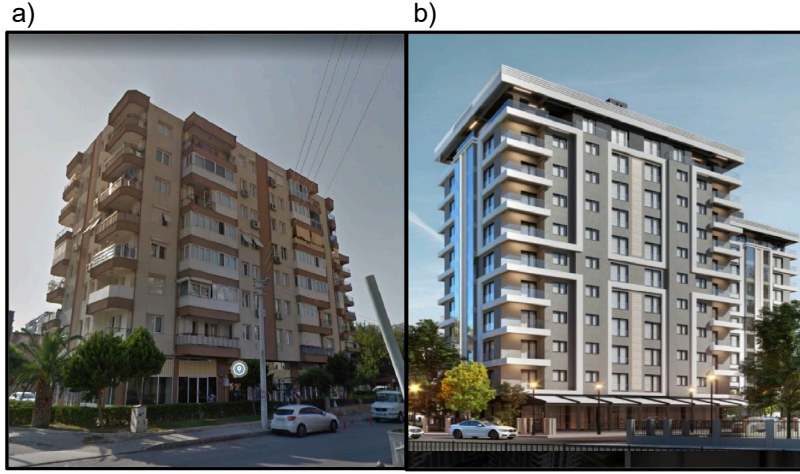
Şekil 27: Yunuskent Sitesi; a) Öncesi, b) Kentsel dönüşüm sonrası planlanan hali (Dekomod Mimarlık 2022)
Figure 27: Yunuskent Apartments; a) Before, b) Planned (Dekomod Architecture 2022)

İzmir'de gerçekleşen deprem sonucunda yapılan hasar tespit incelemelerinde Bayraklı ilçesinde bulunan ve 1993 yılında yapılan Yunuskent Sitesi'nin ağır hasarlı olduğu belirlenmiştir. Ülkemizde Mayıs 2012'de yürürlüğe giren "Afet Riski Altındaki Alanların Dönüştürülmesi Hakkında Kanun" ile kentsel dönüşüm süreci başlamıştır. Kanun içeriğince yalnız afet riski olan alanlardaki yapılar değil aynı zamanda ekonomik ömrünü tamamlayan ve yıkılma tehlikesi bulunan yapılar da riskli yapı kavramı altına girerek bu kanun kapsamında sayılmıştır. Yunuskent Sitesi de deprem sonrası ağır hasar gördüğünden bu kanun kapsamında kentsel dönüşüme girerek yeniden tasarlanmış ve yapımına başlanmıştır. Şekil 27'de Yunuskent Sitesinin önceki hali ve planlanan yeni projesi görülmektedir.

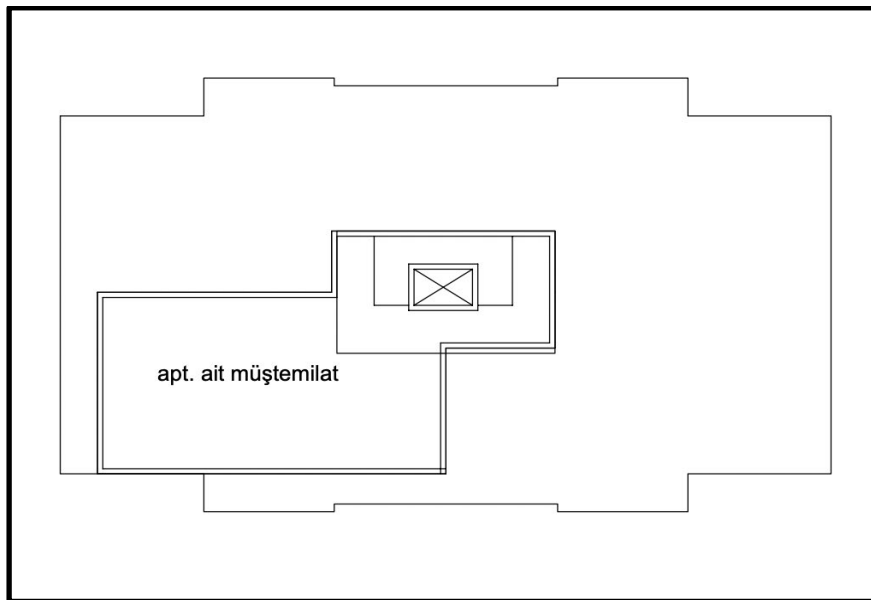
Şekil 28: Yunuskent Sitesi bodrum kat eski planı (Dekomod Mimarlık 2022)
Figure 28: Yunuskent Apartments basement floor old plan (Dekomod Architecture 2022)

Düşey Kütle Merkezinin Konumu başlığında bahsedildiği gibi bir yapıda zemin kat genişliğinin üst katlara göre daha büyük veya eşit olması beklenir çünkü zemin kat alanının üst katlardan daha küçük kaldığı durumlarda ağırlık binada yukarı gidildikçe artacaktır. Aynı durum bodrum kat için de geçerlidir. Bodrum katın zemin katın izdüşümü olarak tasarlanması ve o büyüklükte olması bina rijitliği açısından önem arz etmektedir. Şekil 28’de gösterilen eski projede binanın sol alt kısmına konumlanmış ufak bir bodrum kat mevcut olup, bu bodrum kat binanın zemin kat izdüşümünden küçük olduğu için binayı dengesiz hale getirmekteyken Şekil 29’daki yeni projeye bodrum kat bina izdüşümünde yapılarak bina dengeli hale getirilmiş ve sığınak eklenmesiyle, zemine daha etkili bir basınç uygulamaya başlamıştır.

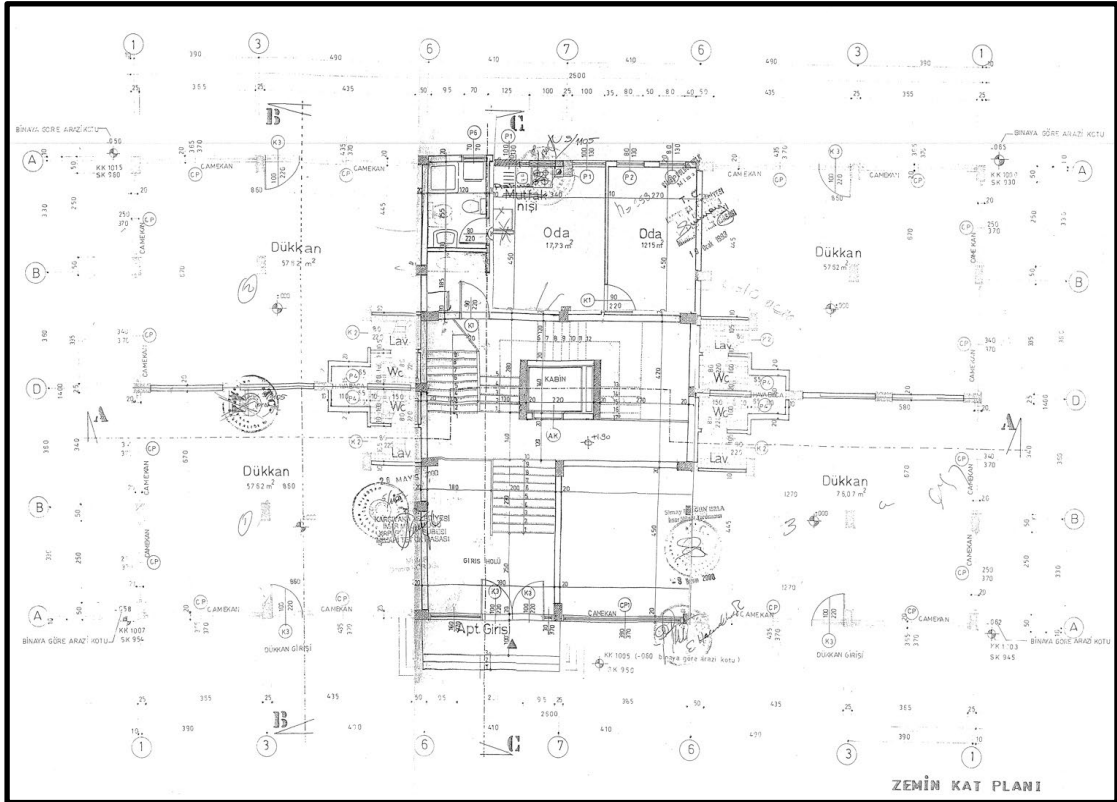
Şekil 31: Yunuskent Sitesi zemin kat eski planı (Dekomod Mimarlık 2022)
Figure 31: Yunuskent Apartments ground floor old plan (Dekomod Architecture 2022)

Şekil 30'da deprem sonucunda kolonun deprem yüküne karşı dayanamadığı ve kabuk attığı görülmektedir. Perde duvara oranla daha az dayanımlı bir taşıyıcı eleman olan kolonlardaki dayanımın artması ve tekrar böyle bir hasara neden olmaması amacıyla Şekil 31 ile gösterilen eski projede bulunan en küçük 25cmx50cm olan kolon profili, Şekil 32 ile gösterilen yeni projede 40cmx70cm boyutlarına çıkarılmıştır. Ayrıca eski projede 2 adet bulunan perde duvarlar, yeni proje ile 20 adede çıkarılmış ve binada deprem anında burulma davranışını engellemek için perde duvarlar çekirdekte yoğunlaştırılmış ve ağırlık merkezinin binanın ortasına konumlandırılması hedeflemiştir.

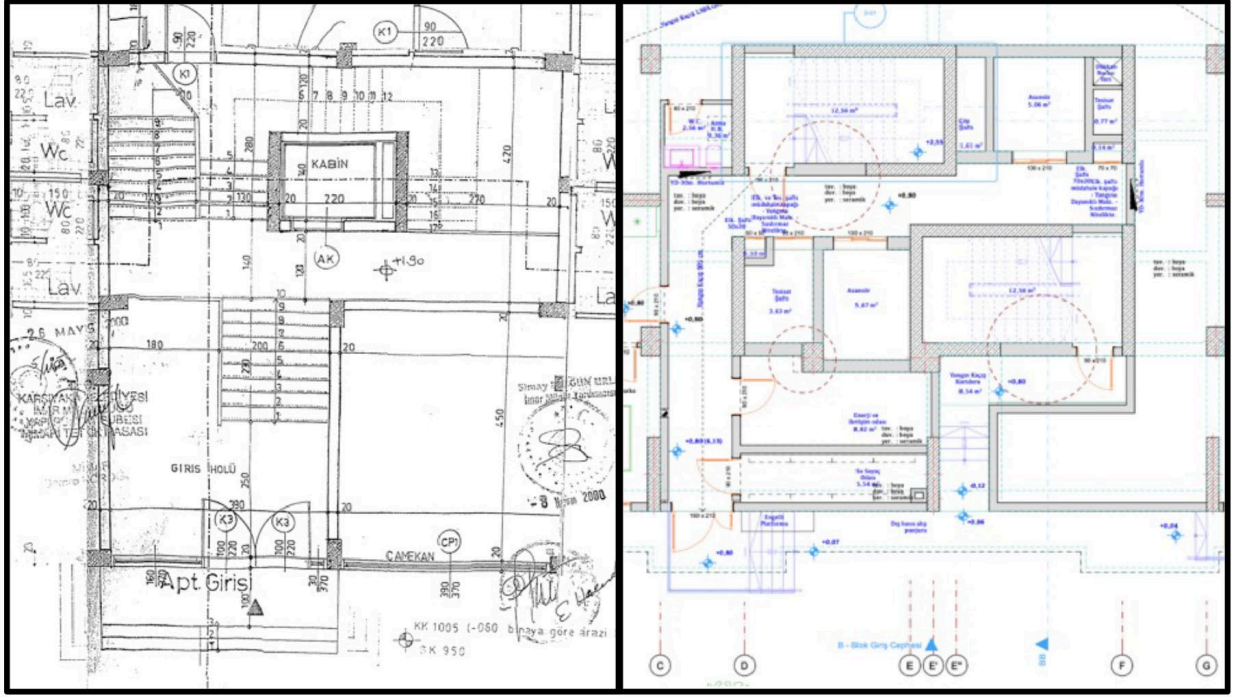
Şekil 36: Çekirdek tasarımı; a) eski, b) yeni (Dekomod Mimarlık 2022)
Figure 36: Core design; a) old, b) new (Dekomod Architecture 2022)

Şekil 36'da eski ve yeni projedeki bina çekirdek tasarımı görülmektedir. Eski projede 1 adet merdiven varken, Binaların Yangından Korunması Yönetmeliği uyarınca binadaki mevcut merdiven yangın kaçış merdivenine çevrilmiş olup, 1 adet merdiven daha eklenerek bu merdiven basınçlandırma şaftı ile basınçlandırılmış ve içeriye duman girişi engellenmiştir. Böylece yangın anında insan tahliyesi temiz ve dumansız şekilde gerçekleştirilecek ve yangına müdahale eden birimler için bir ulaşım rotası oluşturacaktır. Bunun yanı sıra çekirdek tasarımı incelendiğinde var olan asansörün yanı sıra yeni bir sedye asansörü daha ilave edilerek çekirdeğe yeni işlevler de eklendiği görülmektedir.

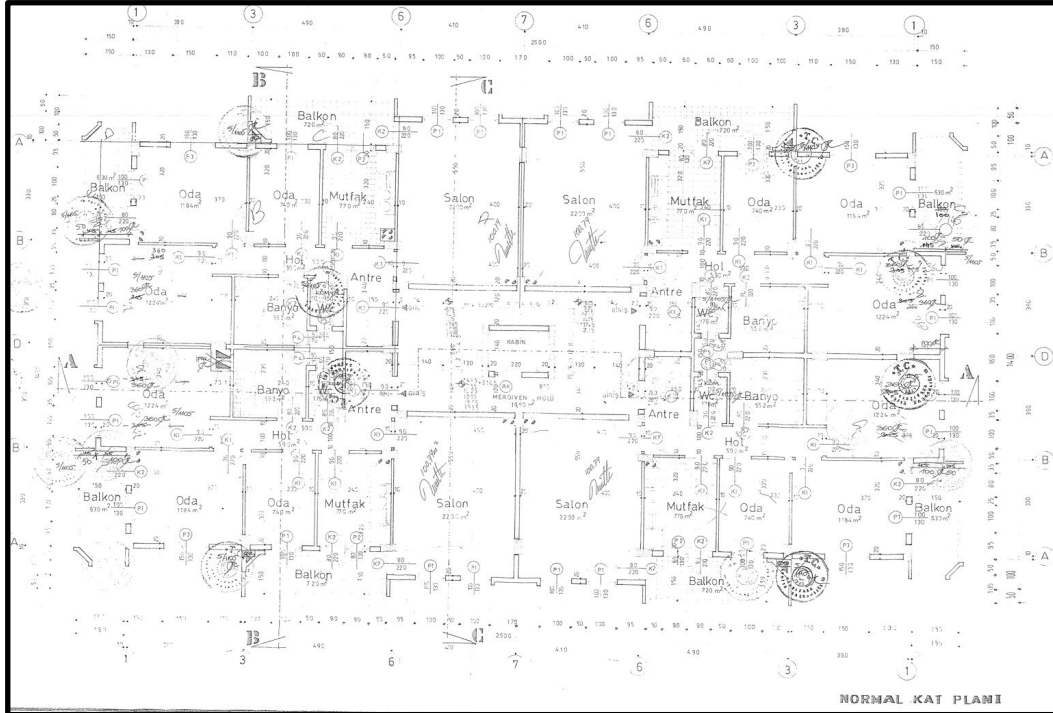
Şekil 37: Yunuskent Sitesi normal kat eski planı (Dekomod Mimarlık 2022)
Figure 37: Yunuskent Apartments normal floor old plan (Dekomod Architecture 2022)

Şekil 37 ve Şekil 38 ile gösterilen normal kat planları incelendiğinde eski planda dairelerin ortalama 105 metrekare olduğu görülürken, yeni projede 100 metrekare olarak tasarlanmıştır. Bunun nedeni, ortak alanlara gelen yangın merdiveni, ilave asansör vb. gibi ek işlevler yüzünden dairelerin metrekare kaybederek küçülmek durumunda kalmasıdır.
