Fiziksel Çevre Denetimi Bağlamında Karşılaştırmalı Bir Yapısal Sistem Analizi: Geleneksel Antakya Evleri Örneği

A Comparative Structural System Analysis in the Context of Physical Environmental Control: The Case of Traditional Antakya Houses

3.1. Yapı 1 (115 No'lu Parselde Bulunan Yapı)

3.2. Yapı 2 (283 No'lu Parselde Bulunan Yapı)

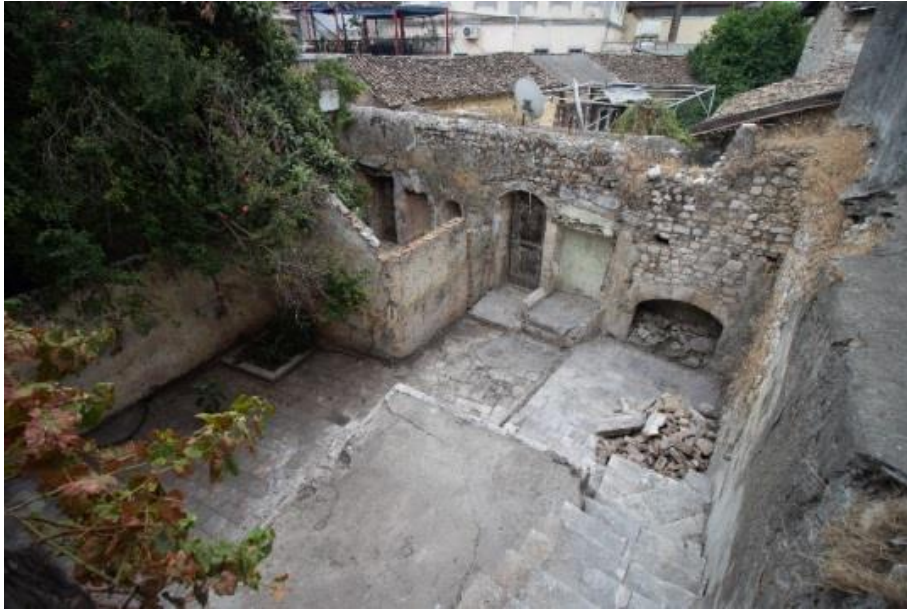
Şekil 4. Yapının avlusuna genel bakış

Merdiven blok taş basamaklardan oluşturulmuş bir merdivendir. Merdiven, üst kattaki Livan'a çıkar ve bu koridordan odalara dağılım gerçekleşir. Livanın ucu terasa açılır. Livanın üstünü örten çatı ahşap dikmeler ile desteklenmiştir. Bu dikmeler arasına yerleştirilen tırabzanlar ahşap korkuluk elemanları ile ahşap kirişe bağlanır. İki ahşap eleman arasında demir çubuklardan parmaklıklar oluşturulmuştur. Merdivenden livana ulaşınca bir oda çıkar. Büyükçe bir alanı olan bu odanın tavanına bakıldığında, aslında sofanın odaya dâhil edilmesi ile oluşmuş bir büyüklüğe sahip olduğu görülür. Sağda ve solda odalardan meydana gelen sofalı bir plan kurgusuna sahiptir. Aynı plan kurgusuna teras bölümünden girilen diğer yapı grubunda da rastlanılır. Avlu içerisinde yapı bütünü incelendiğinde, geleneksel Antakya evi mimarisi içerisinde avlu odaklı bir yaşam kurgusu ile karşı karşıya kalınmaktadır (Şekil 4). Aynı zamanda bir üst kata çıkınca, taş bir zemin kattan daha hafif bir malzeme olan ahşaba geçişin ve çatıda da saçaklarla avluyu yağmur ve güneş gibi dış hava koşullarının etkisinden korumaya yönelik bir çabanın olduğu görülmektedir.

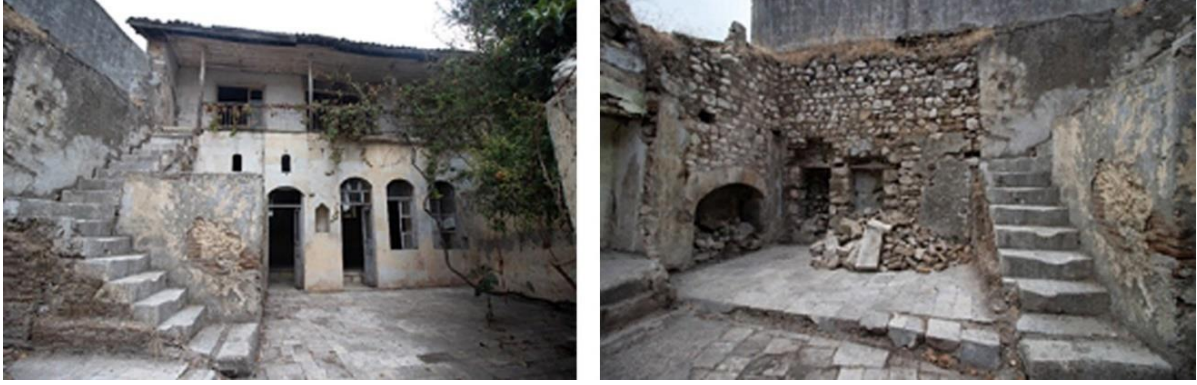
Şekil 5. Yapıya ait avludan görüşler

Ana yapıda taşıyıcı moloz taş ve avlu cephesine bakan kısımlarında ise ince yonu taş kaplama malzeme kullanılmıştır (Şekil 5). Yapının ± 0.00 kotu planında ortalama 60cm kalınlığında moloz taşlarla yapının taşıyıcı duvarları, bu duvarların dışına 12cm kalınlığında ince yonu taş duvar örülmüştür. Kesme taş duvarlarda, dönemdeki benzer yapılarda olduğu gibi bu yapıda da Halep taşı kullanılmıştır. Yapıda sade bir taş işçiliği mevcut olup, çevre binalardaki gibi kuş takalarına, rozaslara ve fener takalarına rastlanmaktadır. Avlu cephelerinde estetik durması amacıyla konut cephelerinde moloz taş önlerinde

ince yonu kesme taş kaplanmıştır. Parselin sokağa bakan avlu duvarları da moloz taş duvardır ve katıklı sıva ile sıvanmıştır.

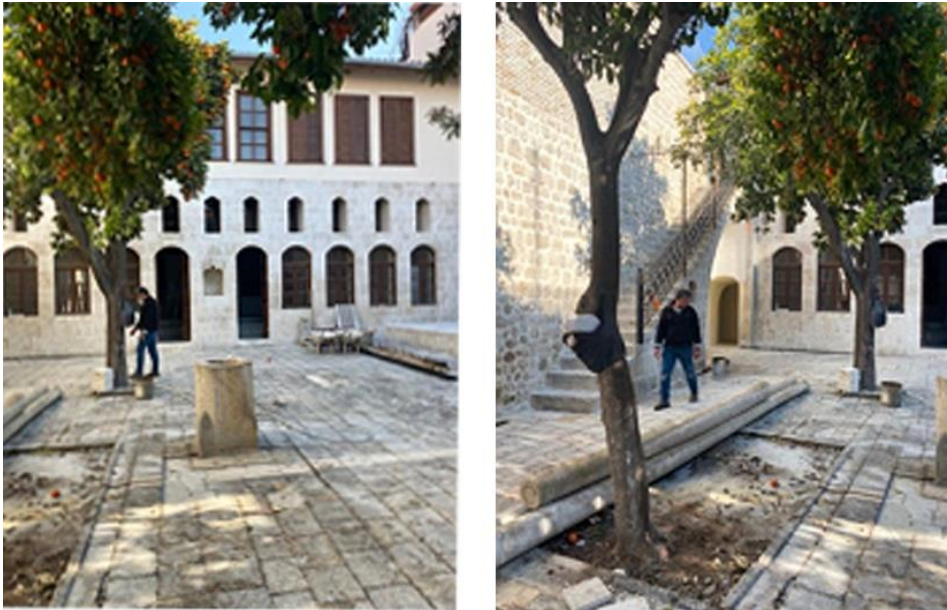
Şekil 9. 283 parsel yapısına ait avludan görünüşler

Avluları bölen duvar örülmeden önce yapı bütünü tek bir yapı olarak kullanılmış ve şu an Avlu (Havuş) (± 0.00 No:3)'a bakan yapılar aslında ana yaşam alanlarını içermekteymiş. Parselin Kuzeydoğu bölümündeki odaların içlerinde yüklük ve nişler, tavan kirişleri, kaplamaları varlığını korumaktadır ve temiz durumdadır. Ancak parselin güneybatı yönündeki bölümü çok yıpranmış ve hasar görmüştür. Bu mekânların avluya bakan cepheleri 13,5cm kalınlığında kesme taş ile kaplanmıştır. Avlu içerisinde ana yapı ve müştemilatı oluşturan 2 bina ele alındığı zaman, geleneksel Antakya Evi mimarisi ve cephesi örneklerine rastlanılır. Kemerli kapılardan girilen odalara eşikle ulaşılır. Eşikler mermer veya karo kaplıdır. Oda (± 0.00 No:5-6 ve 10-11) özgün karo zemine sahiptir. Oda (± 0.00 No:5 ve 6) ahşap yüklük, dolap, kitabiye, mahmel, mabeyinlerle kaplıdır. İki oda arasındaki yüklükten birbirleri arasından geçiş vardır. Bu sistematik yerleşim içerisinde ana yapıya avludan bakıldığında ± 0.00 ve $+4.00$ kotunda bütün kapı ve pencere doğramalarının ciddi anlamda tahrip olduğu bilinmekte ve orijinallerinin dışında yenilendiği görülmektedir (Şekil 8, Şekil 9, Şekil 10).
