## 6 Şubat 2023 Kahramanmaraş Depremleri: Sahadan Jeolojik Veriler, Değerlendirme ve Adana için Etkileri

### 6 February 2023 Kahramanmaraş Earthquakes: Geological Data from the Field, Implications and Assessment for Adana City

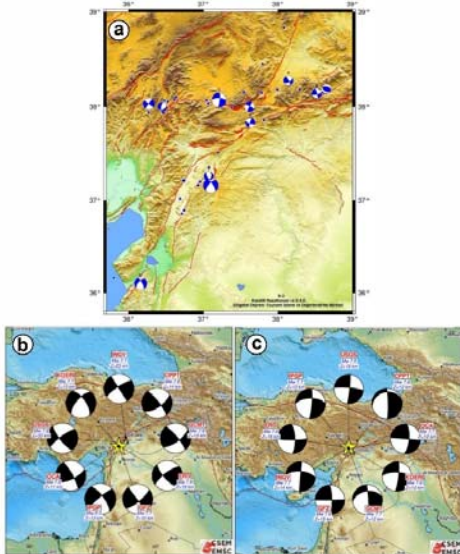
Şekil 7. a) 06 Şubat 2023 depremlerinin Odak Mekanizması Çözümleri [1-2]. b) 4:17 de ve c) 13:24’ de meydana gelen depremlerin farklı sismoloji merkezleri tarafından bildirilen odak mekanizması çözümleri.

Her iki deprem için Moment Tensörü çözümleri (Şekil 7), oblik sol yanallı doğrultu atımlı hareketi işaret etmektedir. İki çözümün fay yönelimleri, sırasıyla ana DAF segmenti ve ÇF'nin toplu genel yönelimleri ile tutarlı görünmektedir (Şekil 2), ancak, GCMT çözümleri, %42 ve %57'lik orta derecede yüksek non-double bileşenler göstermektedir.

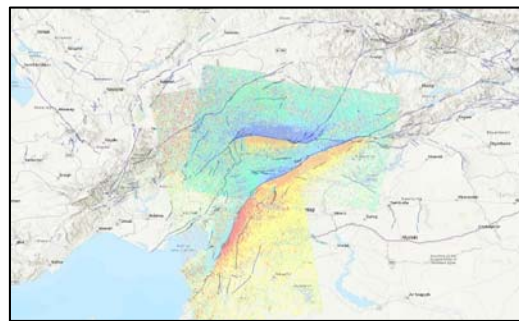
Depremin hemen ardından, Japon Uzay Ajansı (JAXA) ve Avrupa Uzay Ajansı (ESA) dahil olmak üzere optik ve radar sensörleri ile donatılmış uydular depremden etkilenen bölgeden veriler sunmuşlardır. Birçok farklı merkezden alınan görüntülerin analizi, Mw 7.8 ve Mw 7.6 depremlerinin deprem yüzey kırılmasının konumlarını ve bu fayların etrafındaki yüzey hareketlerini ortaya koymaktadır (Şekil 8). 28 Ocak 2023 ve 10 Şubat 2023’te alınan ESA Sentinel-1 radar görüntü çiftlerinden türetilen bu yer değiştirme haritası, uyduya doğru ve uydudan uzağa yapılan yüzey yer değiştirmelerinin büyüklüğünü göstermektedir. Depremlerin meydana geldiği her iki fay hattının güneyinde negatif yer değiştirme görülürken kuzey blokta pozitif yer değiştirme dikkat çekmektedir.

Şekil 8. ESA Sentinel-1 radar görüntü çiftlerinden türetilen yer değiştirme haritası [20], uyduya doğru ve uydudan uzağa yapılan yüzey yer değiştirmelerinin büyüklüğünü göstermektedir. Pozitif (mavi alanlar) ve negatif (kırmızı alanlar) yer değiştirmeler arasındaki belirgin doğrusal kırılma faylarının konumunu da belirlemiştir.

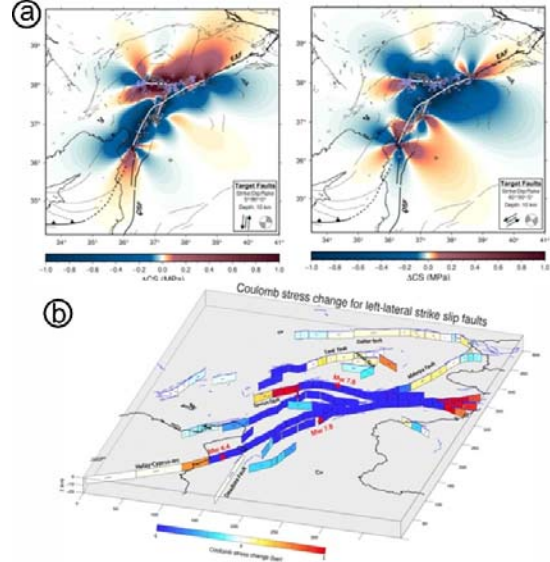
DAF'ın ve komşu fay sistemlerinin geometrik karmaşıklığı, M 7.8 depremi merkez üssünün ana DAF hattından uzaklığı, GCMT (Global Centroid Moment Tensör) çözümlerinin yüksek non-double (çift olmayan) bileşenleri ve çeşitli yönelimlere sahip artçı şok dağılımı beraber değerlendirildiğinde, deprem dizisinin hem kırılma evriminin hem de fay geometrisinin karmaşıklığını ortaya koymaktadır [22,23]. Ayrıca, farklı tektonik rejimlerdeki karmaşık fay sistemlerinde, fay kıvrımları boyunca süper-shear kırılmaları [24,25] farklı faylanma stilleriyle kırılmaların tetiklenmesi gibi, kırılma düzensizliğine ve farklı segmentlerde [23,26,27] belirgin kopma geri yayılımı veya

Şekil 14. Mw 7.8 ve Mw 7.6 depremleri için uzaktan algılamayla gözlemlenen verilere dayalı Coulomb stress değişim haritaları. Beyaz çizgiler, modellemede kullanılan fayın segmentlerini temsil ederken, açık mor daireler depremselliği göstermektedir. Fay isimlerinin anahtarı: Ölü Deniz Fayı (ÖDF), Doğu Anadolu fayı (DAF) ve Sürgü fayı [5] b) DAF ve ÇF sol yanallı atımlı fayları boyunca bölgesel Coulomb stres değişimi haritası (Dr. Çakır Z., 2023 – Twitter hesabı).
