Yıkım çalışması nedeniyle örnek bir yapıda oluşan yapısal hasarlar ve bu hasarların performans seviyesine etkisi

Turgay Çoşgun^{1*}

Structural damages of a model building due to destruction of an adjacent building and their influences on the performance levels

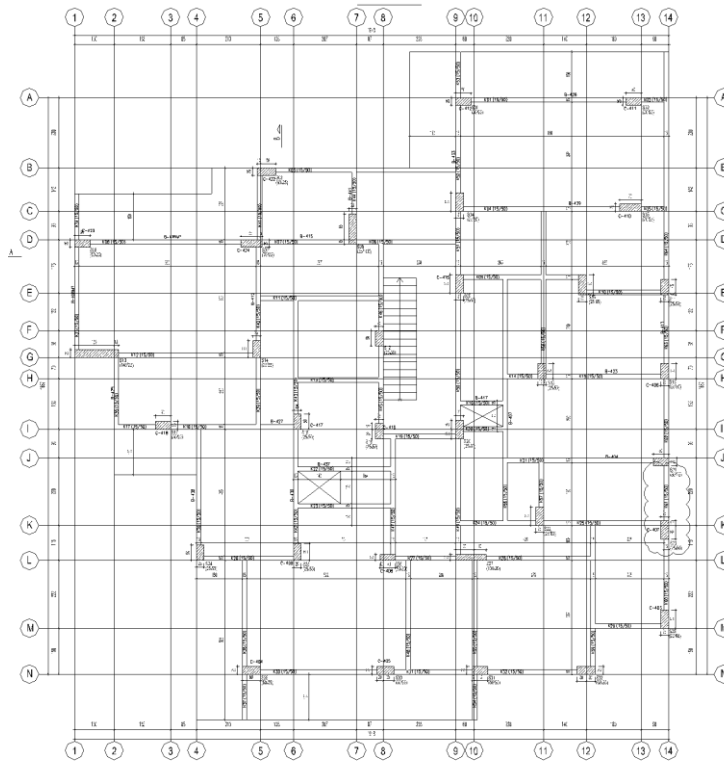
Şekil 2. Hasarlı yapının kat planı (Floor plan of damaged structure)

Rölöve çalışması ile elde edilen kat kalıp planında yapı, x ve y yönlerinde 14'er aks olarak tasarlanmıştır. Kentsel dönüşüm çalışmaları kapsamında yıkımı gerçekleştirilen komşu yapının, inceleme konusu edilen yapının taşıyıcı elemanlarına çarpma sonucu iki adet elemanda yapısal hasarlar meydana gelmiştir. Yapının hasara uğrayan bir adet düşey taşıyıcı kolon elemanı ile bir adet yatay taşıyıcı kiriş elemanının hasarlı hali Şekil 3.1.'de, yapının mevcut kat planı Şekil 3.2.'de ve malzeme özelliklerinin belirlenmesi kapsamında alınan beton karot

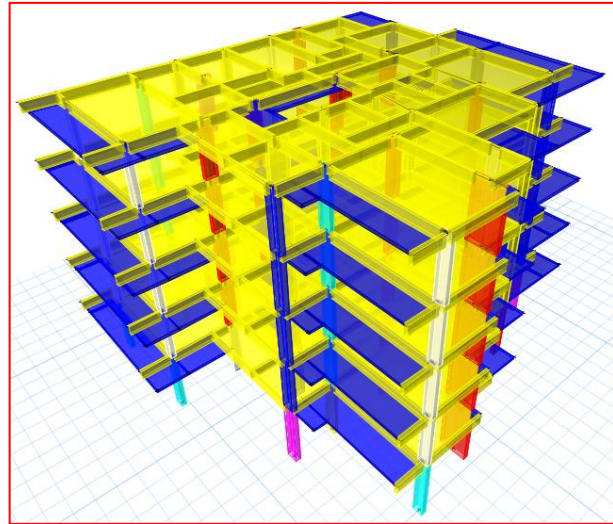
Şekil 3. Yapının üç boyutlu sonlu elemanlar modeli (Three-dimensional finite elements model of structure)

Bu kapsamda öncelikle yapının hasar görmemiş hali göz önüne alınarak hesap modeli oluşturulmuş ve yapısal analizler gerçekleştirilmiştir. Yapının malzeme özellikleri ve rölöve çalışmalarından elde edilen eleman boyutları dikkate alınarak oluşturulan üç boyutlu sonlu elemanlar ile hesap modeline ait görünüşler Şekil 3.3 ve Şekil 3.4'de gösterilmiştir.

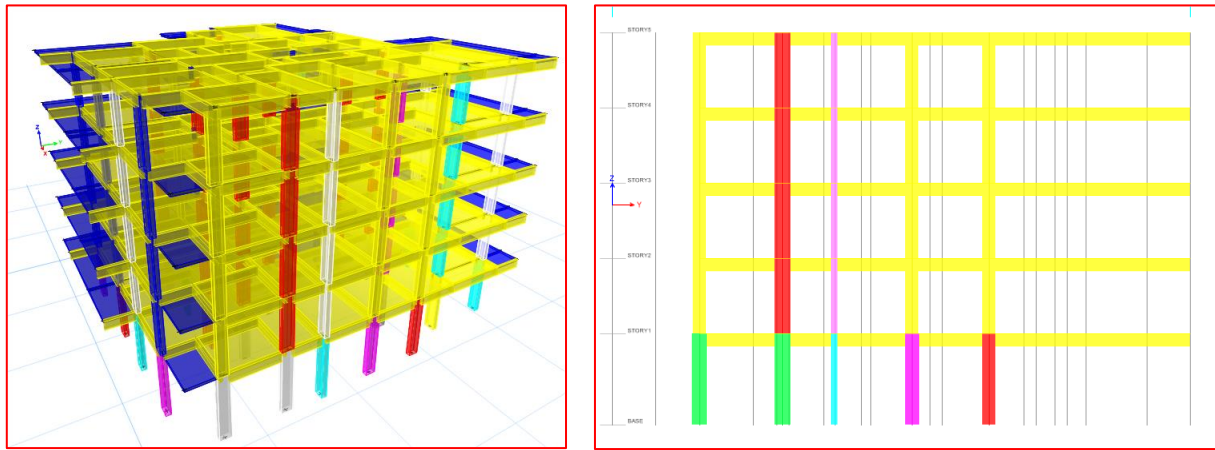
Şekil 4. Hesap modeli (The calculation model)

Yapının hasar gören kolon ve kiriş elemanı mevcut halde yük taşıma kapasitesini tamamen yitirmiş durumdadır. Bu durumun hesap modeli oluşturulurken hasar görmüş kolon ve kiriş elemanı modelden çıkartılmış ve bu hali ile yapısal analizler gerçekleştirilmiştir. Hasarlı durumu göz önüne alarak oluşturulan hesap modeline ait görünüş Şekil 3.5'de gösterilmiştir.

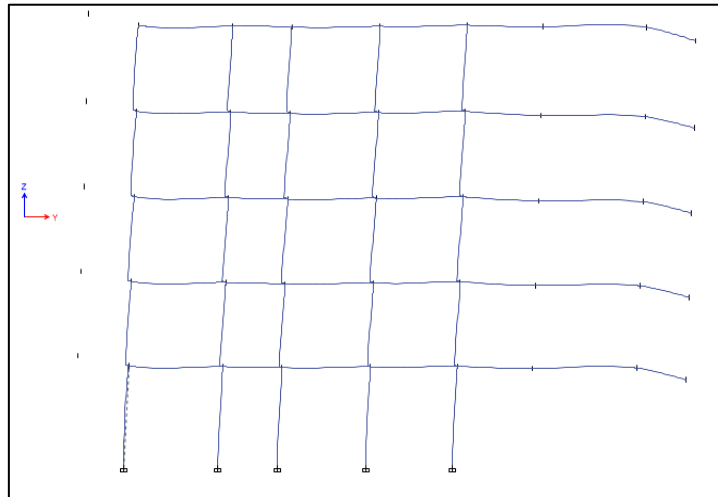
Şekil 7. Yapının orijinal hali (The original form of the structure)

Yapısal analizler başlangıçta depremsiz durumda ve sadece mevcut düşey yükler (zati + hareketli yükler- 200kg/m^2) esas alınarak gerçekleştirilmiştir. Yapının deformasyona uğramış durumu; mevcut orijinal hali, taşıyıcı kolon ve kirişinin kaldırıldığı hal ve iki ucu mafsallı olarak kolon ve kiriş elemanın eklenmesi hali için Şekil 3.7, Şekil 3.8 ve Şekil 3.9'da gösterilmiştir.

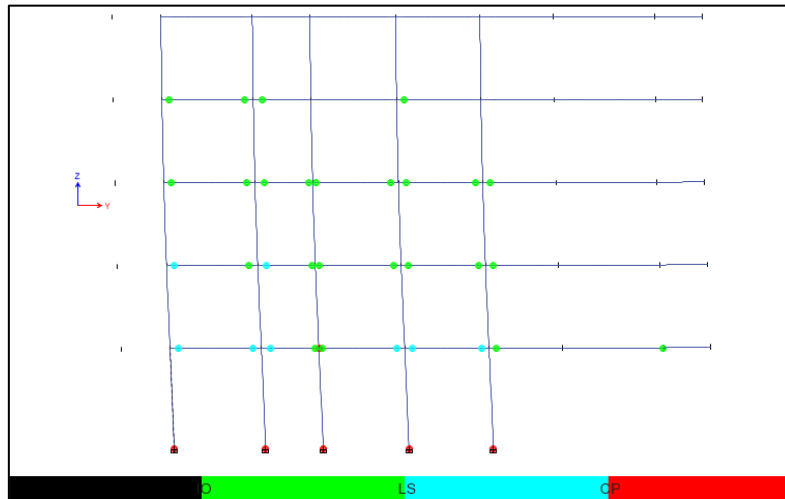
Şekil 10. Yapının orijinal hali (The original form of the structure)

Yapısal analizlerden elde edilen ve şekillerden; komşu yapının yıkımı esnasında çarpma sonucu, inceleme konusu binanın kolon ve kirişinde meydana gelen hasar nedeniyle, yapının taşıyıcı elemanlarında, can güvenliği performans seviyesini aşan mafsalların meydana geldiği ve bu nedenle taşıyıcı elemanlarda geri döndürülemez hasarların oluştuğu kolaylıkla anlaşılmaktadır. Yapının çarpma öncesi yapısal güvenliğine kavuşması açısından, hasarlı elemanlar yerine iki ucu mafsallı olarak kolon ve kiriş yeni elemanın eklenmesi halinde dahi, oluşan plastik mafsalların geri döndürülemediği görülmüştür. Yapı ayrıca deprem etkilerine maruz bırakılarak her üç ayrı model için statik itme analizleri gerçekleştirilmiştir. Deprem etkilerine maruz bırakılarak üç farklı durum için gerçekleştirilen analiz sonuçları Şekil 3.10, Şekil 3.11 ve Şekil 3.12'de gösterilmiştir.

Yapının ilk hali-rijinal durum incelendiğinde, inceleme konusu yapının, komşu binanın kentsel dönüşüm nedeniyle yıkılması esnasında yapısal hasar görmese bile (hasarsız durumda) riskli olduğu görülmektedir. Çünkü hasarsız durum incelendiğinde, yapının mevcut malzeme özellikleri, boyutları ve korozyon durumunun da etkisi ile taşıyıcı elemanlarda göçme öncesi hasar seviyesinde taşıyıcı elemanların yer aldığı belirlenmiştir. Ayrıca can güvenliği seviyesinde birçok taşıyıcı eleman bulunmaktadır. Halbuki can güvenliği hasar seviyesine Deprem Bölgelerinde Yapılacak Binalar Hakkında Yönetmelikte (DBYBHY 2007) sadece belli oranda izin verilmektedir ancak göçme öncesi hasar seviyesine izin verilmemektedir. Ancak çarpma sonrası, kolon ve kirişte meydana gelen hasardan dolayı (ki bu kiriş ve kolon eleman sonradan yerine eklense dahi) olası bir deprem durumunda inceleme konusu yapıda oluşabilecek mafsallı sayısının ve hasar

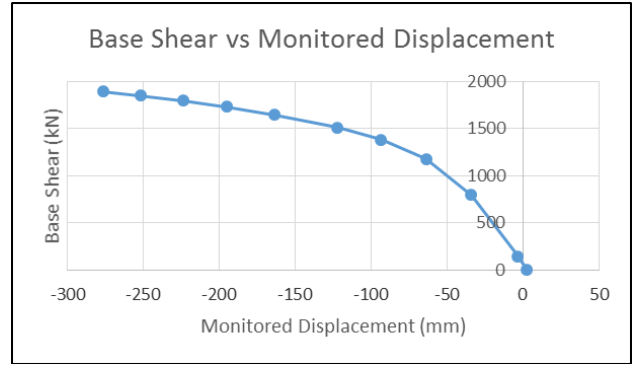
Şekil 16. Orijinal durum Y yönü taban kesme kuvveti-yer değiştirme eğrisi (Base shear force- monitored displacement relationship)

X ve Y yönleri için taban kesme kuvveti-tepe yer değiştirme ilişkilerine ait pushover grafikleri, her iki yön ve üç durum için Şekil 3.16, Şekil 3.17, Şekil 3.18, Şekil 3.19, Şekil 3.20, Şekil 3.21'de verilmektedir.
