TOPKAPI SARAYI FATİH KÖŞKÜ VE GÜLHANE PARKI ARASINDA KALAN SET DUVARLARININ VE ZEMİNİN GÜÇLENDİRİLMESİ İŞİ KAPSAMINDA YAPILAN MÜHENDİSLİK ÇALIŞMALARI

ENGINEERING WORKS CARRIED OUT WITHIN THE PROJECT OF STRENGTHENING THE WALLS AND THE GROUND BETWEEN TOPKAPI PALACE FATİH PAVILION AND GÜLHANE PARK

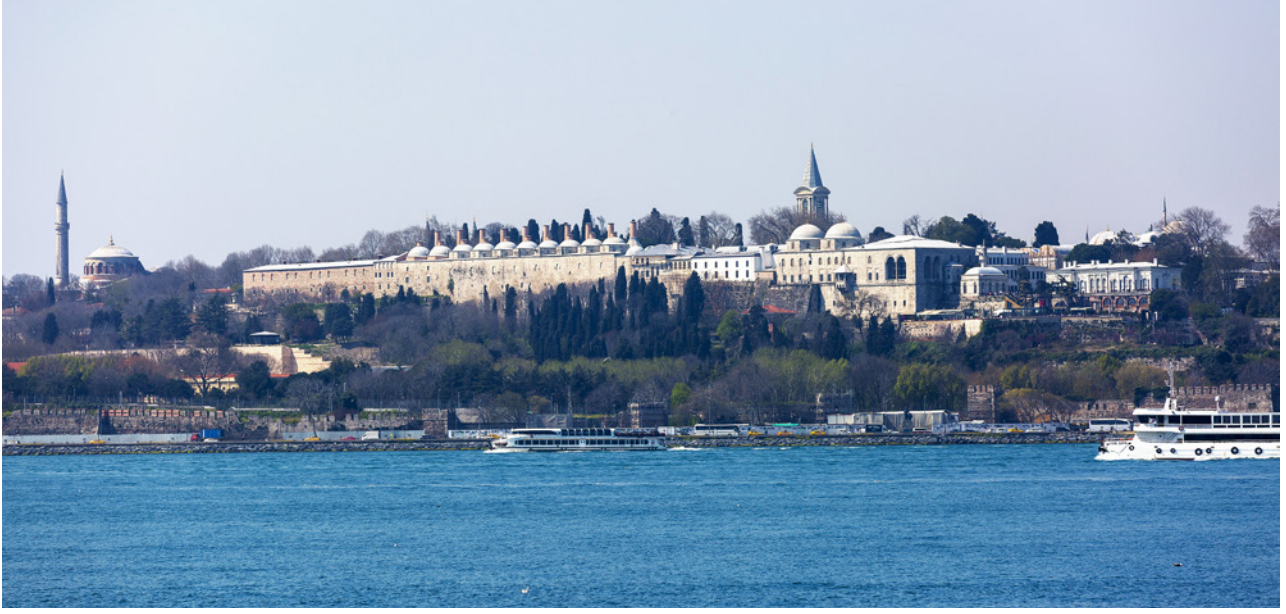
Fatih Köşkü, Topkapı Sarayı'nın Enderûn Avlusu olarak da bilinen III. Avlu'sunun doğu köşesini oluşturan yapı grubudur. (Resim 1) Marmara Denizi'ne bakan köşede yer alan yapı, plan açısından köşeye dönen formuyla ters "L" biçimindedir. Fatih Sultan Mehmed döneminde inşa edilen köşkün Topkapı Sarayı'ndaki en eski hünkâr kasrı olduğu ve Has Oda yapılarına kadar buranın "Has Oda" işlevinde kullanıldığı söylenmektedir.⁴ Müller-Wiener, köşkün 1468 yılında inşa edildiğini iddia etmektedir.⁵

Resim 1. Fatih Köşkü'nün Marmara Denizi cephesi (Öcalan, 2019)

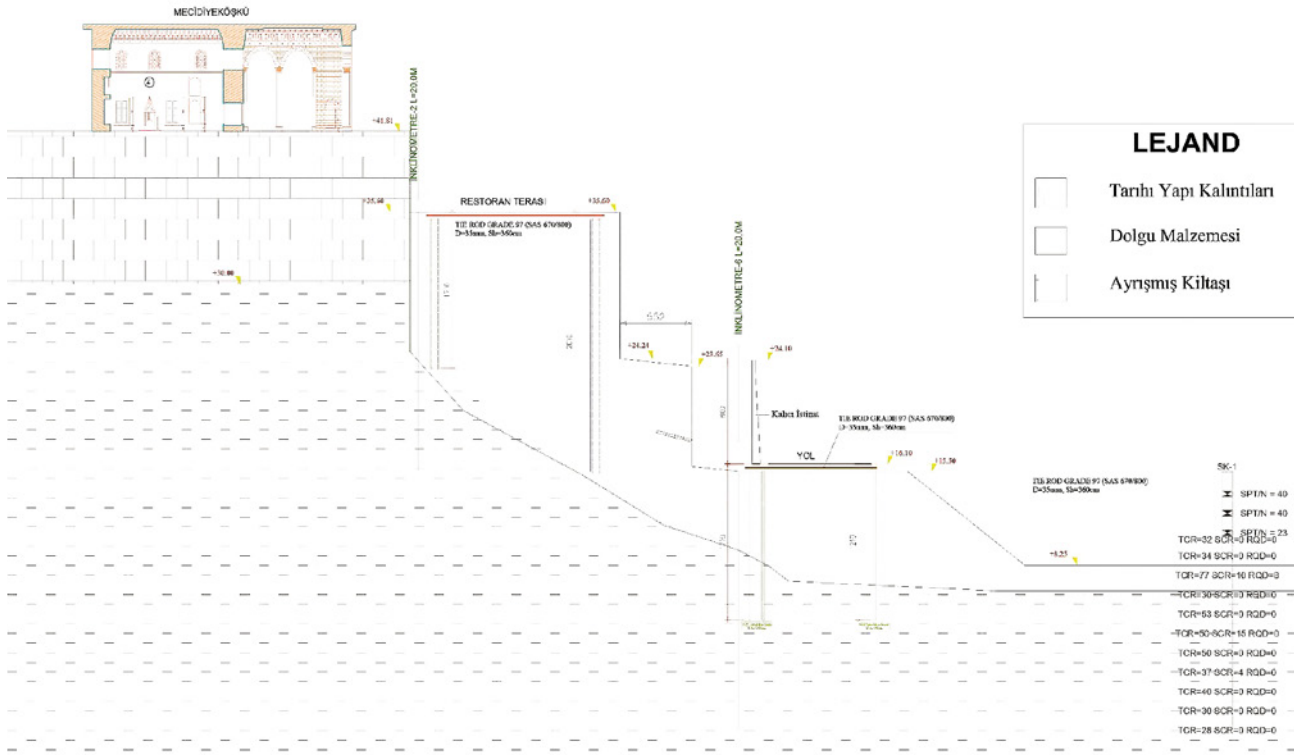
Jeofizik çalışmaların yapıldığı Topkapı Sarayı'nın eski Konyalı Restoran bölgesinde Kesit-A, Kesit-1 ve Kesit-2 bölgelerinin üst kotlarında, +41.0 m ile +40.0 m kotlarında Mecidiye Köşkü yer almaktadır. Yapının Marmara Denizi'ne bakan cephesinde +34.0 m ile +36.0 m kotlarında bir restoran alanı bulunmaktadır. (Resim 5-6)

Resim 6. Mecidiye Köşkü ve Restoran Terası (Ekli, 2022)

Bu restoran alanı, bir tarihî istinat yapısı ile takribi olarak +23.0 m ila +25.0 m mertebesindeki bir palyeye inmektedir. Bu istinat yapısı üzerinde önceki dönem müdahalelerinde kısmi olarak iyileştirme yapılmıştır. Edinilen bilgilere göre, zemin çivisi⁸ ve püskürtme beton işlemleri uygulanmış, buna bağlı olacak şekilde ön duvar güçlendirilmiştir. Bu palyenin de önünde ikinci bir tarihî istinat duvarı vardır. Bu ikinci istinat duvarının alt kotlarında, +15.0 m
