Hierapolis (Pamukkale) Saint Philip Kilisesi Mozaik Harcının Analizi ve Konservasyonu

Mortar Analysis and Conservation of the Saint Philip Church's Mosaic in Hierapolis (Pamukkale)

Sina NOEI*

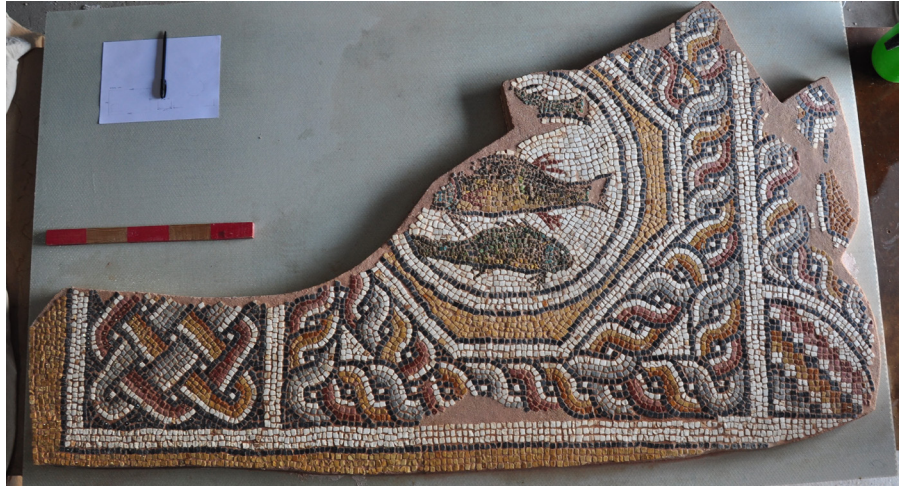
Resim 12
Birinci panel.

Birinci panel yaklaşık 194×108 cm ve ikinci panel yaklaşık 128×49 cm boyutlarındadır. Birinci panelde boydan boya oluşan çatlak ve ayrışma yüzünden mozaik üç parçaya bölünmüştür. Birinci panelin ortasında içe doğru çökme, kenarlarında ise ayrışma ve kayıplar bulunmaktadır. Blokaj tabakası ile yer ve harç ile blokaj tabakası arasındaki bağlantı yok olmuş ve mozaığın altında boşluklar meydana gelmiştir. Bazı yerlerde tessellatum⁸ tabakası ile harç arasındaki adezyon kaybolarak tesseraların altı kum ile dolmuştur. İkinci panelin taban ile tamamen ilişkisi kesilmiş ve blokaj tabakası ile birlikte yamuk bir biçimde verev pozisyonunda bulunmuştur. Verrev pozisyonundaki ikinci panelden kalan kısım 4 parçaya bölünmüş haldedir ve parçalar arasında seviye farkları vardır. Blokaj tabakasında ise avuç içi boyutunda kireç taşı ve tuğla parçaları kullanıldığı tespit edilmiştir.

Birinci panelin kaldırma çalışması aynı yöntemle yapılmıştır¹³. Daha önce değinildiği gibi birinci panelde boydan boya oluşan çatlak ve ayrışma yüzünden mozaik 3 parçaya bölünmüş ve çatlaklarla ayrışan parçalar olduğu gibi beze alınıp kaldırılmıştır. Bu kaldırma düzeni çalışmayı zorlaştırdığı bilirse de zaten büyük ölçüde zarar görmüş mozaikleri keserek (küçük parçalara bölerek) daha rahat kaldırma yöntemine gidilmemiştir¹⁴. Birbirine bitişik olan ve ayrı kaldırılan parçaların birleştirilmesinde sorun yaşamamak için bezli yüzeyde her parçaya numara verilerek bitişik parçalar çizgilerle işaretlenmiştir (Res. 9). Kaldırma bittikten sonra parçalar kazı evinin deposundaki masalara yerleştirilerek bir sene boyunca koruma altına alınmıştır.

olan (lacunea) kısımlara yerleştirilen kil tabakası alınarak boşluklar yüzeyden yaklaşık 2 mm aşağıda kot farkı olacak şekilde ince harç ile doldurulmuştur. Yüzeydeki baz ve PVA kalıntıları tamamen temizlendikten sonra tesseraların arasındaki derzlere dolgu olarak çok ince (125 µm elek altı) agregalı, kaymak kireç bağlayıcılı harç yüzeyden uygulanmıştır. Kazı sezonunun bitimine kadar sabah ve akşam mozaik yüzeyine su püskürtülerek derz harçlarının ani kuruması sebebiyle çatlaması önlenmiştir. Böylece panellerin üzerine yerleştirilen mozaikler tekrar kilisede buldukları yere monte edilmek üzere hazır hale getirilmiştir (Res. 12). Konservasyon sırasında mozaikteki tessera kayma ve yamuklukların düzeltilmesi ile kayıp ve eksik kısımların tamamlanması işlemine gidilmedi (Res. 13). Ayrıca tesseraların durumu göz önüne alınarak yüzeylerine koruma amaçlı hiçbir malzeme sürülmesine gerek duyulmamıştır¹⁷.

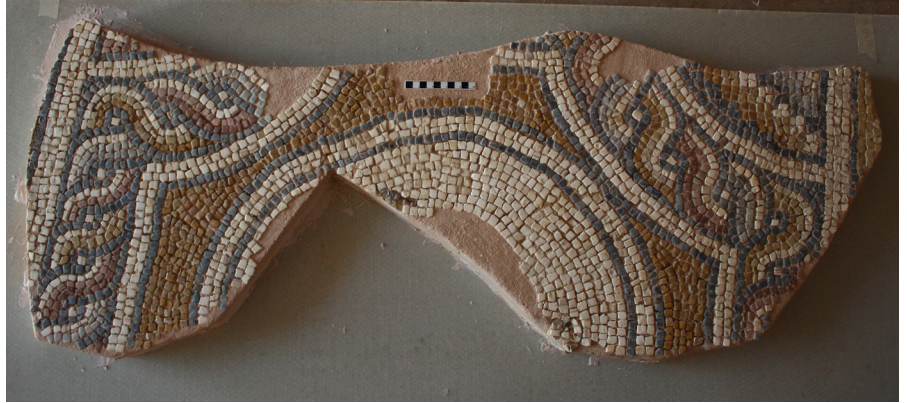
Resim 13
İkinci panel.

Diğer taraftan mozaik panellerin büyük ölçüde hasarlı olması ve ikinci panelden sadece ufak bir bordür parçasından başka bir şey geriye kalmadığından dolayı müzede dikey sergilenmesi halinde estetik değerini kaybedecek ve görsel olarak da göze hitap etmeyecektir. Yanlış sergileme eser için tehlikeli ve zararlı olmanın yanı sıra zamanla taşıdığı manevi değer kaybolarak önemini yitirerek hoş olmayan sonuçlar doğurabilir. Daha önce de bahsedildiği gibi günümüzde tarihi eserleri bütün yönleriyle korumak çok daha doğru bir yaklaşımdır.
