TOPKAPI SARAYI DARPHÂNE-İ ÂMİRE 11 VE 12 NUMARALI BİNALARIN RESTORASYON UYGULAMA İŞİ KAPSAMINDA HAZIRLANAN STATİK PROJE VE GÜÇLENDİRME UYGULAMALARI

RESTORATION AND STRENGTHENING PRACTICES IN THE SCOPE OF THE RESTORATION PROJECT OF BUILDINGS 11-12 OF THE TOPKAPI PALACE DARPHANE-I AMIRE COMPLEX

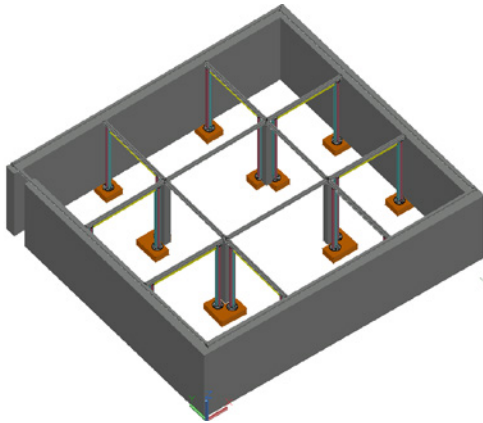
Şekil 9. Çelik konstrüksiyon 3D görseli

Alternatif çalışmalar kapsamında, beden duvarları saçak kotunda hatıl ve çatı düzlemi içerisinde çapraz olarak düzenlenmiş çelik elemanlarla takviye denemeleri yapılmıştır. Yeterli katkının bu müdahaleler ile sağlanamamış olması sebebiyle, mevcut durumda çatı yüklerini taşıyan, iç mekânda bulunan orta ayaklar ve çevre duvarların yükünü

alabilecek, yatay deplasmanı sınırlayacak farklı bir sistem önerilmiştir. Çatı yüklerinin orta ayaklar ve çevre duvarlara aktarımını sağlayan çelik kiriş sisteminin altına, mevcut çelik kirişlerle bağlanarak birlikte çalışacak çelik çerçeveler eklenmesi önerilmiştir. Aşağıda çelik çerçevesel güçlendirme önerisi içerik çizimleri bulunmaktadır. (Şekil 9, 10)

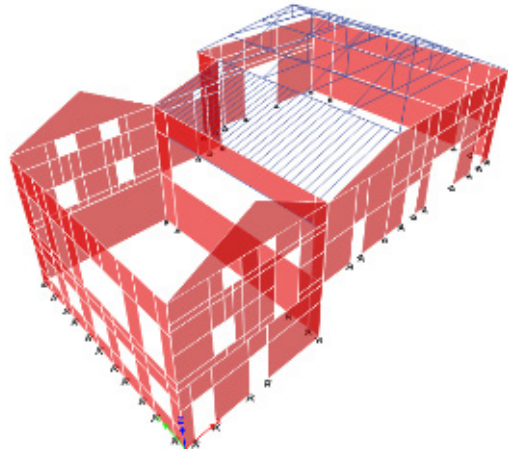
Şekil 13. Sayısal Model (Sikkehâne ve Transmasyon Mahalleri)

Yapısal analiz sonuçlarında, deprem yüklemesi altında, yatay deformasyon ve eğilme gerilmesi değerlerinin kapasitenin üzerinde çıktığı görülmektedir. Bölgesel olarak kesme gerilmesi aşımaları görülmekle birlikte, müdahale önerilerinde yapısal denge gözetilerek müdahaleler sunulmuştur. (Şekil 13, 14, 15, 16, 17, 18, 19)

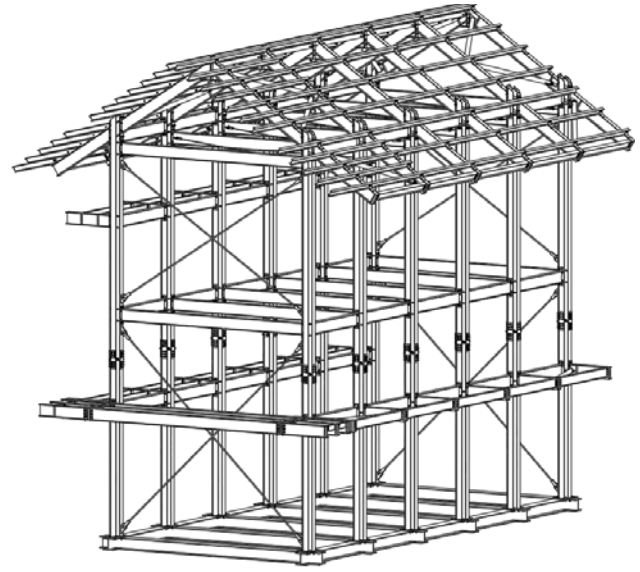
Şekil 22. Çelik konstrüksiyon 3D görseli

Yapısal analiz sonuçları (Şekil 14, 15, 16, 17, 18, 19) değerlendirildiğinde, Transmasyon yapısında dış cephe duvarlarının 32,4 cm deplasman yaptığı ve ötelenme oranının 0,007'yi aştığı görülmektedir.

Transmasyon yapısının cephe duvarlarının ayakta tutulabilmesi için döşeme ve çevre duvarlarının rekonstrüksiyonun yapılması gerekmektedir. Ancak yapı kompleksinin genelinde tercih edilen yaklaşım gereği, yapının özgün cephe duvarlarının serbest devrilme hareketini engelleyecek ve yapının özgün hâlinin sergilenmesine olanak sağlayacak, ayrıca yapının korunması amacıyla çatısını oluşturacak biçimde, bağımsız bir çelik strüktür tasarlanmıştır. (Şekil 22, 23)
