İşhan Kilisesinin onarım ve güçlendirmesinde kullanılan müdahale yöntemlerinin incelenmesi

Araştırma Makalesi

Examination of intervention methods used in the repair and strengthening of Ishan Church

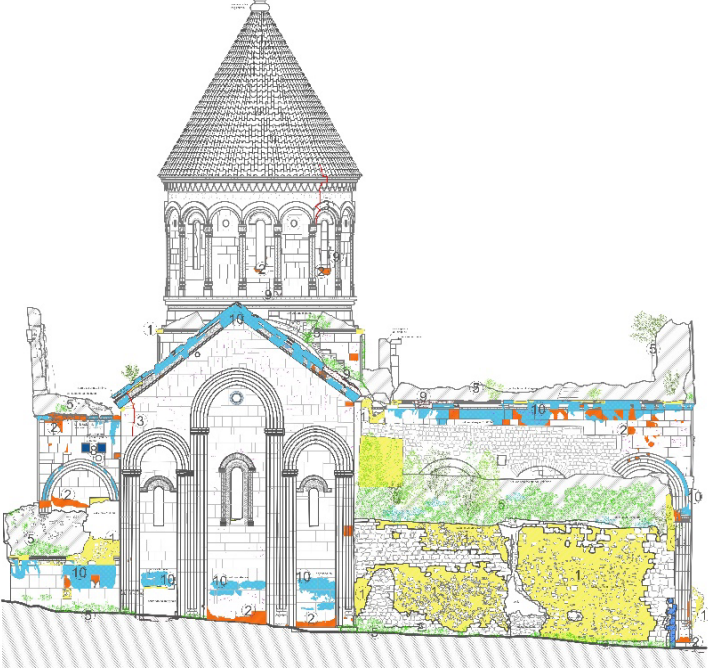
Tablo 2. İřhan Kilisesi rölöve uygulama raporu kuzey görünüşü

Cephe incelemelerinde yapının kuzey, güney, batı ve doęu cephelerinde meydana gelen hasarlar değerlendirildiğinde cephelerdeki genel sorunun dış etmenler ve insanlardan kaynaklı meydana gelmiş olan yüzey kirlilięi, malzeme kaybı ve bitkilenme sorunu olduęu gözlemlenmiş olup yapı malzemesine uygun temizleme yöntemi tercih edilerek yapının ana malzemesine zarar verilmemeye çalışıldığı tespit edilmiştir.

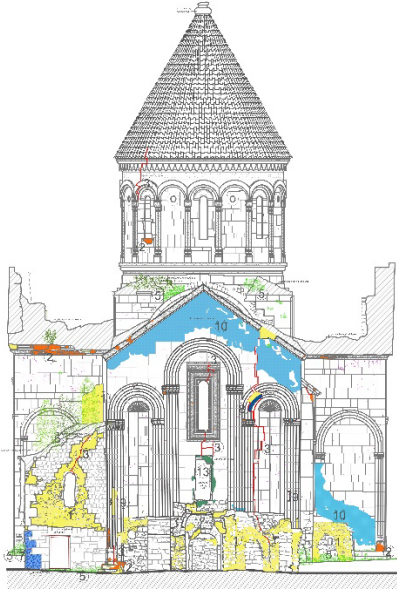
Tablo 3. İřhan Kilisesi rölöve uygulama raporu batı görünüşü

Yapıda önemli hasar sorunlarından birisi de çatlak sorunu olmuştur. Batı cephesi rölöve çizimlerinde de görüldüğü üzere özellikle batı haç kolunda ciddi bir ayrılma sorunu olan yapıya müdahale sürecinde enjeksiyon ve dikiş yöntemi tercih edilmiştir. Şekil 8’de restorasyon öncesi ve sonrası durum verilmiştir. Uygulama aşamasında dikiş elemanlarının güçlendirilmesi istenmiş ve çekme gerilmelerini karşılayacak çelik bağlantı elemanları matkaplarla delikler açılarak problemleri alana yerleştirilmiştir. Daha sonra müdahale sırasında duvarda oluşan boşluk uygun bir haç ile enjeksiyon yapılarak doldurulmuştur.
