Nilüfer İlçesi, Hasanağa Mahallesi, 7063 Ada, 13 Parsel 'deki Konutun Koruma Projesi

The Conservation Project of The House Situated in Nilüfer District Hasanağa Quarter 7063 Block 13 Parcel

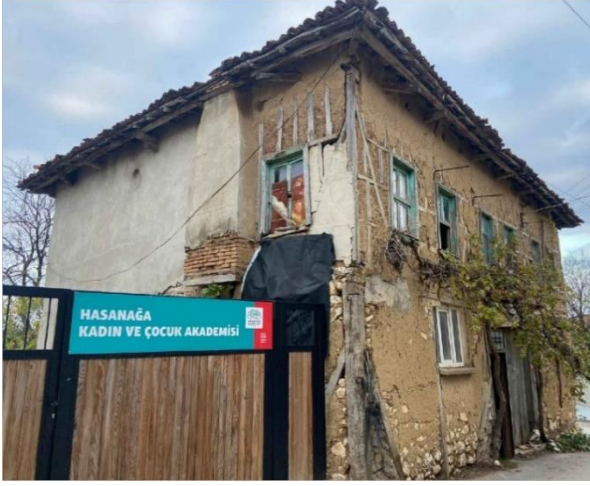
Şekil 3. Güneybatı Cephesi [9]

Yapının zemin katına ait güney ve doğu cephelerinde duvar kalınlığı (sokağa bakan) 50-70 cm; kuzey ve batı yönlerinde (komşu parsel sınırlarında) 30-40 cm kalınlığında moloz taş ve ahşap hatıl sistemi ile inşa edilmiştir. Bu duvarlar ortalama 3.20 kotuna kadar yükselmekte, bu kottan sonra ahşap karkas arası kerpiç dolgulu duvar sistemi başlamaktadır (Şekil 3, Şekil 4). Ana dikmeler ortalama 14-15 cm boyutlarındadır. Ana

kirişler ortalama 13-18 cm, döşeme kirişleri 7-9 cm ölçülerindedir. Duvarlar 2-3 cm kalınlığında çamur ve saman çöpü karışımı sıvalıdır.

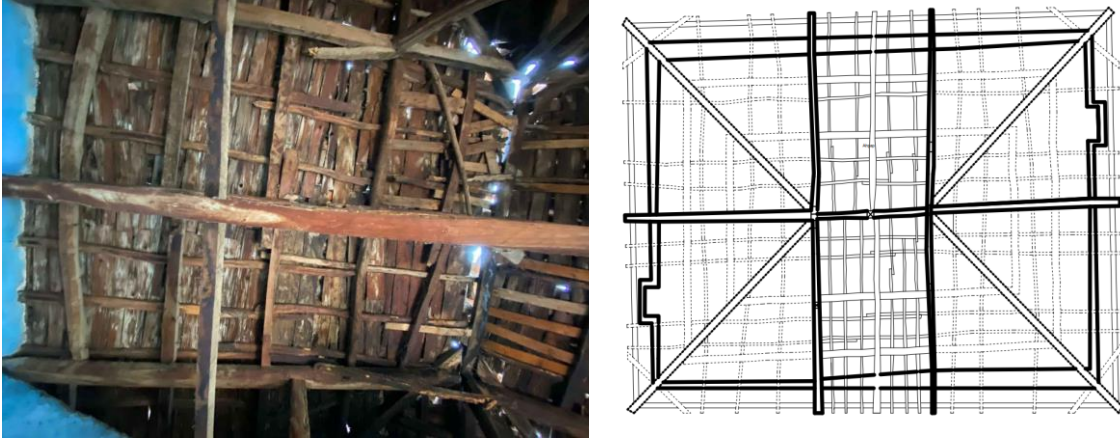
Şekil 15. Çatı Arası ve Çatı Planı [8]

Çatı, dört yöne eğimli kırma çatıdır. Mahya kiremidi doğu batı ekseninde uzanmaktadır. Çatı saçağı 50 cm çıkıntı yapmaktadır ve saçak altı kaplaması bulunmamaktadır. Açıklıklar ahşap makaslar kullanılarak geçilmiştir. Tüm çatı alaturka kiremit ile kaplıdır (Şekil 16). Çatı kiremidindeki bozulmalar ve eksilmeler yapının yağmur sularına maruz kalmasını ve kolaylıkla hasara, çürümeye yol açmasına sebep olmuştur. Doğu ve batı duvarlarındaki iki adet baca bulunmaktadır.

Yapı ile ilgili müdahale kararlarında ise özgün ahşap taşıyıcı elemanlar, pencere, kapı, döşeme ve tavan kaplamaları gibi yapı elemanlarının kullanılabilir durumda olanlarının sağlanmalarını gerektirmektedir. Yenilenecek olan ahşaplarda emprenye edilmiş ahşap, mevcut ahşap elemanlara şeffaf koruyucu önerilmiştir. Özgün yapıya sonradan eklenen niteliksiz ekler kaldırılmıştır. Boşalan tüm derz ve sıvaların özgün karışım oranlarına göre yenilenmesi önerilmiştir (Şekil 32). Bozulan ahşap çatı kaplamalarının değiştirilmesi, su yalıtımının yapılması ve alaturka kiremit ile bozulan kısımların yenilenmesi önerilmiştir.

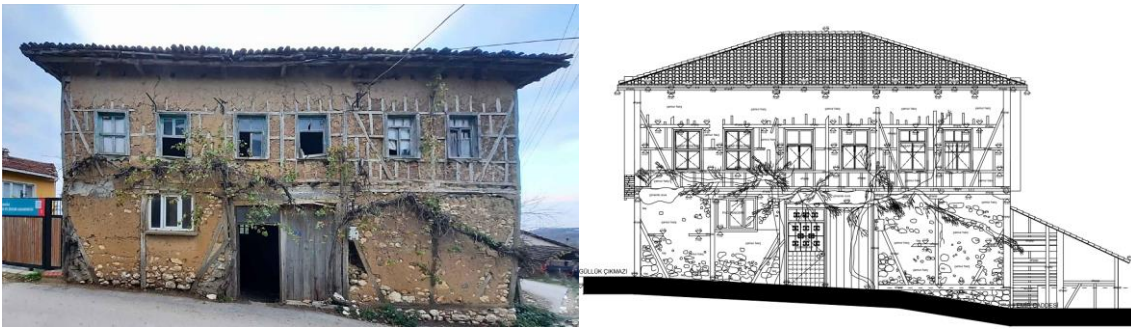
Şekil 16. Güney Cephesi Görsel ve Rölöve Çizimi [11]

Zeminden yükselen moloz taş duvar örgüsü ara kattan itibaren kerpiç dolgulu ahşap karkas duvardır. Çamur harç kullanılarak inşa edilen moloz taş duvar ahşap hatıllarla desteklenmiştir. 2.55 m. yüksekliğindeki orta aksta çift kanatlı kapı bulunmaktadır. Kanatlardan biri ahşap, diğeri metal kapıdır. Ahşap ara dikmeler, kuşaklar ve çaprazlamalar cephede net olarak izlenebilmektedir. Özgün çamur sıva tamamen dökülmüştür (Şekil 17). Üst kat pencereleri birbirinden farklı üç tiptedir. Tümü çift kanatlıdır. Bazı pencerelerin özgün ahşap denizlik süsleme elemanları sağlam kalabilmiştir. Cephede bulunan uzun ahşap parçalar cepheye çivilerle sabitlenmiştir. Bu uzun ahşaplarda tütün yaprakları kurutulmuştur.

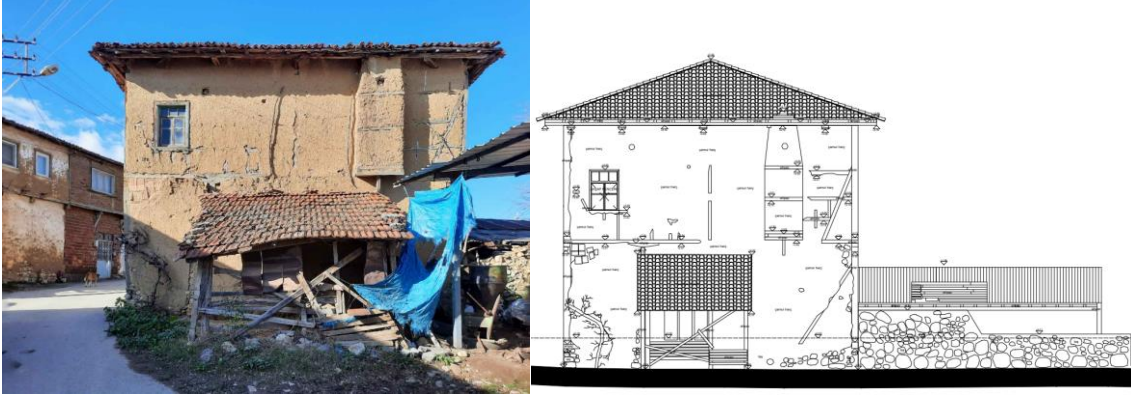
Şekil 17. Doğu Cephesi Görseli ve Rölöve Çizimi [11]

Bu cephenin çamur sıvası oldukça iyi durumdadır. Cephenin 1.katından saçağa kadar devam eden çamur sıvalı tuğla bir baca bulunmaktadır. Taş temel üzerine oturan ahşap tabanlık ve zemin kattaki hatıllar görülebilmektedir. Yapının bu cephesine sonradan eklenen ahşap sundurma yer almaktadır. Sundurmanın üst örtüsü marsilya kiremittir. Yapının özgün çatı örtüsü alaturka kiremittir. (Şekil 18).

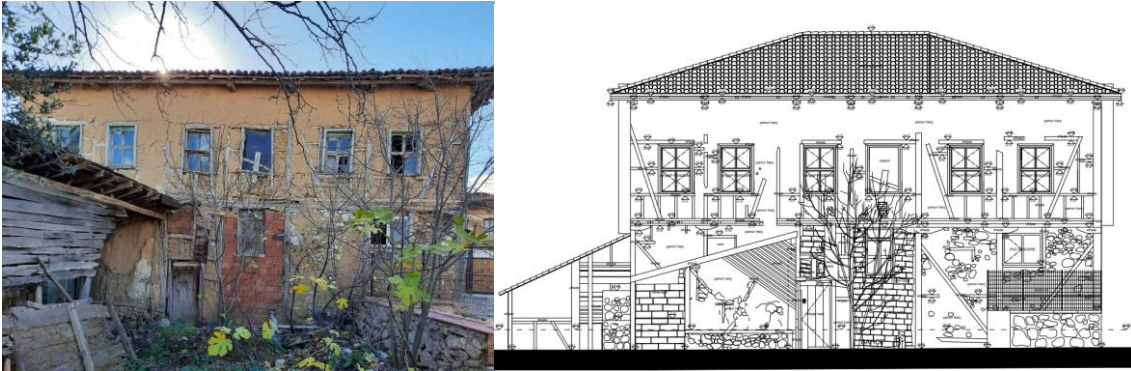
Şekil 18. Kuzey Cephesi Görseli ve Rölöve Çizimi [11]

Bahçeden bakılan cephede üst katta 6 adet özgün ahşap pencere bulunmaktadır. Ara katta bulunan pencerelerden olan mutfak tarafındaki PVC, diğeri ahşaptır. Bu pencerelerin her ikisi de niteliksizdir. Ahşap bahçe kapısı ahşap merdivenin hemen altında yer almaktadır. Kapının yanındaki duvar sonradan tuğla ile kapatılıp pencere eklenmiştir. Cephenin bir kısmında sonradan eklenen tuvalet ve kümesini üzerini örten ahşap sundurma yer almaktadır. Cephenin her iki tarafında yer alan bahçe duvarı moloz taş ve çamur harç malzemesidir (Şekil 19).

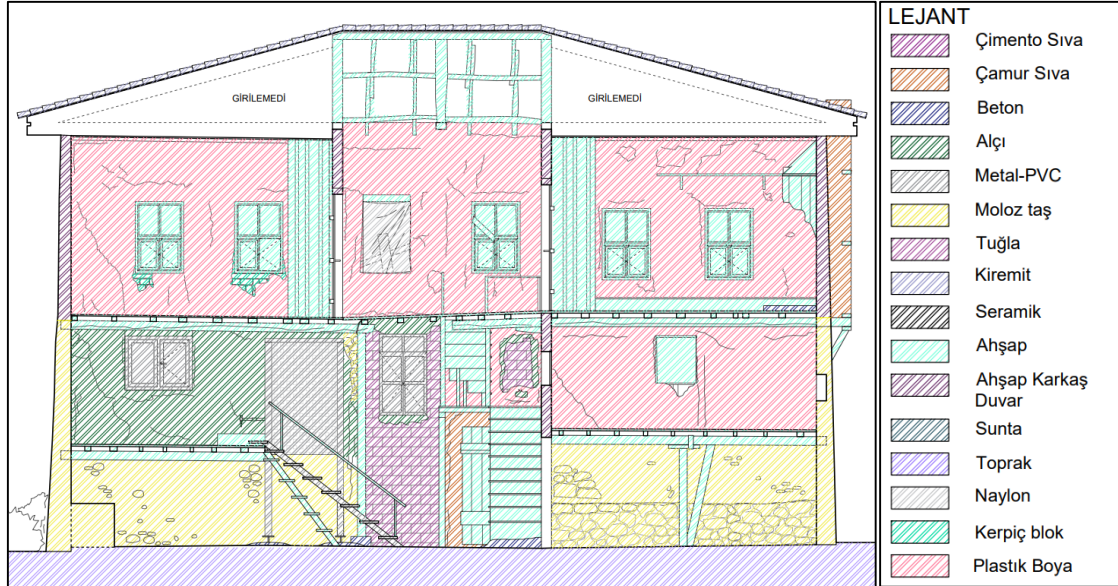
Şekil 26 Rölöve Malzeme Analizi [12]

Yapının mevcut halindeki tüm malzemeler listelenerek kullanıldıkları yerlere göre malzeme analizi oluşturulmuştur. Bu sayede her malzemedeki bozulmanın onarılması için kullanılacak olan müdahale yönteminin kararlaştırılması hedeflenmiştir. Yapının iç mekanındaki malzeme çeşitliliği, hasar bozulmalarının en detaylı görülebildiği D-D kesiti üzerinde yapılan çalışma şekil 27’de verilmiştir.
