# 2011 Van depremlerinden sonra yığma yapılarda gözlemlenen hasarlar

*İstanbul Teknik Üniversitesi, Deprem Mühendisliği ve Afet Yönetimi Enstitüsü, Maslak, İstanbul.*

## Observed damage on the masonry dwellings after 2011 Van earthquakes

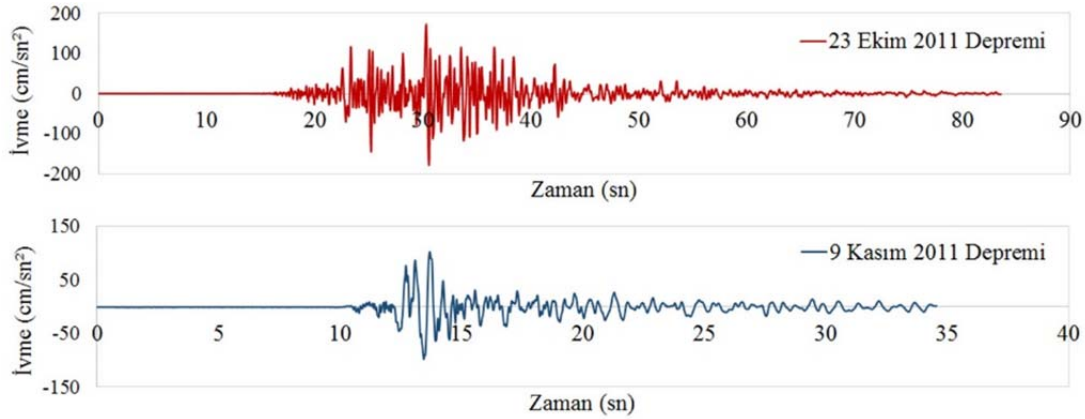
Birinci deprem sırasında Van ilinde sismometrelerin çalışmamasından ötürü, en yakın deprem kaydı 40 km uzaklıktaki Muradiye istasyonundan alınabilmıştır. Bu kaydın en büyük yer ivmesi değerleri kuzey-güney (KG) doğrultusunda  $178.5 \text{ cm/s}^2$  ve doğu-batı (DB) doğrultusunda  $169.5 \text{ cm/s}^2$  olarak elde edilmiştir. İkinci deprem, merkez üssüne yaklaşık 4 km uzaklıkta Edremit istasyonundan alınmış olup, yer ivmesi değerleri KG ve DB doğrultularında sırası ile  $65.70 \text{ cm/s}^2$  ve  $102.6 \text{ cm/s}^2$  olarak ölçülmüştür [9]. Söz konusu istasyonlara ait ivme-zaman grafikleri Şekil-1'de verilmiştir.

Şekil 1. 23 Ekim ve 9 Kasım 2011 Van depremlerine ait ivme kayıtları.

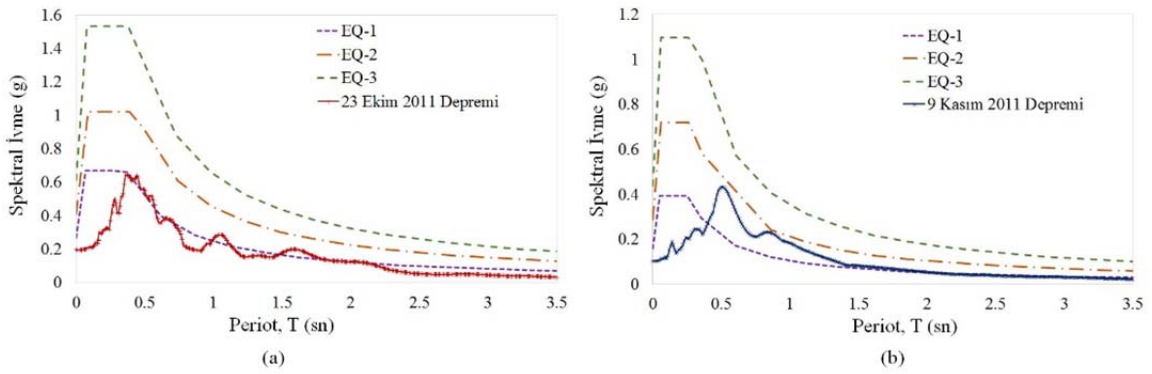
Bu deprem seviyeleri ile Muradiye ve Edremit istasyonlarından alınan kayıtlara ait spektral ivme-periyot değişim grafiği Şekil-2'de gösterilmiştir. Oluşturulan grafikten de görülebileceği üzere, 23 Ekim depremine ait tasarım spektrumu, EQ-1 deprem seviyesine erişmekte iken diğer deprem seviyelerinin altında kalmaktadır. Buna karşılık, 9 Kasım depremine ait tasarım spektrumu, EQ-1 deprem seviyesini aşmakta ve EQ-2 deprem seviyesine erişmektedir.

Şekil 2. Kıyı ve Liman Yapıları, Demiryolları, Hava meydanları inşaatlarına ilişkin Türk Deprem Teknik Yönetmeliği'nde belirtilen deprem seviyeleri için tasarım spektrumları: (a) 23 Ekim 2011 depremi ve (b) 9 Kasım 2011 depremi.

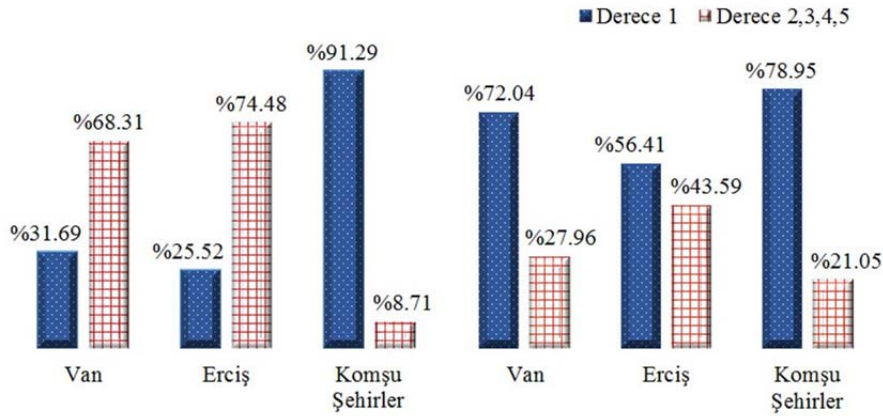
Şekil 3. 2011 Van depremlerinden sonra bina türü yapılarda gözlemlenen hasar dağılımı: (a) Yığma; (b) Betonarme yapılar.

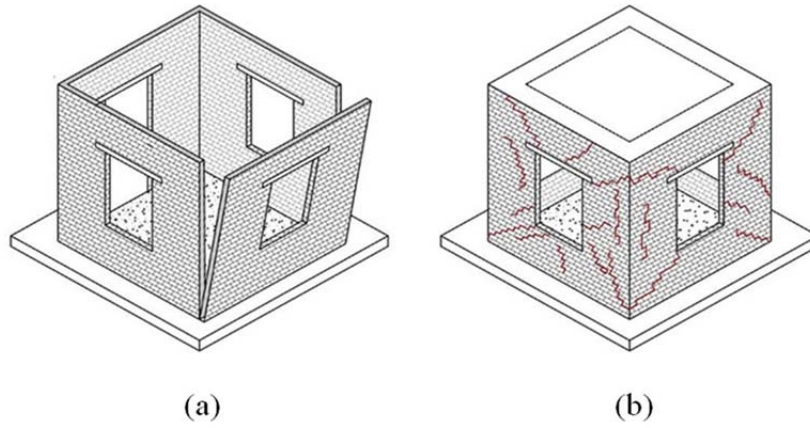
Şekil 4. (a) Düzlem dışı davranış: dik duvarların ayrılması ve (b) Düzlem içi davranış: X çatlakları.

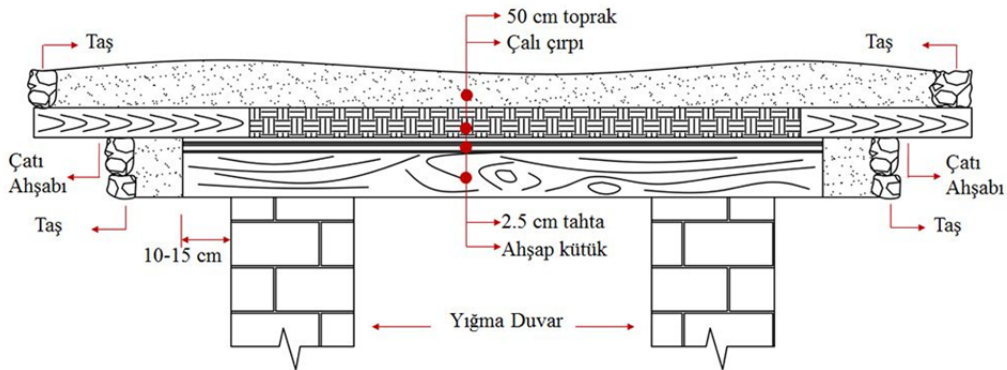
Yapılan saha çalışmaları sırasında, hasar gören yığma binaların birçoğunun çatısının genellikle ahşap kütüklerin üzerine yerleştirilmiş kalın tabaka halinde kurumuş çamurdan imal edildiği gözlemlenmiştir. Kırsal yöreye uygun olarak yapılan bu uygulamada, ahşap kütükler ilk önce kavak ağaçlarından elde edilen tahtalar ile kaplanır. Takiben, tahtaların üzerine çalı çırpı serilerek ikinci katman oluşturulur. Üçüncü ve son katman ise yalıtım sağlamak amacıyla kullanılan en az 50 cm kalınlığında toprak tabaka ile elde edilir. Bu şekilde yapılan bir çatının toplam ağırlığı kimi zamanlar 0.01 MPa’ya kadar ulaşabilmektedir. Mukayese etmek gerekirse, söz konusu ağırlık 12 cm kalınlığındaki betonarme bir döşemeden yaklaşık üç kat daha fazladır [20]. Şekil-8’de ağır toprak kullanılarak oluşturulan çatının katmanları gösterilmiştir.

Şekil 8. Ağır toprak çatının şematik gösterimi.

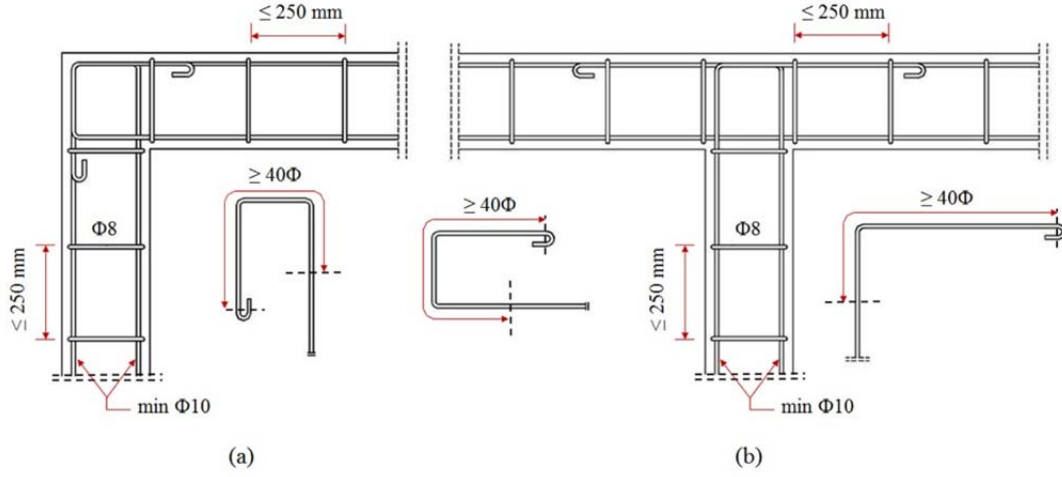
Şekil 10. Yatay ve düşey hatıllar: (a) Köşelerde ve (b) Duvarların birleşim bölgelerinde.

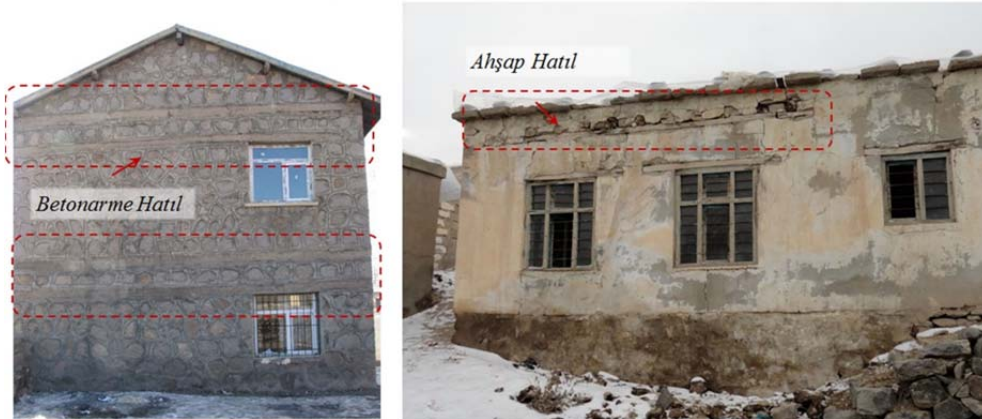
Şekil 11. Hatıl sistemleri.

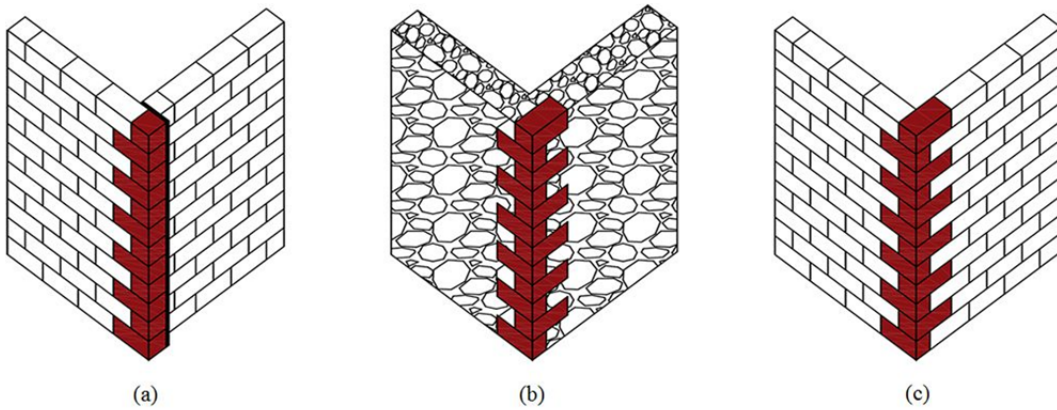
Şekil 14. Köşe detayları: (a) Kilit taşı eksikliği, (b) Yetersiz mesnetlendirme, (c) Yeterli bir birleşim [17].

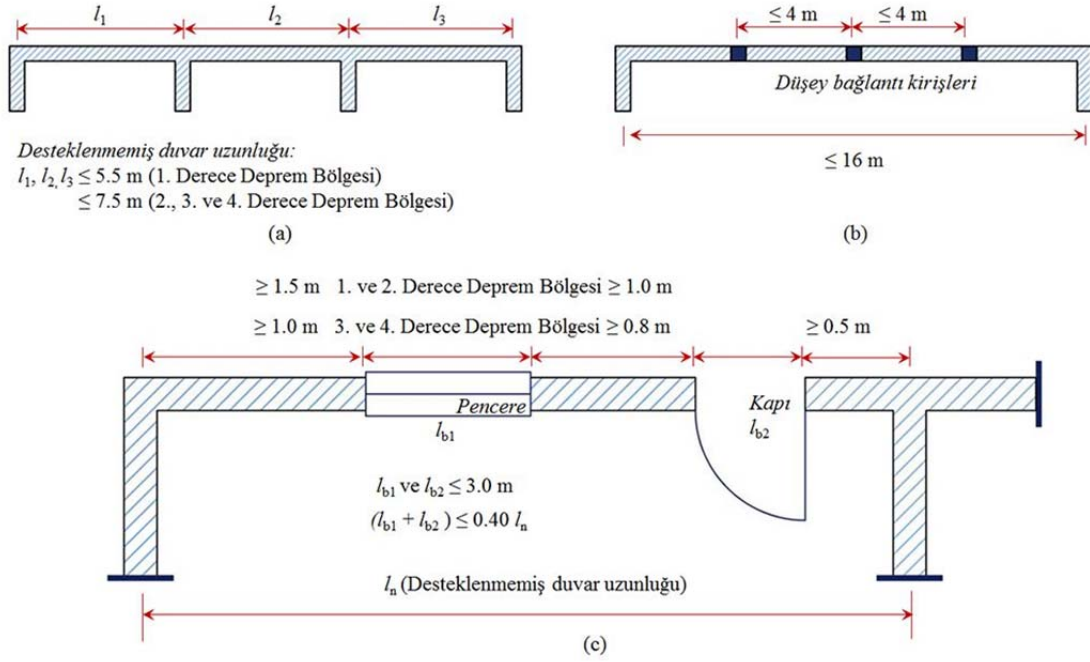
Sherafati ve Sohrabi [23] tarafından yapılan çalışmada, yığma yapılarda, pencere ve kapı boşluklarının taşıyıcı duvarların kesme ve eğilme gerilmelerini düzgün olarak aktarmasına engel oldukları gösterilmiştir. TDY’ de [8] birinci ve ikinci derece deprem bölgelerinde plan uzunlukları 1.0 m’den az olan pencere ve kapı boşlukları arasına duvar segmentleri inşa edilmesi yasaklanmıştır. Ayrıca, taşıyıcı duvarların desteklenmeyen uzunlukları birinci derece deprem bölgelerinde 5.5 m ile ikinci derece deprem bölgelerinde ise 7.5 m ile sınırlandırılmıştır. Bu sınırlamalara uyulmadığı durumlarda düşey bağlantı kirişleri yapılması zorunludur. Buna rağmen deprem bölgesinde yapılan çalışmalarda bu maddenin uygulanmadığı sonucuna varılmıştır. Şekil-18’de TDY’ de [8] bahsedilen özellik gösterilirken, Şekil-19’da bu maddeyle ilgili olan deprem hasarları gösterilmiştir.

Şekil 18. Taşıyıcı duvarların desteklenmemiş uzunlukları ve duvarlardaki boşluklarla ilgili TDY koşulları: (a) Desteklenmemiş duvar uzunluğu, (b) Düşey bağlantı kirişleri arasındaki mesafe ve (c) Kapı ve pencere boşlukları [8].

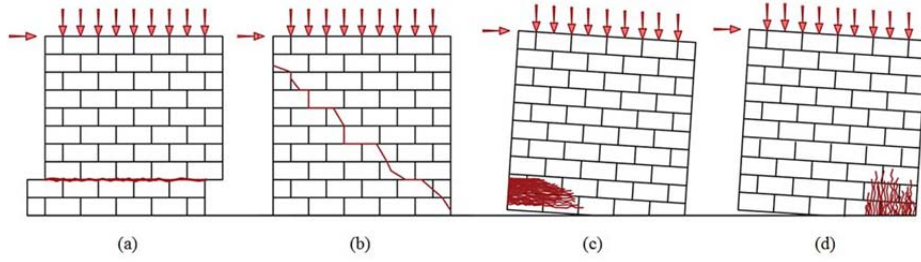
Şekil 22. Düzlem içi sismik yüke maruz kalan bir yığma duvardaki tipik göçme modları: (a) Kayma kesme hasarı, (b) Diyagonal çekme hasarı, (c) Devrilme ve (d) Tabanda ezilme.
