6 ŞUBAT 2023 KAHRAMANMARAŞ MERKEZLİ DEPREMLERİN ŞANLIURFA TAŞINMAZ KÜLTÜR VARLIKLARINA ETKİLERİ VE DEPREM ENKAZ KAZI ÇALIŞMALARI

EFFECTS OF 6 FEBRUARY 2023 KAHRAMANMARAŞ CENTERED EARTHQUAKES ON ŞANLIURFA IMMOVABLE CULTURAL HERITAGE AND EARTHQUAKE DEBRIS EXCAVATION WORKS

Sevcan ÖLÇER* - Mehmet ÖNAL - Fatma Şebnem KULOĞLU YÜKSEL***
Nazelin PİŞKİN**** - Sümeyra ÇİFTÇİ*******

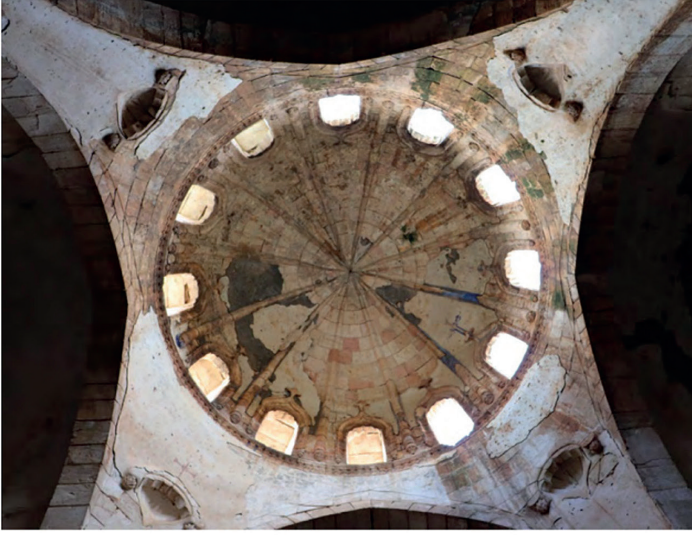
1. Depremden Önce Kilisenin Naos Mekânındaki Ana Kubbe / *The Main Dome in the Naos of the Church before the Earthquake* (Kırmızı, 2019, s. 102, şek. C.59)
