# 6 ŞUBAT 2023 KAHRAMANMARAŞ MERKEZLİ DEPREMLERİN ŞANLIURFA TAŞINMAZ KÜLTÜR VARLIKLARINA ETKİLERİ VE DEPREM ENKAZ KAZI ÇALIŞMALARI

## EFFECTS OF 6 FEBRUARY 2023 KAHRAMANMARAŞ CENTERED EARTHQUAKES ON ŞANLIURFA IMMOVABLE CULTURAL HERITAGE AND EARTHQUAKE DEBRIS EXCAVATION WORKS

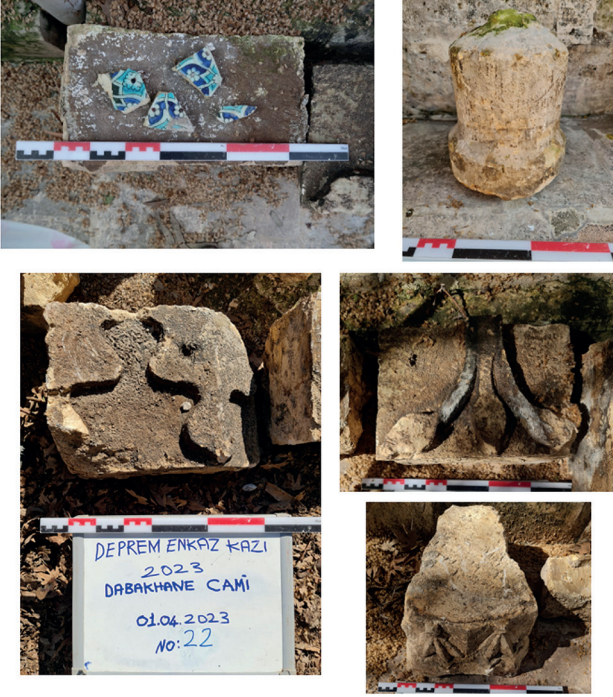
**Levha 8**

Deprem Sonrası Dabakhane Cami Minaresine Ait Özgün Mimari Parçalar / *Original Architectural Pieces of the Dabakhane Mosque Minaret after the Earthquake*

Yıkılan mimari parçalar harim mekanının düz damına, son cemaat yerinin batı kısmı üzerine, türbelerin üzerine ve avluya düşmüştür (Lev. 9, Foto. 3), (Foto. 2). Oldukça fazla miktarda olan minare kalıntıları avluda üç farklı yere gelişigüzel biçimde yığılmış, harim mekanı üzerindeki yıkıntular ise olduğu şekilde bırakılmıştır. Minareye ait çok sayıda moloz arasından kabartmalı ve çeşitli süslemeye sahip mimari parçalar ayıklanarak gruplandırılmıştır (Lev. 8). Kabartma ve çini bezemeli 40 mimari parçanın fotoğrafları çekilmiş, ölçüleri alınarak tek tek kroki çizimleri yapılmıştır.

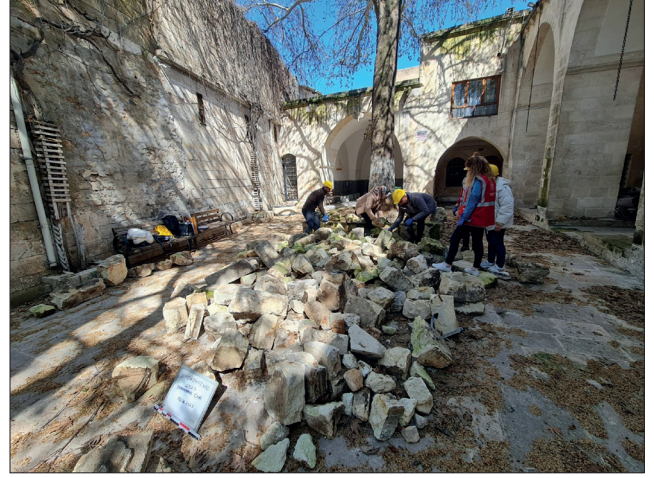
**Fotoğraf 2**

Dabakhane Cami'deki Deprem Enkaz Kazı Çalışmaları / *Earthquake Debris Excavation Works in Dabakhane Mosque*

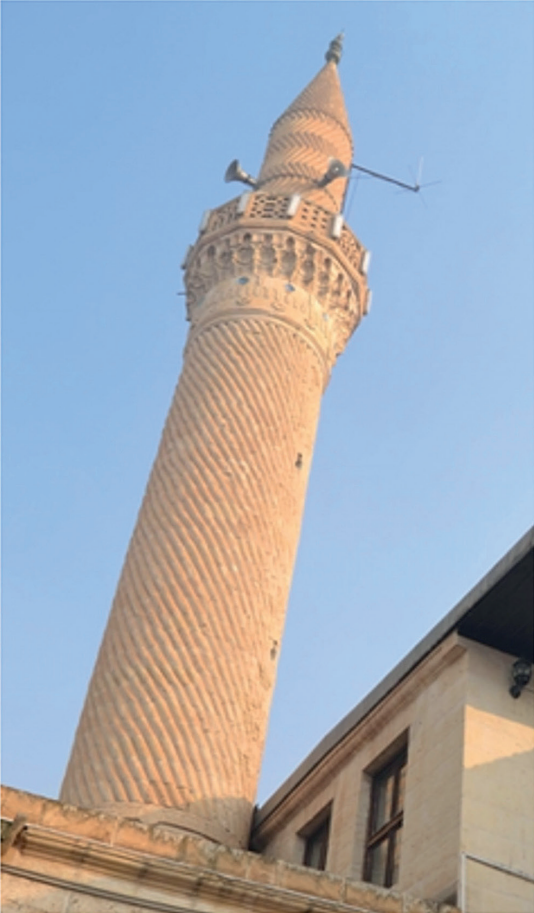
1. Deprem Öncesi Birecik Ulu Cami Minaresi / *Birecik Great Mosque Minaret before the Earthquake* (URL 5)

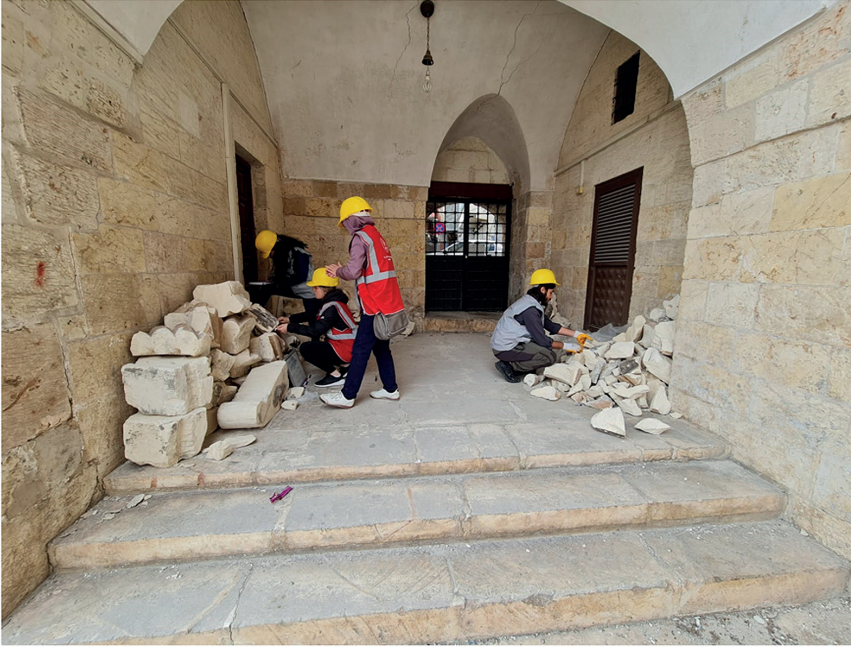
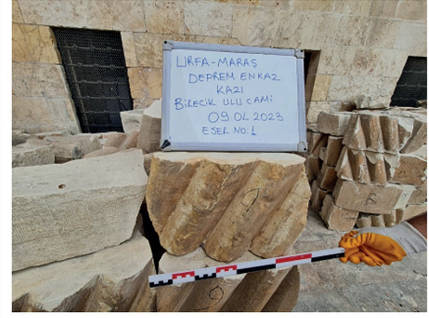
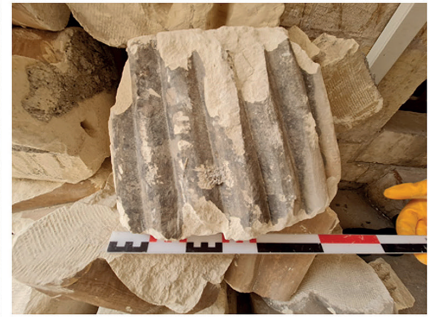
**Levha 12**Birecik Ulu Cami’de Deprem Enkaz Kazı Çalışmaları / *Earthquake Debris Excavation Works in Birecik Great Mosque*

Birecik Ulu Cami’nin minaresinin şerefe üstündeki kısmı tamamen yıkılmıştır (Lev. 11, Foto. 2). Avluya yıkılan kalıntılar medrese önünde iki grup halinde ve medresenin eyvan kısmına üç grup halinde istiflenmiştir. Minarenden düşen taşlar arasında minarenin burmalı gövdesine ait 144 tane aynı desende yivli mimari parça tespit edilmiştir. Ayrıca 99 tane farklı bezemeye sahip mimari parça incelenmiş ve tasnif edilmiştir (Lev. 12). Minaredeki hasar dışında caminin harim kısmındaki taş ayaklarda derin çatlaklar ve kaymalar tespit edilmiştir. Harim kısmındaki kubbelerde ve kubbeleri taşıyan kemer ve ayaklarda, medrese kısmındaki duvarlarda yapısal çatlaklar gözlemlenmiştir.

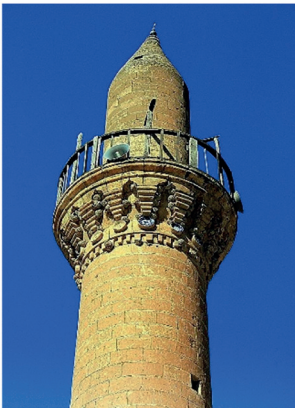
**Levha 17**

1. Halfeti Ulu Cami'nin Deprem Öncesi Minaresi / *The Minaret of Halfeti Great Mosque before the Earthquake* (URL 6)  
 2. Deprem Sonrası Minarenin Durumu / *The Condition of the Minaret after the Earthquake*

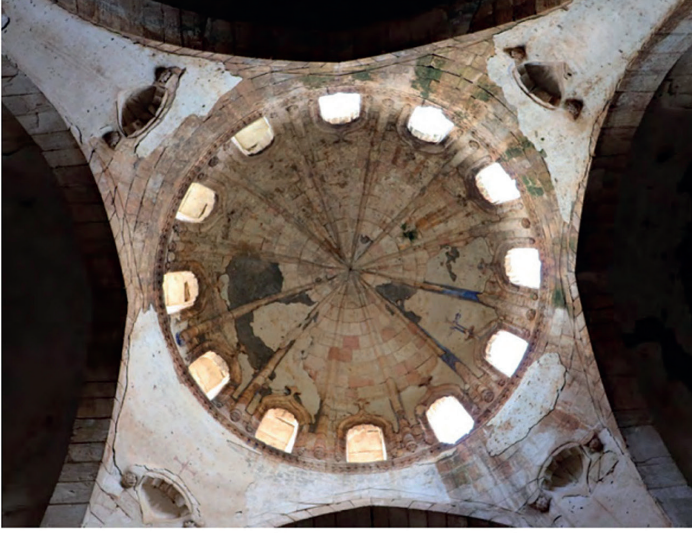
**Levha 22**

1. Depremden Önce Kilisenin Naos Mekânındaki Ana Kubbe / *The Main Dome in the Naos of the Church before the Earthquake* (Kırmızı, 2019, s. 102, şek. C.59)

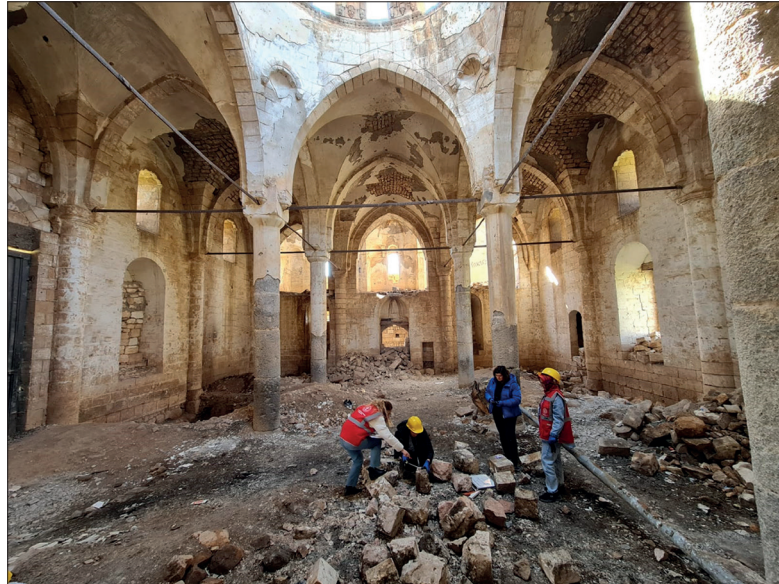
**Fotoğraf 3**

Germuş Surp Asdvadzadzin Kilisesi'ndeki Deprem Enkaz Kazı Çalışmaları / *Earthquake Debris Excavation Works in Germuş Surp Asdvadzadzin Church*
