**ÖZGÜN DEĞERLERİ KAYBOLMAYA YÜZ TUTAN BİR KONUTUN
RESTORASYON VE İŞLEV ÖNERİSİ: İSTANBUL, ÇATALCA, TUĞLA EV
ÖRNEĞİ**

*Restoration and Functional Proposal of a Dwelling on the Verge of Losing Its Original Values:
Istanbul, Çatalca, Brick House Example*

Ercan AKSOY¹

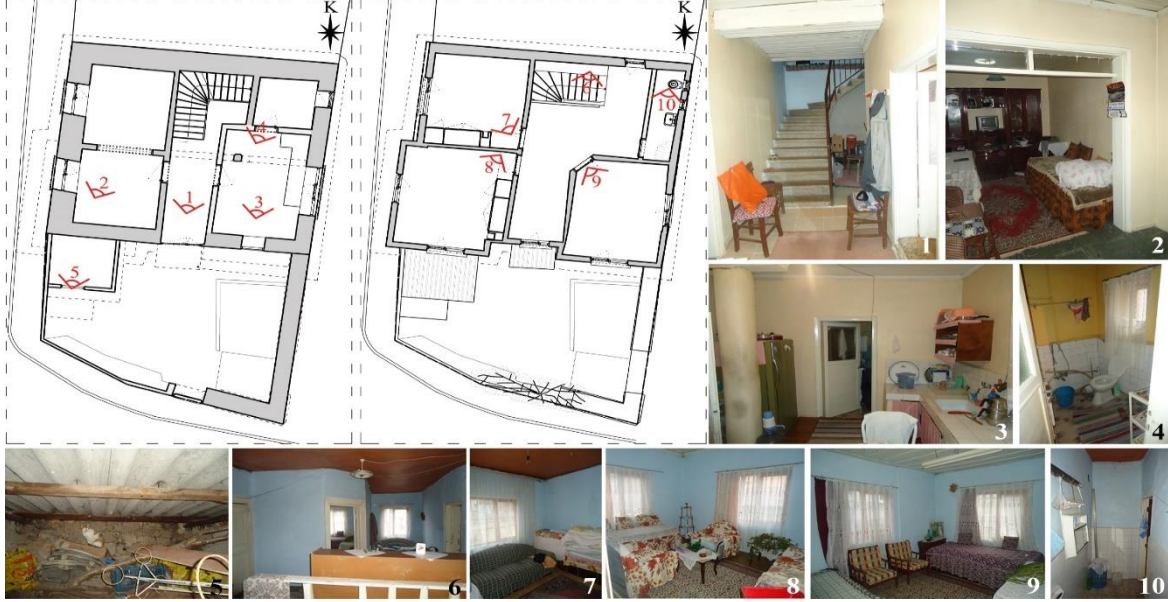
Şekil 2. Tuğla ev mekân görünüşleri

doğuda taş duvar güney ve batıda ise briket tuğla ile örülmüş duvar sınırlandırmaktadır. Zemin+1 katlı olarak inşa edilmiş olan yapının zemin katında moloz taş, üst katında ise harman tuğlası kullanımı söz konusudur. Tuğla ev oldukça basit bir plan şemasına sahip olmakla birlikte iç sofalı tipte tasarlanmıştır. Zemin katında salon, mutfak ve banyo mahalleri, üst katında ise üç tane oda ile tuvalet mekânı mevcuttur. Alt katta koridor oluşumu kuzey güney hattı boyunca yer almaktadır. Üst katta ise L şeklinde bir sofa düzeni görülmektedir. Hem bahçe hem de konuta giriş kapısı güney cephelerde bulunmaktadır. Bahçe kapısı ahşap, konut giriş kapısı ise demir olarak uygulanmıştır (Şekil 2).
