Niğde Kiliseleri: Örnekler, Koruma Sorunları, Öneriler

Nigde Churches: Examples, Conservation Problems, Suggestions

İlkay AYZAZ TİPİ^{1,*}

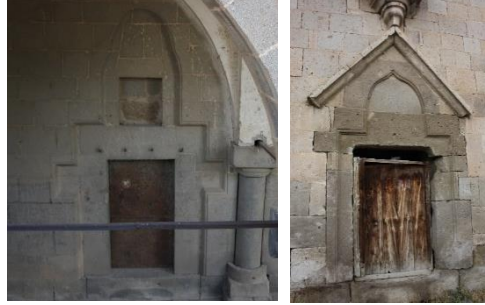
Kapı Tipleri; kemerli, süslemeli (alınlıklı), basit tiplerde görülmektedir (Tablo 7). Kiliselerde genellikle giriş kapıları ve ahşap pencere doğramaları yenilenmiştir. Bazılarında da pencere doğramaları tamamen yok olmuş veya ahşap kasaları kalmıştır (Şekil 6).

Şekil 6. Hamamlı Kilisesi ve Dikilitaş Yukarı Kilisesi Süslemeli Kapı Örnekleri [18]

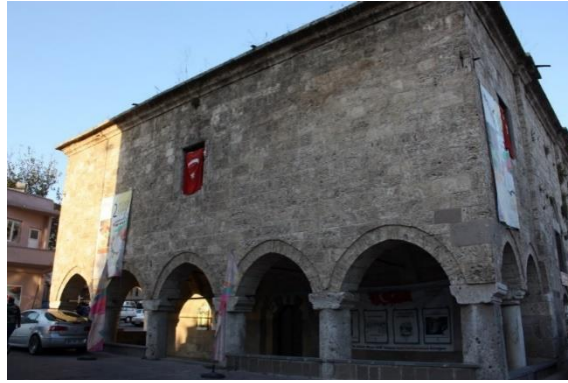
Şekil 7. Niğde Bor Rum Kilisesi [18]

Niğde ve çevresindeki kiliseler genellikle düzgün kesme taşlarla inşa edilmiştir. Yapıların dış duvarları düzgün kesme trakit taşlarla, iç duvarlar ve üst örtü ise moloz taş ve harçla yığma tekniğinde inşa edilmiştir [19]. Duvar, tonoz, kemer, söve, lento gibi tüm yapı elemanlarında taş malzeme kullanılmıştır (Şekil 7, Şekil 8).
