17 Ağustos 1999 Marmara Depreminde Sıkça Rastlanan Çatı Hasarları

Seyhan Fırat
Sakarya Üniversitesi, Teknik Eğitim Fakültesi, Yapı Eğitimi Bölümü
Esentepe Yerleşkesi, 54187 ADAPAZARI

Widespread Roof Damage Due to 17 August 1999 Marmara Earthquake

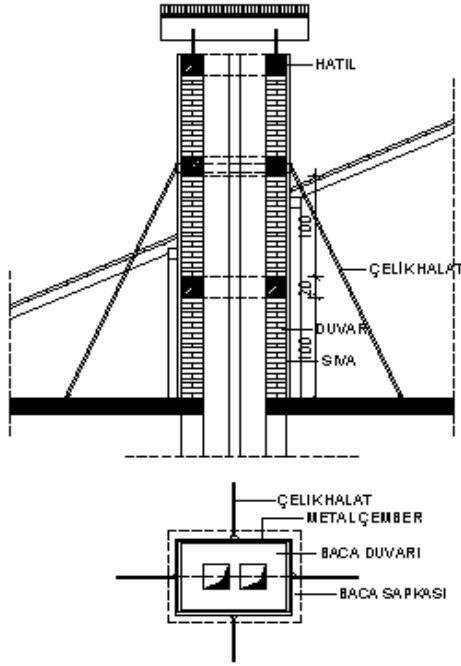
Şekil 12. Bacaların çelik halat ile bağlanması

Yapılarda çatıya kadar çıkan bacalar, merdiven kovaları, asansör makine daireleri deprem yükünün etkisiyle yıkılmış veya kullanılmayacak duruma gelmiştir. Ayrıca bu yapıların yıkılması sonucu çatılarda çeşitli düzeylerde hasarlar tespit edilmiştir. Bunların başında bacalar gelmektedir. Bacalar ya betonarme döşeme üzerinden kopmuş yada çatıdan çıktığı yerden kırılmalar sonucu çatıya çeşitli düzeylerde hasarlar vermiştir. Bacalar üst kat döşemesinden çıktıktan sonra yüksekliği ve boyutları göz önünde tutulmaksızın üst üste konulan tuğlalar ya 13,5 veya 8,5 tuğla kalınlığında, hiçbir noktadan bağlantısı yapılmadan imal edilmişlerdir. Bacanın yüksekliğine göre belirli aralıklarla hatıl yapılmalıdır. Ayrıca tuğla ile yapılan ve yüksekliği fazla olan bacalarda çember ile sarılıp çelik halatlarla veya köşebentlerle döşemeye bağlanabilir (Şekil 12). Merdiven kovalarının çatı çıkışları ve asansör makine dairelerinin betonarme olarak inşaa edilmesi daha uygun olabilir.
