<b>Makale Bilgisi:</b> Özer Baş, G., Gölükçü, İ., Demir, İ. (2024). Manisa İli Kula İlçesinde Yer Alan Kilise ve Şapeller Üzerine Bir İnceleme. DEÜ Edebiyat Fakültesi Dergisi, Cilt:11, Sayı:2, ss.532-559.	<b>Article Info:</b> Özer Baş, G., Gölükçü, İ., Demir, İ. (2024). Research into Churches and Chapels in Kula District of Manisa. DEU Journal of Humanities, Volume:11, Issue:2, pp.532-559.
<b>Kategori:</b> Araştırma Makalesi	<b>Category:</b> Research Article
<b>DOI:</b> 10.69878/deuefad.1469344	<b>DOI:</b> 10.69878/deuefad.1469344
<b>Gönderildiği Tarih:</b> 16.04.2024	<b>Date Submitted:</b> 16.04.2024
<b>Kabul Edildiği Tarih:</b> 30.07.2024	<b>Date Accepted:</b> 30.07.2024

## MANİSA İLİ KULA İLÇESİNDE YER ALAN KİLİSE VE ŞAPELLER ÜZERİNE BİR İNCELEME

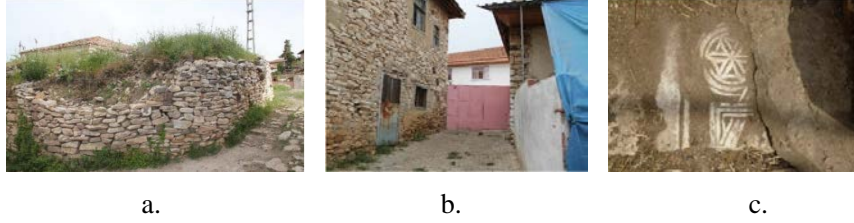
Fotoğraf 2. a) Taksiarhes Kilisesi kalıntısı, b) Aya Triyada'nın bir zamanlar konumlandığı düşünülen avlunun girişi, c) Avlu zeminindeki kiliseye ait olduğu düşünülen taşlara bir örnek (Eken, 2018, s.76-77)

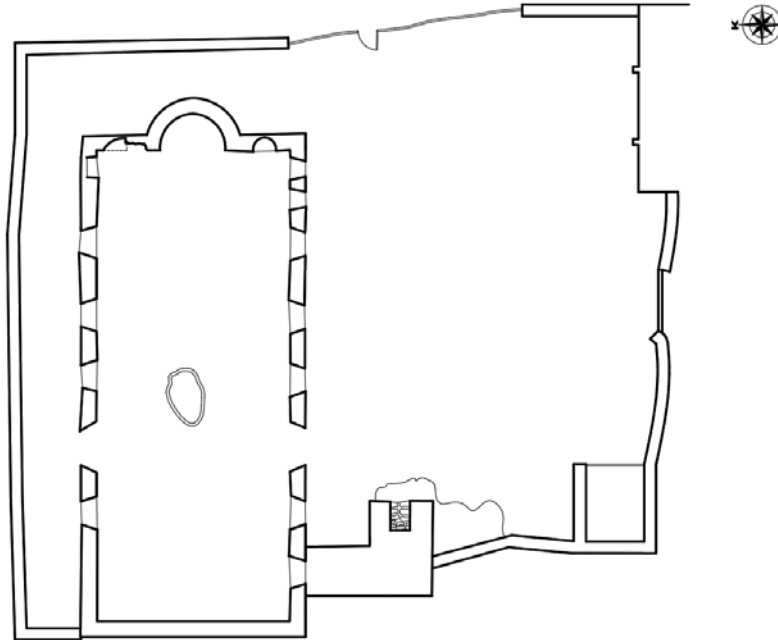
**Şekil 4. Kilise ve çevresine ait kroki (Kişisel arşiv)**

Bugün harabe durumunda olan kilisenin beden duvarları ayakta ancak çatı strüktürü ve tüm iç mekân öğeleri yok olmuştur. Bölge halkı yapının bu halde olmasının sebebinin geçmişte geçirmiş olduğu bir yangın olduğunu aktarmaktadır. Yapının günümüze ulaşmış hiçbir ahşap öğesinin olmaması (çatı, asma kat döşemesi, doğramalar, vd.) bu aktarımı doğrulayabilir.

Yığma sistemde inşa edilen yapının duvarları taş+tuğla almaşık duvar tipinde örülmüştür. Var olan sıva kalıntılarında iç mekânda yapının beşik tonoz ile örtüldüğü tespit edilebilir. Doğu ve batı cephelerinde kalkan duvarı olması sebebiyle çatı formu da beşik çatı biçiminde olmalıdır. Yine var olan sıva kalıntılarında güney yönündeki girişin aynı Meryem Ana kilisesinde olduğu gibi sütunlar üzeri sundurma çatılı bir üst örtüye sahip olduğu anlaşılmaktadır. Aynı cephenin batı tarafında ana yapıya oldukça yakın konumlandırılmış küçük bir yapı bulunmaktadır (Fotoğraf 4). Bu ince ve uzun forma sahip olduğu düşünülen yapının çan kulesi olması muhtemeldir, zira yapı girişi taş basamaklı merdivene açılmaktadır. Bu kule ile yapı arasındaki dar boşlukta ise tek katlı, tek hacimden oluşan depo olarak kullanılmış olabilecek küçük bir mekân bulunmaktadır.

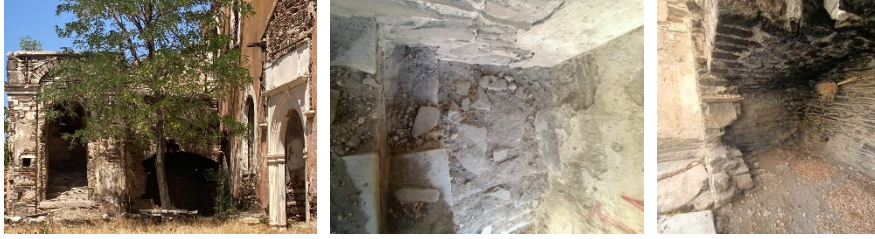
**Fotoğraf 4. Kilisenin yanında bulunan kule ve ek yapı (Kişisel Arşiv-Temmuz 2024)**

Kilisenin çan kulesi kısmında alt sıra pencereler değil üst pencereler bulunmaktadır. Üst pencerelerin yapılış amacı yapının o iç kısmında üst kotta bir galeri bulunması olabilir. Üst pencereler bu duvara bitişik olan batı cephesi duvarında da devam etmektedir. Yapının iç batı duvarı üzerinde bir galerinin varlığını gösteren döşeme kirişi boşlukları görülmektedir (Fotoğraf 5-a). Bu pencerelerde lokma geçme biçimli demir parmaklıklar bulunmaktadır. Alt kottaki pencerelerde demir parmaklıklar yoktur, süreç içerisinde yerlerinden çıkarılmış olmalıdırlar. Cephelerdeki tüm açıklıklar taş sövelerle çevrili ve tam kemerlidir. İç duvarlarda kemerli nişler bulunmaktadır. Apsisin bulunduğu doğu yönündeki kalkan duvarında üst kotta eliptik ve bitkisel figürlü üst pencereler bulunmaktadır (Fotoğraf 5-b/c).

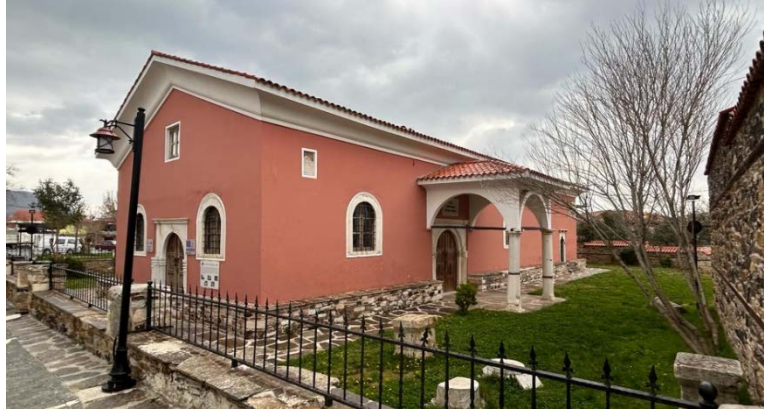
Fotoğraf 8. Meryem Ana Kilisesinin günümüzdeki durumu (Kişisel Arşiv-Mart 2024)

Meryem Ana Kilisesi, 19. Yüzyıl kaynaklarında geçen iki Ortodoks kilisesinden biridir. Tipik bir kilise mimarisinden farklı görünmektedir. Kilisenin ahşap pencere ve kapılarının restore edilerek kullanımının sağlanması uzun süre korunması bağlamında önemli değerlerindedir (Fotoğraf 8). Kilise, bölgenin inanç turizmine hizmet eden yapılardandır (Anonim, 2018, s.57).

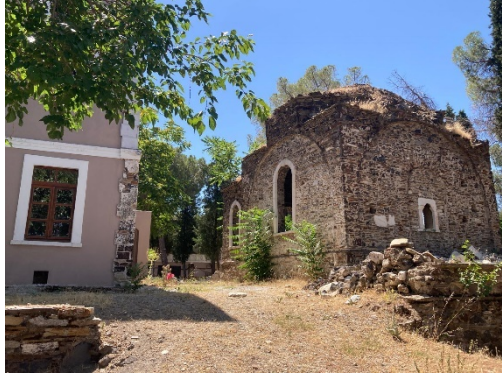
**Fotoğraf 9. Zafer Okulu ve Şapel yapısının konumları (Kişisel Arşiv- Temmuz 2024)**

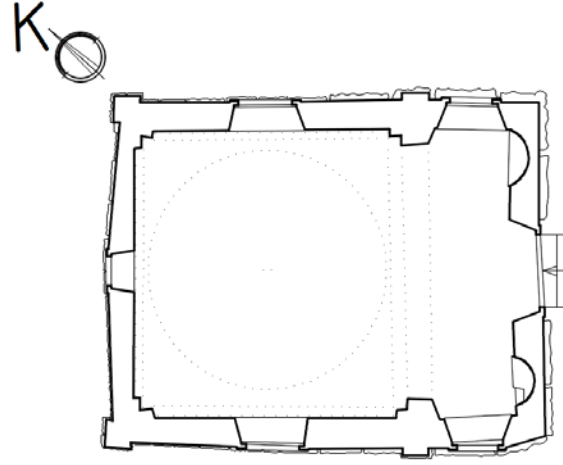
Şekil 8. Yapıya ait plan krokisi (Kişisel Arşiv)

Söz konusu yapı yaklaşık 9m x 8m ölçülerinde kareye yakın planlı bir yapıdır. Yapıya güneydoğu duvarında yer alan girişten ulaşılmaktadır. Güney batı duvarında 50 cm x 90 cm, kuzeydoğu ve güneybatı duvarlarında ana mekânda 115 cm x 250 cm, giriş kısmında 90 cm x 170 cm ölçülerinde ikişer adet pencere açıklığı bulunmaktadır. Güneydoğu duvarının ortasında yer alan giriş açıklığının sağında ve solunda birer adet niş yer almaktadır (Şekil 8). Tüm pencere açıklıkları kemerli, mermer söveli ve denizliklidir.

Yapının günümüzdeki durumuna bakıldığında, ayakta duruyor olsa da çok fazla malzeme kayıpları olduğu görülür. Mermer sövelerinin tamamında parça eksiklikleri bulunmaktadır. Kubbe içinde ve iç duvarlarda yosunlanmalar görülmektedir. Yapı üst örtüsünde bitkilenmeler ve malzeme kayıpları söz konusudur.

Zafer Okuluyla ilgili restorasyon çalışmalarına başlanıp yarım kalsa da süreç içerisinde şapel yapısına herhangi bir müdahale yapılmamıştır. İvedilikle Zafer Okulu'na verilecek yeni işlev ile söz konusu yapının da gerekli bakım onarım çalışmaları yapılarak hayata kazandırılması gerekmektedir.

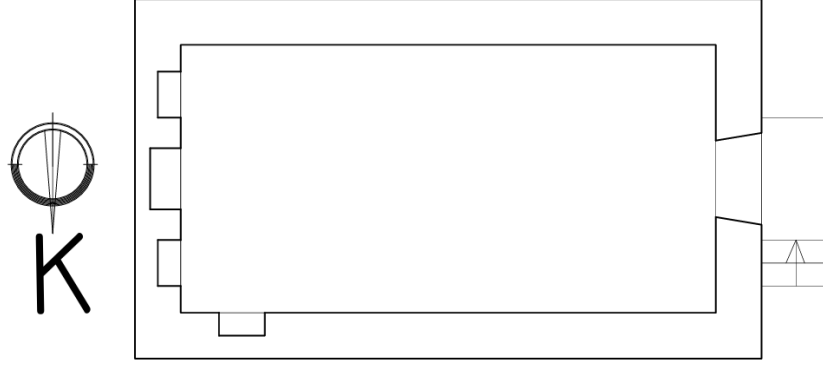
Şekil 9. İncesu (Gölde) Şapeli plan krokisi (Kişisel Arşiv)

(2024) Dikdörtgen plana sahip olan yapının iç ölçüleri yaklaşık 350 cm x 750 cm'dir (Şekil 9).

Doğu duvarında üç adet niş yer almaktadır. Ortada yer alan niş, sağ ve solundaki nişlere göre daha büyüktür. Nişerin üzerinde iki adet aydınlatma açıklıkları yer almaktadır (Fotoğraf 12-a). Doğu ve Batı duvarlarının da üst kısımlarında dikdörtgen şekilde birer adet açıklık bulunmaktadır (Fotoğraf 12-b). Kuzey duvarında yer yer kök boyalı çizimler olduğu görülmektedir.
