# Ankara Vakıf Eserleri Müzesi, Şeyh Bahşi Mescidi Vaaz Kürsüsü Mevcut Koruma Durumu ve Önerileri\*

Cemile Yıldırım Altun\*\*

Murat Cura\*\*\*

## Ankara Waqf Museum, Current Conservation Status of the Sheikh Bahşi Masjid Sermon Chair and Recommendations

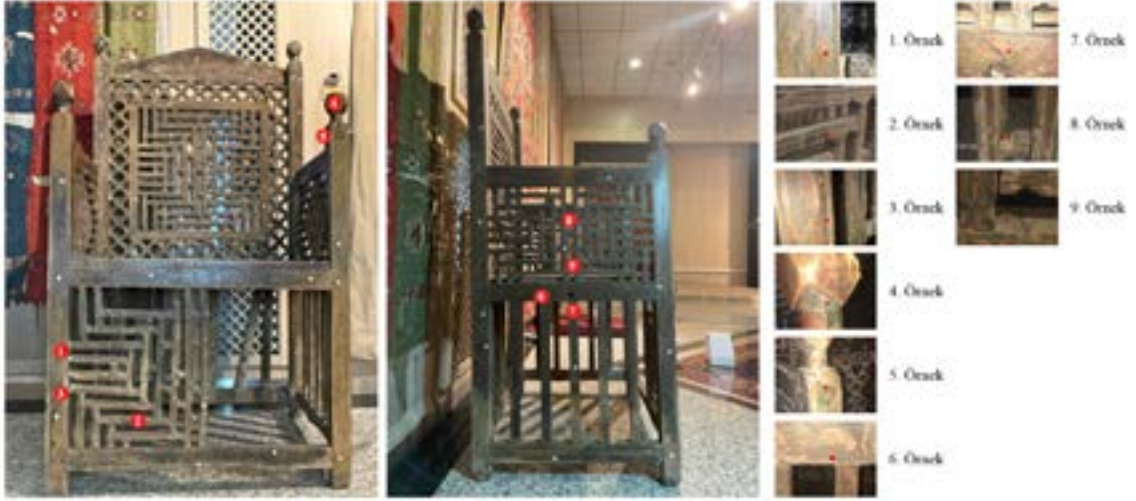
Eser üzerinde bulunan nitelsiz pigment ve koruyucu tabaka kalıntıları, taşınabilir p-XRF cihazı ile analiz edilmiştir. Bu analizler, Prof. Dr. Ali Akın AKYOL ve ekibi tarafından müze ortamında gerçekleştirilen veri toplama işlemlerine dayanmaktadır. Elde edilen veriler, MAKLAB'da detaylı bir şekilde değerlendirilerek sonuçlar elde edilmiştir. (Resim 1, Tablo 2, Tablo 3).

Resim 1. Şeyh Bahşi Mescidi vaaz kürsüsü portable XRF analiz noktaları.

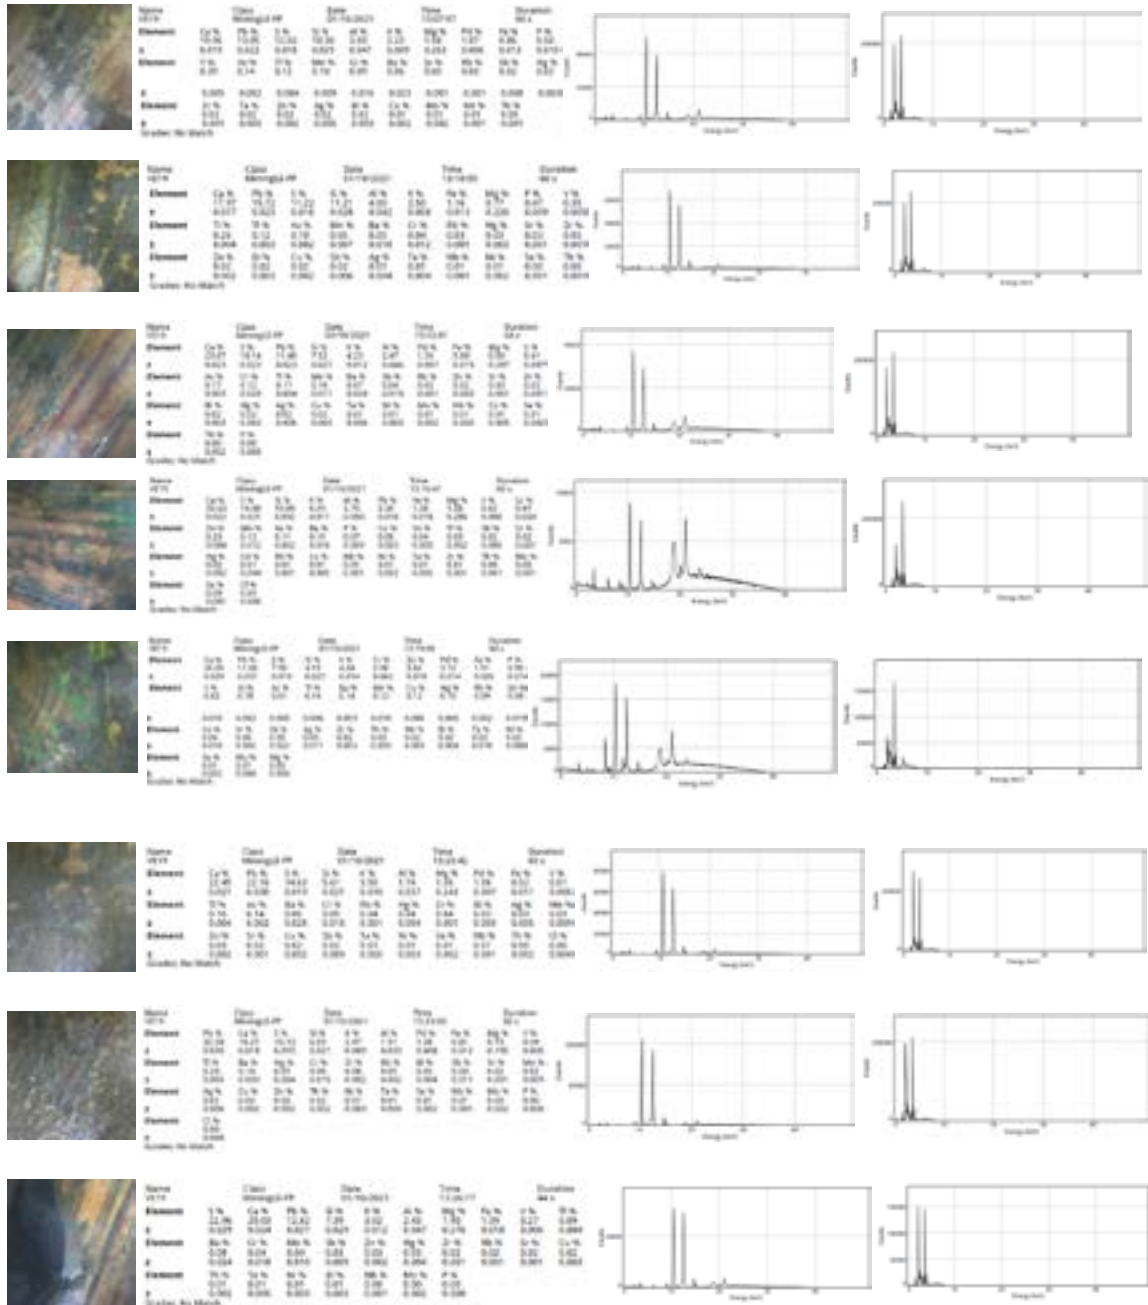
**Tablo 3.** Şeyh Bahşi Mescidi vazz kürsüsü portable XRF verileri.

Tüm örneklerde kalsiyum (Ca) ve sülfat oranlarının belirgin şekilde yüksek olması, alçı kullanımına işaret etmektedir. Silisyum (Si), alüminyum (Al), potasyum (K), demir (Fe) ve magnezyum (Mg) ise kil minerallerine ait elementlerdir. Alınan örneklerde bu elementlerin bulunması, kirlilik veya toprak kökenli boyar maddelerin varlığı olarak yorumlanmaktadır. 6 numaralı örnekte, kurşun (Pb), arsenik (As), kalay (Sn) ve bakır (Cu) tespit edilmiş olup, bu elementlerin geçmiş dönemlerde rengin parlaklığını artırmak amacıyla kullanılan malzemelerden kaynaklandığı bilinmektedir. Özellikle, yeşil rengin parlaklığını artırmak için kullanıldığı düşünülmektedir. Diğer örneklerden farklı olarak, 6 numaralı örnekte cıvaya (Hg) rastlanmış ve bu durum, kırmızı rengin varlığına işaret etmektedir. Ayrıca 1 No.'lu örnekte kromatik bir asit olan potasyum (K) anlamlı ölçüde yüksektir. Bu durum potasyum içerikli bir malzemenin eser yüzeyinde bulunduğunun göstergesidir.

Kalsiyum ve sülfat elementlerinin yüksek oranları, alçı kullanımının önemli bir göstergesi olarak değerlendirilmiştir. Alçı, mimaride ve sanat eserlerinde yaygın olarak kullanılan bir malzemedir ve bu bulgu, eserlerin tarihsel ve yapısal özelliklerini anlamak açısından önem taşır. Kil mineralleri olan silisyum, alüminyum, potasyum, demir ve magnezyum gibi elementlerin bulunması, bu örneklerin kil mineralleri açısından zengin olduğunu göstermektedir. Kil, tarihi eserlerin yapımında sıkça kullanılan bir malzeme olup, bu elementlerin varlığı, yapım süreçlerini ve kullanılan malzemeleri anlamada kritik öneme sahiptir. Elde edilen örneklerde potansiyel olarak kirlilik veya toprak kökenli boyar maddelerin bulunduğunu göstermektedir. Bu durum, eserlerin bulunduğu çevresel koşulların ve insan etkilerinin de bir göstergesi olabilir. 6 numaralı örnekte kurşun, arsenik, kalay ve bakır gibi ağır metallere bulunması, bu elementlerin geçmişte estetik amaçlarla kullanıldığını ortaya koymaktadır. Bu, özellikle sanat eserlerinin tarihsel kullanımları hakkında bilgi verirken, aynı zamanda sağlık ve çevresel riskler açısından da dikkate alınması gereken bir durumdur. Cıvanın bulunması, kırmızı rengin varlığına işaret etmektedir. Bu, tarih boyunca renklerin nasıl elde edildiği ve hangi malzemelerin kullanıldığına dair bilgi sağlar. 1 numaralı örnekteki potasyumun yüksek seviyeleri, kromatik bir asit olduğunu belirtmektedir. Bu, eserlerin pigmentasyonunda kullanılan belirli bileşiklerin ve malzemelerin belirlenmesine yardımcı olabilir.
