Yıkım Sonrası Restorasyon ve Rekonstrüksiyon Uygulaması: Geleneksel Bir Diyarbakır Evi Örneği

Post-Destruction Restoration and Reconstruction Practice: The Case of a Traditional Diyarbakır House

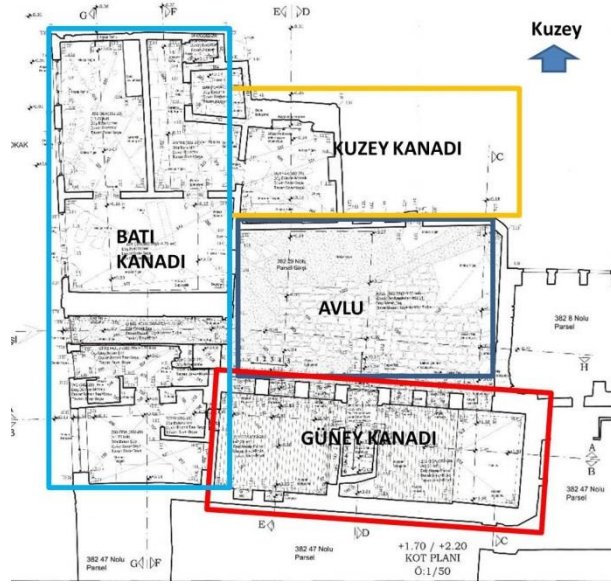
Şekil 9. Konutun Zemin Kat Planı (Diyarbakır Rölöve Anıtlar Bölge Müdürlüğü Arşivindeki Çizim Üzerinden Düzenlenmiştir.)

Hendek olayları öncesinde, yapıya kafeterya işlevi verildiği ve içerisinde sürekli bir insan sirkülasyonu olduğu için yapının düzenli olarak bakımlarının yapıldığı düşünülmektedir. Bu sebeple yapının bazı örtü sistemi ve taşıyıcı duvarlarında herhangi bir bozulma görülmemiştir. Fakat yapı, inşa edildiği tarihten itibaren hem malzemenin kullanım ömrüyle ilgili sorunlar hem de işlevin ortaya çıkardığı mekân ihtiyaçları nedeniyle çeşitli müdahalelere maruz kalmış ve bazı deformasyonlar ortaya çıkmıştır. Yapının özgün plan düzeni bozulmuştur (Şekil 9).

Geleneksel Diyarbakır konutunda, oda-eyvan-oda olan plan sistemi hâkimdir (Dalkılıç, 2011). Bu düzen değiştirilerek birinci kat tek oda haline getirilmiştir. Ayrıca özgün hali açık çıkma olan bu kısım beton malzemeler kullanılarak balkona dönüştürülmüştür. Döşeme ve damı tamamen bozularak betonarme olarak yeniden inşa edilen konutun dam kısmında olması gereken özgün taş korniş ve saçaklar da mevcut değildir. Ana giriş kapısı ve yapıda mevcut olan tüm ahşap doğramalar, özgün değildir. Ahşap kirişlerde de esnemeler ve yapısal bozulmalar mevcuttur (Şekil 10 -12).

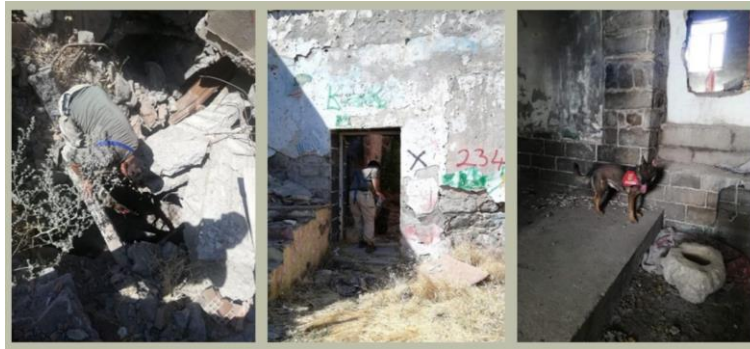
Şekil 18. Çalışma Sahasında Gerçekleştirilen Tehlikeli Madde Arama ve Temizlik Çalışmaları.

Bahse konu toplumsal olaylar, çalışma alanında da yaşandığı için şantiye sahasında güvenlik anlamında ciddi problemlerle karşılaşmıştır. Alanda yer teslimi öncesinde teknik ekibe, emniyet güçlerinin gerekli önlemlerin alınması adına kontrollerde bulunduğu bilgisi verilmiştir. Fakat teknik ekip tarafından çalışma alanının fotoğraflanması sürerken alanda güvenlik anlamında hala ciddi risklerin devam ettiği anlaşılmıştır. Güvenliğin sağlanması adına Diyarbakır Emniyet Müdürlüğüne alanda yeniden patlayıcı madde arama yapılması için talepte bulunulmuştur. Bu talep sonrasında emniyet ekipleri yeniden detaylı arama ve imha çalışmaları başlamıştır. Arama çalışmaları sonrası çok sayıda patlayıcı tehlikeli madde veya tuzak imha edilerek şantiye sahası güvenli hale getirilmiştir (Şekil 18-19).

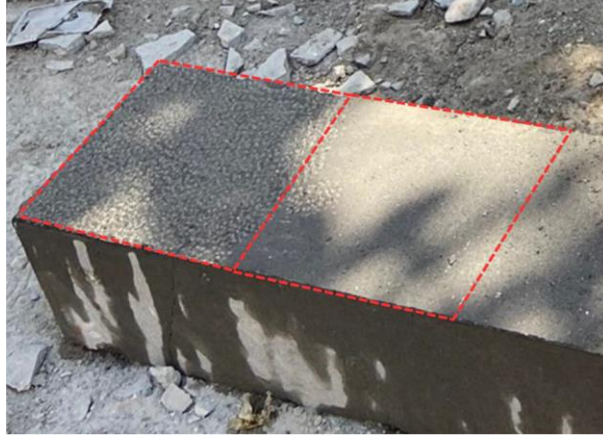
Şekil 20. Mucarta İşlemi Yapıldıktan Sonra ve Önce Taş Yüzeyinin Görüntüsü.

Geleneksel mimarlıkta kullanılan malzemelerin iyi nitelikli olmaması yapıların bozulmasını hızlandırır (Ahunbay, 2020). Bu sebeple koruma işlemlerinde uygulamanın etkili bir sonuca ulaşabilmesi için uygulamanın niteliğinde olduğu kadar malzemenin seçimi de çok önemlidir. Uygulamalarda kullanılacak malzemelerin seçimi yapılırken dikkat edilmesi gereken bazı gerekliliklerde vardır. Bunlar; kullanılacak malzemenin yapının özgün dönemine uygun olması, orijinal dokuya bağlı kalmak ve yeni malzemenin ayırt edilebilir ve geri dönüştürülebilir olmasıdır. Taş, konutta kullanılan ana malzemelerden birisidir ve yapıda diğer geleneksel Diyarbakır konutlarında olduğu gibi bazalt taşı kullanılmıştır. Konutlarda kullanılan bazalt taşları, eski bir volkanik dağ olan Karacadağ'dan getirilerek kullanılmıştır. Bu sebeple restorasyon uygulama projesinde kullanılacak taşlar, Karacadağ eteklerinde yer alan taş yataklardan bloklar halinde çıkarılmıştır. Uygulamalarda kullanılacak taşlar, kesme ve moloz olarak ikiye ayrılmıştır. Moloz olarak kullanılacak taşlar kırıcılar ile uygun boyutlar halinde şantiye sahasına getirilmiş ve burada balyoz kullanılarak parçalanarak moloz duvar örümü için uygun hale getirilmiştir. Kesme taşların kesimi için de bloklar fabrikaya götürülerek burada ıslak kesim ile uygulanmıştır. Bu kesimin ardından paletli olarak şantiyeye getirilmiş ve sahada belirlenen alanlarda istiflenmiştir. Şantiye sahasına getirilen taş malzemeler, kullanılmadan önce mucartalanmıştır.³ Bu işlem hem geleneksel doku ile uyuşması açısından hem de sonradan eklenen taşların ayırt edilebilmesi için yapılmıştır (Şekil 20).

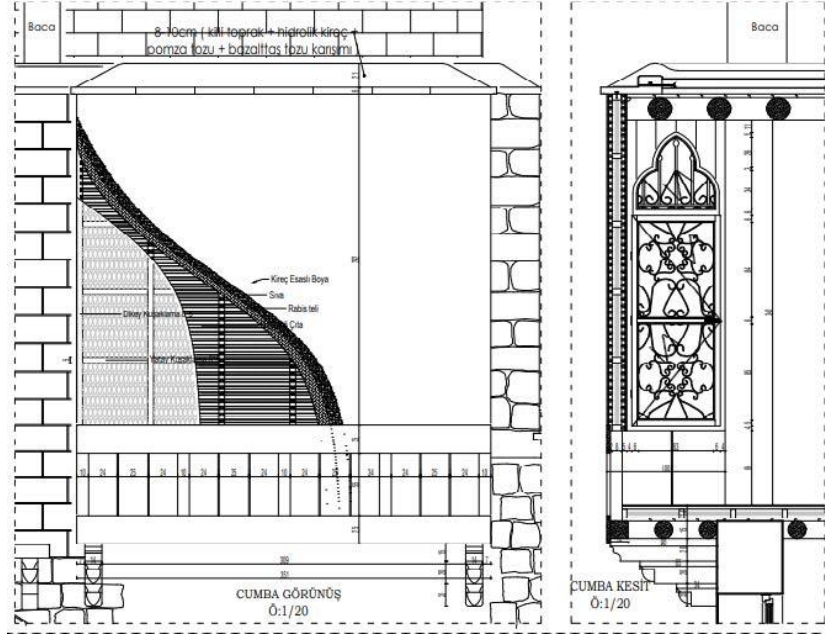
Şekil 27. Cumba Ön Görünüş ve Kesiti (Diyarbakır Rölöve Anıtlar Bölge Müdürlüğü Arşivi).

Konutun restitüsyon projesinde batı kanat birinci kattaki odada cepheye bakan bir cumba tespit edilmiştir. Yöresel terminolojide “şahnışin” adı verilen bu yapı birimi, yapının bütünlüğünü sağlamak için yeniden inşa edilmiştir. Diyarbakır geleneksel konutlarıyla ilgili en kapsamlı kaynaklardan biri olan Orhan Cezmi Tuncer’ in (1999) “Diyarbakır Evleri” adlı çalışması incelendiğinde cumbaların ahşap strüktür ile inşa edildiği görülmektedir. Bu sebeple inşa edilecek cumbada ana strüktür ahşap olup bazalt taş ve ateş tuğlası beraber kullanılmıştır.

Cumbanın imalatında ilk olarak 8x5 cm kesitinde ve çam ağacından imal edilen ahşap malzeme ile dikey, yatay ve çapraz kuşaklama yapılmıştır. Ardından alt kısımlara, bazalt taşlar eklenmiştir. Bu aşamada hem taşların birbiriyle oturmalarını sağlamak hem de cumbanın mukavemetini artırmak amacıyla kenetleme uygulaması yapılmıştır. Bu işlem, kurşun kullanılarak ve paslanmaz galvaniz kenetler ile yapılmıştır. Kenetleme işleminde, öncelikle kullanılacak taşlar matkap kullanılarak delinmiştir. Ardından temin edilen kurşun malzeme eritilmiş ve kenetleme işlemi yapılmıştır. Bu işlemde kenetlenecek taşların aynı hizada olması ve yüzeyin temiz olması önemlidir. Ayrıca kenet olarak kullanılacak malzeme paslanmaz metallere tercih edilmelidir. Taşlar döşendikten ve kuşaklar da çakıldıktan sonra ateş tuğlalar döşenmiştir. Sonrasında bağdadi çıtalar yerleştirilmiş ve cumbanın iç ve dış duvarları kireç esaslı sıva ile sıvanmıştır (Şekil 28-29).
