Geleneksel Yapılarda Kullanılan Kerpiç Malzemenin SEM-EDX Analizlerinin Değerlendirilmesi: Diyarbakır Karaçalı (Tilalo) Mahallesi'ndeki Güvercin Evleri (Boranhane) Örneği

Evaluation of SEM-EDX Analysis of Adobe Material Used in Traditional Buildings: The Example of Pigeon Houses (Boranhane) in Diyarbakır Karaçalı (Tilalo) Neighborhood

Not: Bu çalışma “Diyarbakır Karaçalı (Tilalo) Mahallesindeki Güvercin Evlerinin (Boranhane) Yapısal Sorunlarının Belirlenmesi İle Kerpiç Malzemenin SEM-EDX Analizlerinin Yapılması” başlıklı yüksek lisans tezinden üretilmiştir.

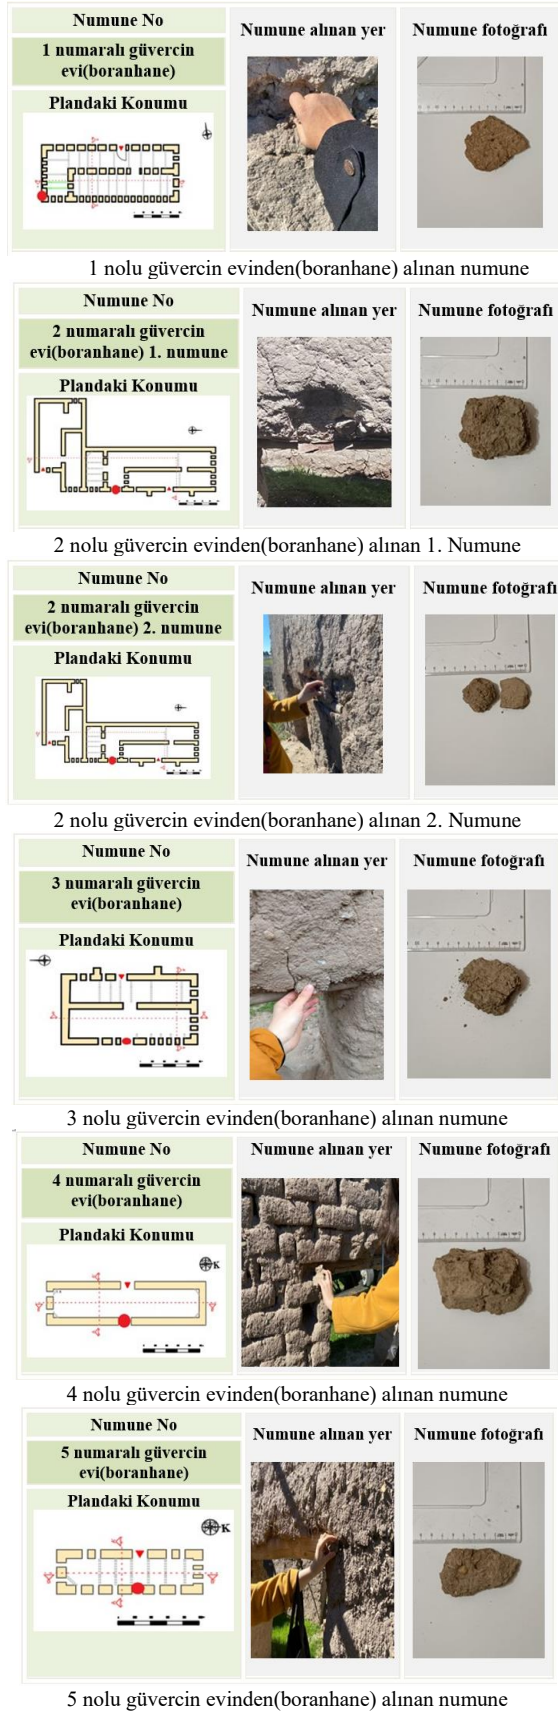
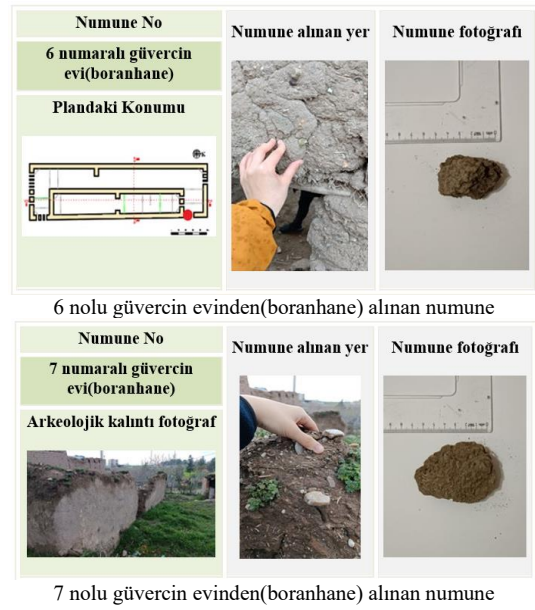
Şekil 13. SEM-EDX deneyi için hazırlanan numuneler (2024)

Diyarbakır ilinin Karaçalı(Tilalo) Mahallesi'nde alan çalışması yapılarak biri arkeolojik kalıntı olan yedi adet güvercin evlerinin(boranhane) duvarlarından sekiz adet numune alınmıştır. Numunelerin plandaki yeri, alınan yeri ve numune fotoğrafları gösterilmiştir(Şekil 13).

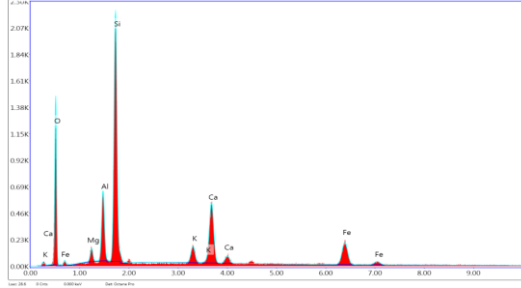
Tablo 1. 1 numaralı güvercin evinin(boranhane)numunesine ait EDX element yüzdeleri

EDX	Element Türleri						
	O K	Mg K	AlK	Si K	K K	Ca K	FeK
%	53.5	1.78	7.27	23.16	1.73	7.39	5.18

Şekil 15. 1 numaralı güvercin evinin(boranhane) numunesine ait EDX grafiği

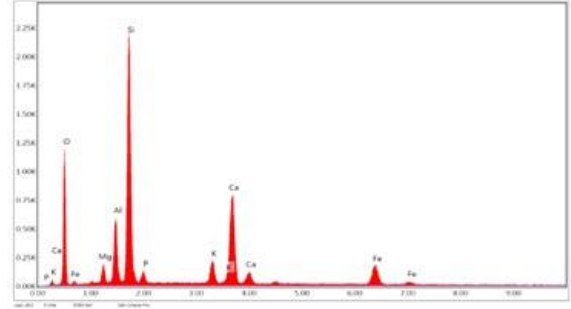
Tablo 2. 2 numaralı güvercin evinin(boranhane) 1. numunesine ait EDX element yüzdeleri

EDX	Element Türleri							
	OK	MgK	AlK	Si K	PK	KK	CaK	FeK
%	53.07	2.01	6.24	21.52	1.34	1.88	9.95	3.99

Şekil 17. 2 numaralı güvercin evinin(boranhane) 1.numunesine ait EDX grafiği

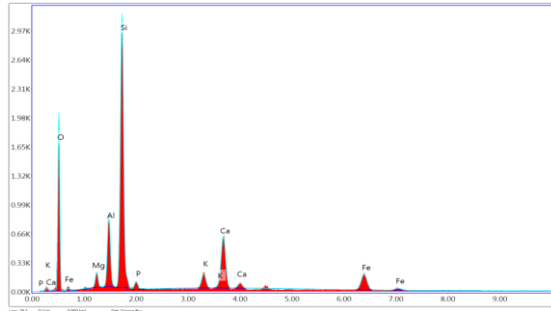
Tablo 3. 2 numaralı güvercin evinin(boranhane) 2. numunesine ait EDX element yüzdeleri

EDX	Element Türleri							
	O K	MgK	AlK	Si K	PK	KK	CaK	FeK
%	53.75	2.17	7.37	24.39	1.07	1.52	6.22	3.51

Şekil 19. 2 numaralı güvercin evinin(boranhane) 2.numunesine ait EDX grafiği

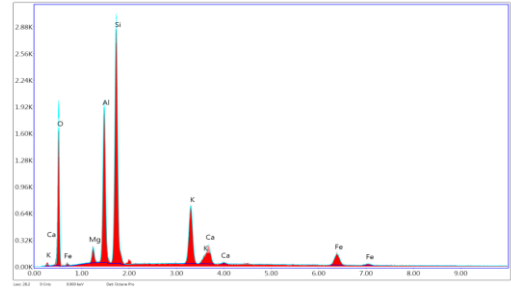
Tablo 4. 3 numaralı güvercin evinin(boranhane) numunesine ait EDX element yüzdeleri

EDX	Element Türleri						
	O K	MgK	Al K	Si K	KK	Ca K	FeK
%	49.71	1.76	14.36	23.40	6.00	2.31	2.46

Şekil 21. 3 numaralı güvercin evinin(boranhane)numunesine ait EDX grafiği

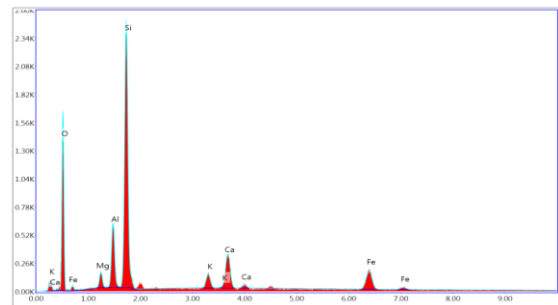
Tablo 5. 4 numaralı güvercin evinin(boranhane) numunesine ait EDX element yüzdeleri

EDX	Element Türleri						
	O K	MgK	AlK	Si K	KK	Ca K	FeK
%	54.32	2.14	6.98	25.94	1.56	4.61	4.46

Şekil 23. 4 numaralı güvercin evinin(boranhane) numunesine ait EDX grafiği

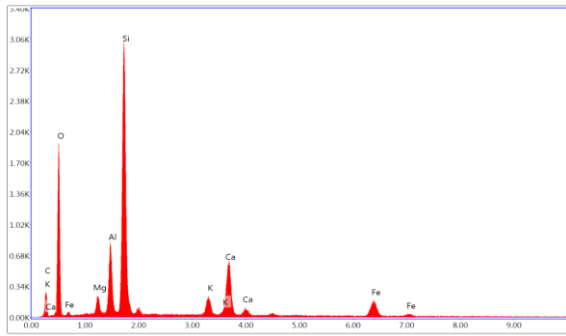
Tablo 6. 5 numaralı güvercin evinin(boranhane) numunesine ait EDX element yüzdeleri

EDX	Element Türleri							
	C K	O K	MgK	AlK	Si K	KK	CaK	FeK
%	16.60	52.66	1.64	4.87	16.61	1.17	4.20	2.25

Şekil 25. 5 numaralı güvercin evinin(boranhane) numunesine ait EDX grafiği

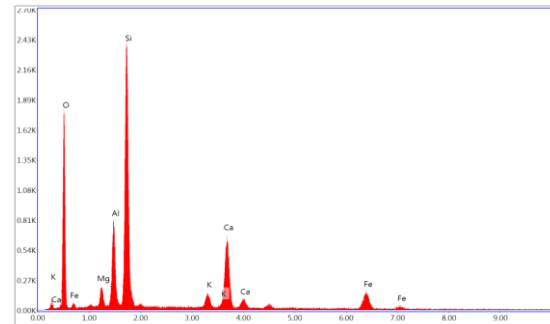
Tablo 7.6 numaralı güvercin evinin(boranhane) numunesine ait EDX element yüzdeleri

EDX	Element Türleri						
	O K	MgK	AlK	Si K	KK	Ca K	FeK
%	58.54	2.12	7.49	21.28	1.04	6.63	2.90

Şekil 27. 6 numaralı güvercin evinin(boranhane) numunesine ait EDX grafiği

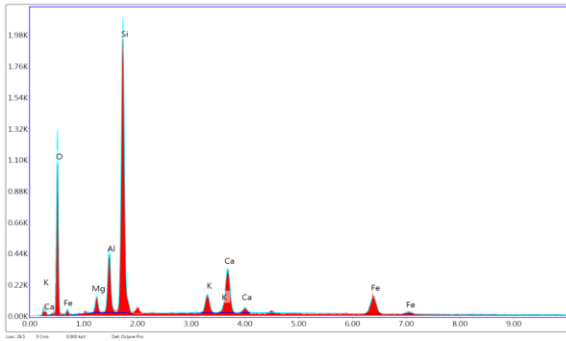
Tablo 8. 7 numaralı güvercin evinin(boranhane) numunesine ait EDX element yüzdeleri

EDX	Element Türleri						
	O K	Mg K	Al K	Si K	K K	Ca K	Fe K
%	54.53	2.22	6.41	25.71	1.91	5.37	3.86

Şekil 29. 7 numaralı güvercin evinin(boranhane) numunesine ait EDX grafiği
