KERPIÇ MİMARİSİNDE TROYA ÖRNEĞİ: YAPIM YÖNTEMİ, MALZEME KARAKTERİZASYONU VE KORUMA/ONARIM UYGULAMALARI*

THE EXAMPLE OF TROY IN ADOBE ARCHITECTURE: CONSTRUCTION METOD, MATERIAL CHARACTERIZATION AND CONSERVATION/RESTORATION APPLICATIONS

Gonca Dikenci**

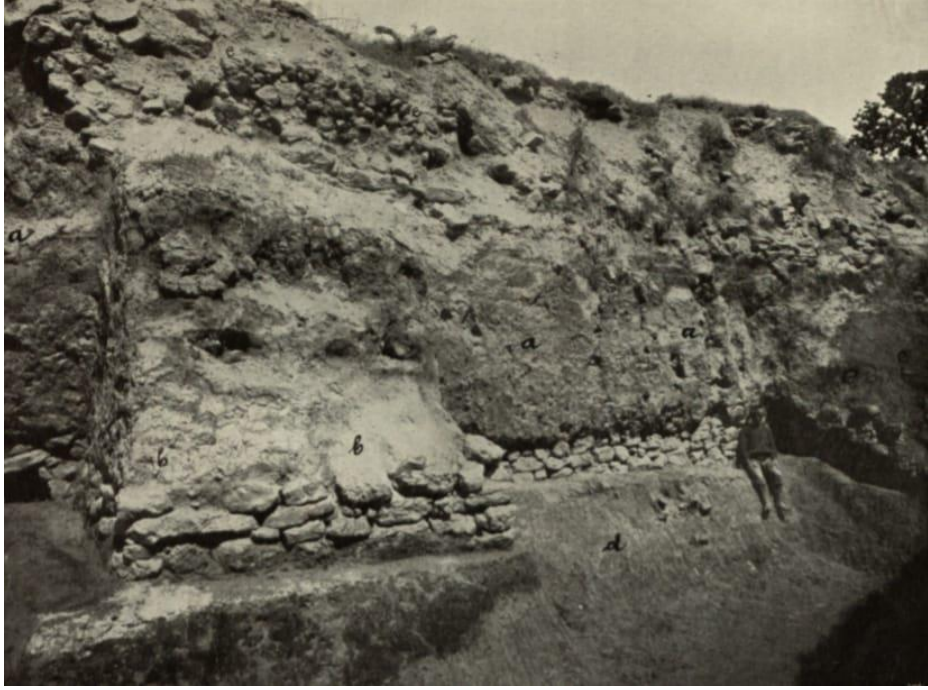
Resim 2: Kerpiçten yapılmış Troya II-III Kale duvarı (Dörpfeld, 1902: 72).

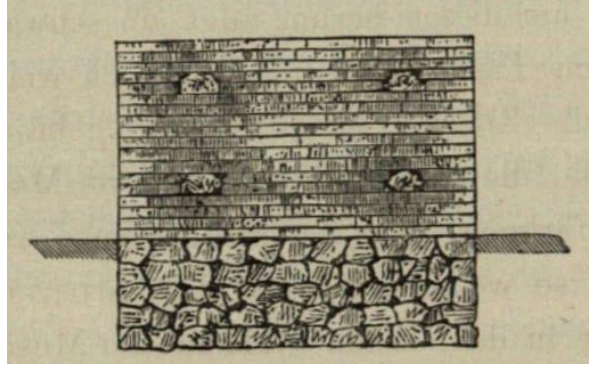
Resim 3: Troya II-III Kale duvarında yapay yakma için oluşturulan kanalların görseli (Schliemann, 1884: 66).

kanallar açılmıştır (Resim 3). Kanalların etrafı tamamen yanmış kerpiç tuğlalardan oluşurken kanalın karşı bölümünde bulunan duvarın tamamen pişmediği tespit edilmiştir. Güneşte kurutularak oluşturulan kerpiç tuğlalardan oluşan duvar örgüsünün yerinde yapay olarak pişirilmesinin ilk örneği diyebilmekteyiz (Schliemann, 1884, 63-67). Kale duvarlarının iç ve dış yüzeyleri duvar için hazırlanan kerpicing sulandırılmasıyla sıvanmıştır. Hatta kerpiç duvar örgüsü ile birlikte dışarıya doğru eğimli taş örgü duvar döşegenin dış yüzeyi de kerpiçle sıvanmıştır (Dörpfeld, 1902: 77).

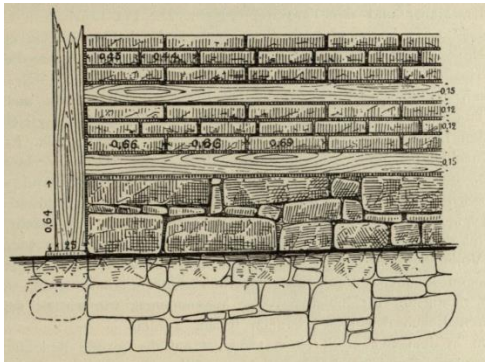
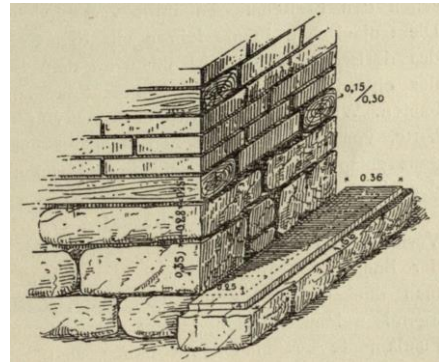
Resim 4: IIA kerpiç duvardaki ahşap hatıllar (Dörpfeld, 1902: 87).

Troya II tabakasına ait Megaron IIA ve IIB tabakasında ise 66-69 cm uzunluğunda 44-46 cm genişliğinde ve 12 cm yüksekliğinde çok büyük kerpiç tuğlalar kullanılmıştır ve düzenli hatıl sırasına sahiptir. Hatıl sırası omurga görevi sağlamaktadır ve boşlukları ise kerpiç tuğlalarla doldurulmuştur (Resim 4-5). Genişliği 30-35 cm, yüksekliği ise yaklaşık 15 cm olan yatay hatılların dizilimi ise taş duvar döşəğinin hemen üzerinde başlayıp Megaron IIA'da dört sırada bir, Megaron IIB'de yedi sırada bir şeklindedir. Dörpfeld'e göre önce ahşap karkas

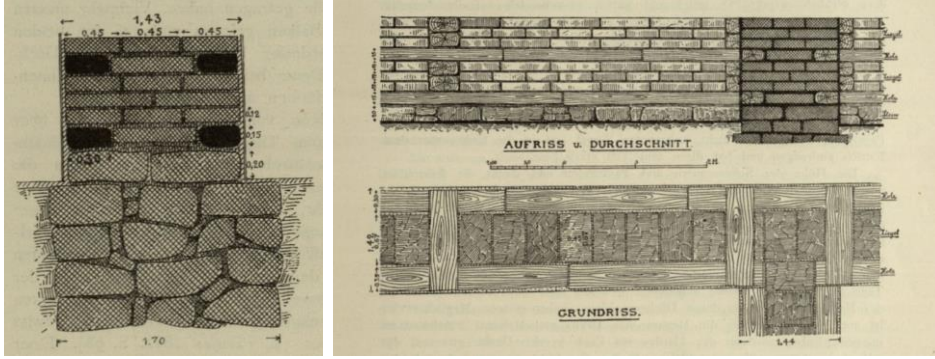
Resim 5: IIA kerpiç duvarının ahşap hatıllarını gösteren uzun kenar kesit, görünüş ve plan görselleri (Dörpfeld, 1902: 90-91).

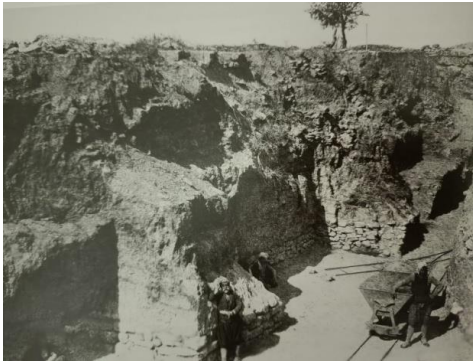
Troya II-III Kale duvarının ise üç burcu bulunmaktadır ve bunlardan ikisi tamamen kazılmıştır. Kalenin taştan oluşturulan temel duvarı 0,6-0,8 m yüksekliğindedir ve bir önceki duvara ait kerpiç tuğlaların

üzerine konumlandırılmıştır. Taş temel ile kerpiç tuğla yapı arasında ince bir tesviye kerpiç tabakası saptanmıştır (Sazcı, 2001b: 8; Resim 10-11).

Resim 10: Troya II-III Kale duvarının 1890'lı yıllardaki görünümü (Sazcı, 2007: 89).

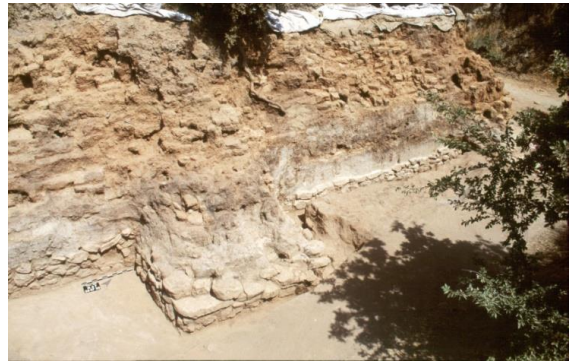
Resim 11: Troya II-III Kale duvarının 2000 yılındaki görünümü (Troya Arşiv, TRdia43952).

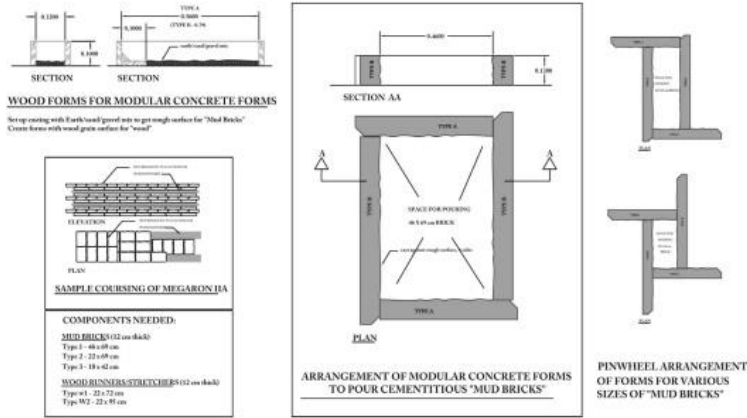
Şekil 7: Troya'nın yeniden üretilen kerpiç tuğlaları için alternatifler (Riorden, 2014: 469).

Güneşte kurutularak hazırlanarak yeniden üretilen kerpiç tuğlalar bazı alanlarda onarım amaçlı bazı alanlarda ise destek duvarı olarak uygulanmıştır. Yapılan deneme çalışmaları sonucunda bazı formüller geliştirilmiştir (Şekil 7). Elde edilen sonuçta kerpiç tuğlalar; elenmiş temiz kum, küçük ve kırmızı çakıl, bazı karışımlarda büyük çakıl, toz haline getirilmiş amorf Troya seramiği ve yerel killi topraktan oluşan harcın
