2023 Kahramanmaraş Depremleri ve Yapılara Etkisinin İncelenmesi

2023 Kahramanmaraş Earthquakes and Investigation of Their Effects on Buildings

İsmail Hakkı ÇAĞATAY¹ Orcid: 0000-0001-5182-776X

¹ Çukurova Üniversitesi, Mühendislik Fakültesi, İnşaat Mühendisliği Bölümü, Adana

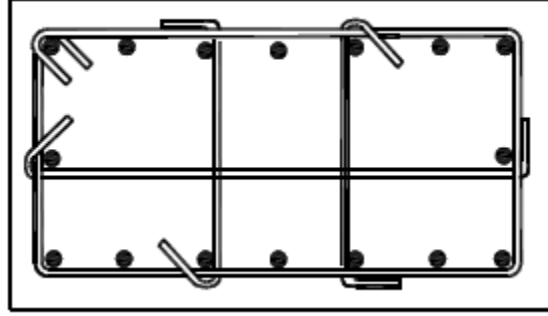
Şekil 6'da kolonda hatalı etriye görülmektedir. Etriyeler betonarme elemanlarda kesme kuvvetini karşılayan en önemli bileşenlerdir. Bu etriyelerin Şekil 7'deki gibi kancalarının 135^0 olarak kıvrımlı olması gerekmektedir. Deprem Yönetmeliğine göre Özel deprem çirozlarında

ise bir uçta 90^0 kıvrımlı kanca yapılabilir. Depremlerde yıkılan veya hasarlı olan yapılarda etriyeler 135^0 değil genellikle Şekil 6’da da görüldüğü gibi 90^0 olarak uygulanmıştır. 90^0 olarak uygulanan etriyelerin hemen hemen hiçbir katkısı yoktur.

Şekil 7. Etriye Detayı

Figure 7. Stirrup Detail
