# Çukurbağ (İzmit-Nikomedia) Arkeolojik Sit Alanındaki Opus Sectile Taban Döşemesinde Yapılan Koruma ve Onarım Çalışmaları (2022)

## In-situ Conservation and Restoration of Opus Sectile Pavement of Çukurbağ (İzmit-Nikomedia) Archaeological Site (2022)

Serkan GEDÜK - Sina NOEI\*

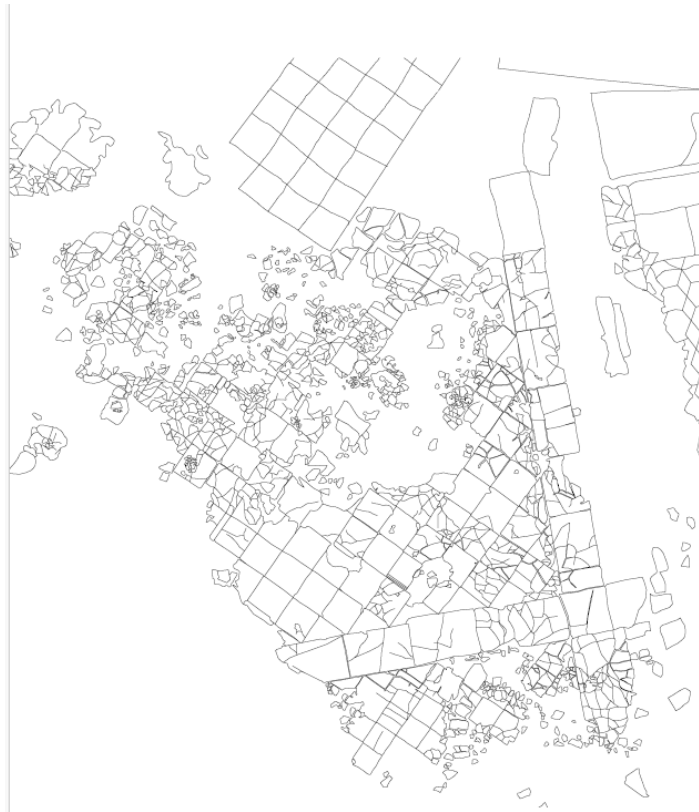
Resim 3  
1/20 çizim.

Renkli mermer taşlardan oluşan opus sectile panellerin neredeyse tamamı bakımsızlık, deprem ve biyolojik etkenler nedeniyle, büyük ölçüde hasar görmüştür. Paneller ve panelleri birbirinden ayıran bordürlerin ebatları birbirinden farklıdır. Ayrıca panellerde kullanılan mermer taşlar farklı boyut ve renklerden oluşmaktadır. Mermer taşlar üçgen, kare, dikdörtgen, altıgen, sekizgen ve dairesel şekildedir; büyük paneller yaklaşık 6,8 x 6,8 m, küçük paneller ise 2 x 2 m boyutlarındadır (Ağtürk 2022: 27). Büyük ölçüde hasar gören taban döşemesinin (Res. 2) koruma ve onarım çalışmalarına başlamadan önce belgeleme (Res. 3) yapılmıştır<sup>1</sup>. Koruma ve onarım çalışmaları öncesinde, opus sectilenin yatak harcından bir örnek alınarak detaylı harç analizi yapılmıştır.
