6306 Sayılı Kanun Kapsamında Sunulan Riskli Yapı Tespit Yöntemiyle Az Katlı Betonarme Binaların Değerlendirilmesi: Elazığ-Sivrice (2020) Depremi Sonrasında Hasar Görmüş Bina Örneği

An Evaluation of Low-Rise Reinforced Concrete Buildings Using Detection of Risky Buildings Declaring Within The Scope of Law No: 6306. The Case of Damaged Building In Elazığ-Sivrice (2020)

3.1. Riskli alan olarak ilan edilen bölgede incelenen örnek bina: Aydın Apartmanı

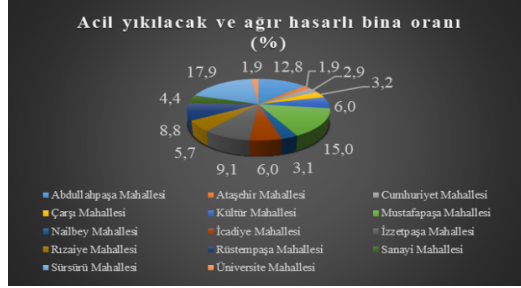
Şekil 4. Elazığ ili merkez mahallelerinin bir bölümü hasar dağılımı [11].

Deprem sonrası Çevre Şehircilik ve İklim Değişikliği Bakanlığı tarafından il genelinde hasar tespit çalışmalarına başlanmış, kesin hasar tespit ve itiraz süreçleri ile birlikte yaklaşık üç aylık sürede hasar tespit çalışmaları tamamlanmıştır. İl genelinde 14.04.2020 tarihi itibarıyla ilan edilen sonuçlara göre toplam 86.595 bina teknik ekiplerce incelenmiş olup, 16.606 adet bina acil yıkılması gereken ve ağır hasarlı binalar olarak sınıflandırılmıştır [6]. Hasar tespit çalışmaları sonucunda acil yıkılacak ve ağır hasarlı bina sınıfında bulunan binaların çoğunluğu Merkez Abdullah Paşa, Mustafa Paşa, Sürsürü ve Rüstem Paşa mahallelerinde bulunurken (Şekil 4), il genelinde yıkım ve hasar özellikle bu mahallelerde yoğunlaşmıştır [11]. Merkez Abdullah Paşa,

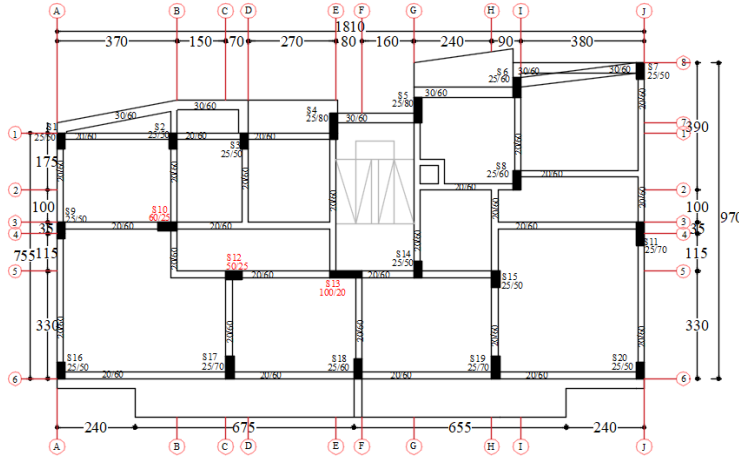
Zemin Kat Planı

Bina üzerine yapılan incelemelerde, zemin katta bir adet kolonda kesme hasarı meydana gelmiştir. Bina üzerinde hem yumuşak/zayıf kat varlığının hem de plan üzerinde düşey taşıyıcıların güçlü yönlerinin tek doğrultuda yerleşiminin depremden sonra binada oluşan hasar üzerinde etkili olduğu düşünülmektedir.

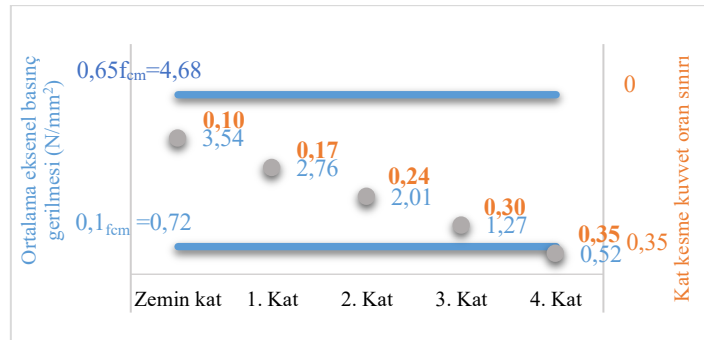
Şekil 11. Katlara ait kesme kuvvet oranı sınır değerlerinin belirlenmesi.

Elde edilen ortalama aksenal basınç gerilmesi değerlerine karşılık kesme kuvveti oranı sınır değerlerinin belirlenmesinde Şekil 11’de belirtilen grafik kullanılmıştır. Ortalama aksenal basınç gerilmesinin $0,65f_{cm}$ değerinden büyük olması halinde kesme kuvveti oranı sınırı sıfır iken; $0,1f_{cm}$ değerinden küçük olması halinde kesme kuvveti oranı sınır değeri 0,35 olarak verilmiştir (Şekil 11). Grafik üzerindeki ara değerler ise doğrusal enterpolasyon yapılarak belirlenmiştir.

Hesaplanan kesme kuvveti oranları (Tablo 7), kesme kuvveti oranı sınır değerleri (Şekil 11) ile Şekil 12’de kıyaslanmıştır. Şekil 12’de verilen grafik incelendiğinde, son kat haricindeki tüm katlarda kesme kuvvet oranı sınırının aşıldığı görülmüştür. Dolayısıyla son kat haricindeki tüm katlar riskli olarak değerlendirilmiştir (Şekil 12). Riskli bina tespit yönteminde, bina üzerinde herhangi bir katın riskli bulunması halinde bina riskli bina olarak değerlendirilmelidir. Çalışma kapsamında, Aydın Apartmanının tüm katları için yapılan değerlendirme (x ve y yönleri ve depremin her iki doğrultusunda) sonucunda binanın Riskli Bina sınıfında olduğu tespit edilmiştir.
