2023 KAHRAMANMARAŞ DEPREMLERİ SONUCU HASAR GÖREN 11 KATLI BETONARME BİR YAPININ DEPREM PERFORMANSININ DEĞERLENDİRİLMESİ

Enes EKİNCİ^{1*}, Alper ÖZMEN¹

Evaluation of the Earthquake Performance of an 11-Storey Reinforced Concrete Building Damaged After the 2023 Kahramanmaraş Earthquakes

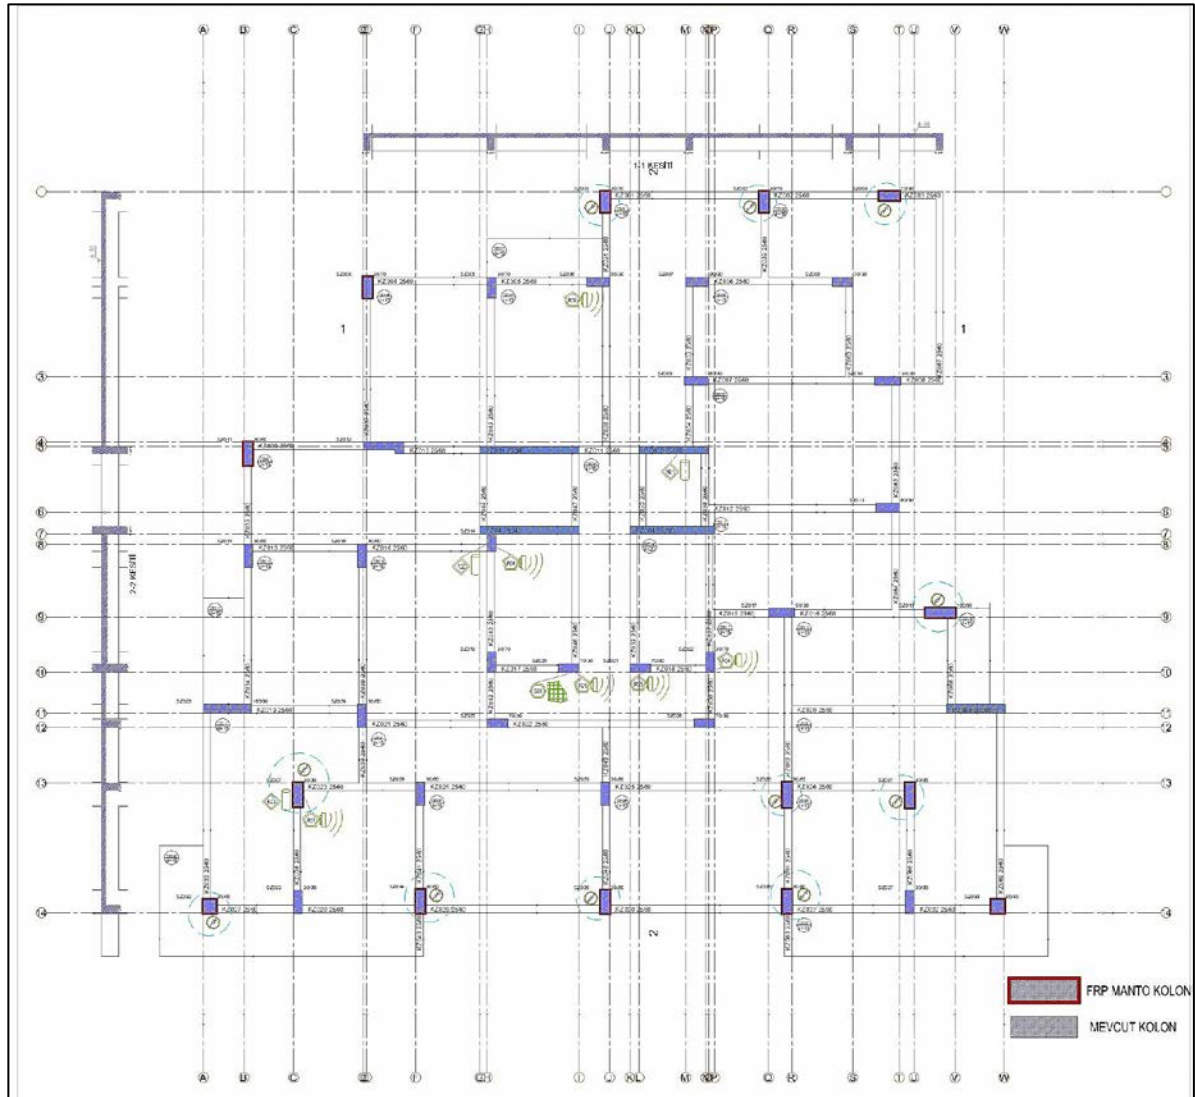
Şekil 2. Saha çalışmalarından elde edilen örnek kroki

boyutlarını içermelidir. Kat planlarında varsa kısa kolon ve hasarlı elemanlar belirtilmiştir. Binanın komşuları ile ilişkisi (ayrık, bitişik, bağlantılı/bağlantısız) belirtilmiştir. Saha çalışmalarında elde edilen örnek pafta Şekil 2'de gösterilmiştir. Bu pafta üzerinde karot alınan, sıyırma yapılan, donatı tarama yapılan ve hasarlı olan elemanlar işaretlenmiştir. Ayrıca mevcut aplikasyondan farklı olan elemanların mevcut olması halinde yine bu pafta üzerinde gösterilecektir.

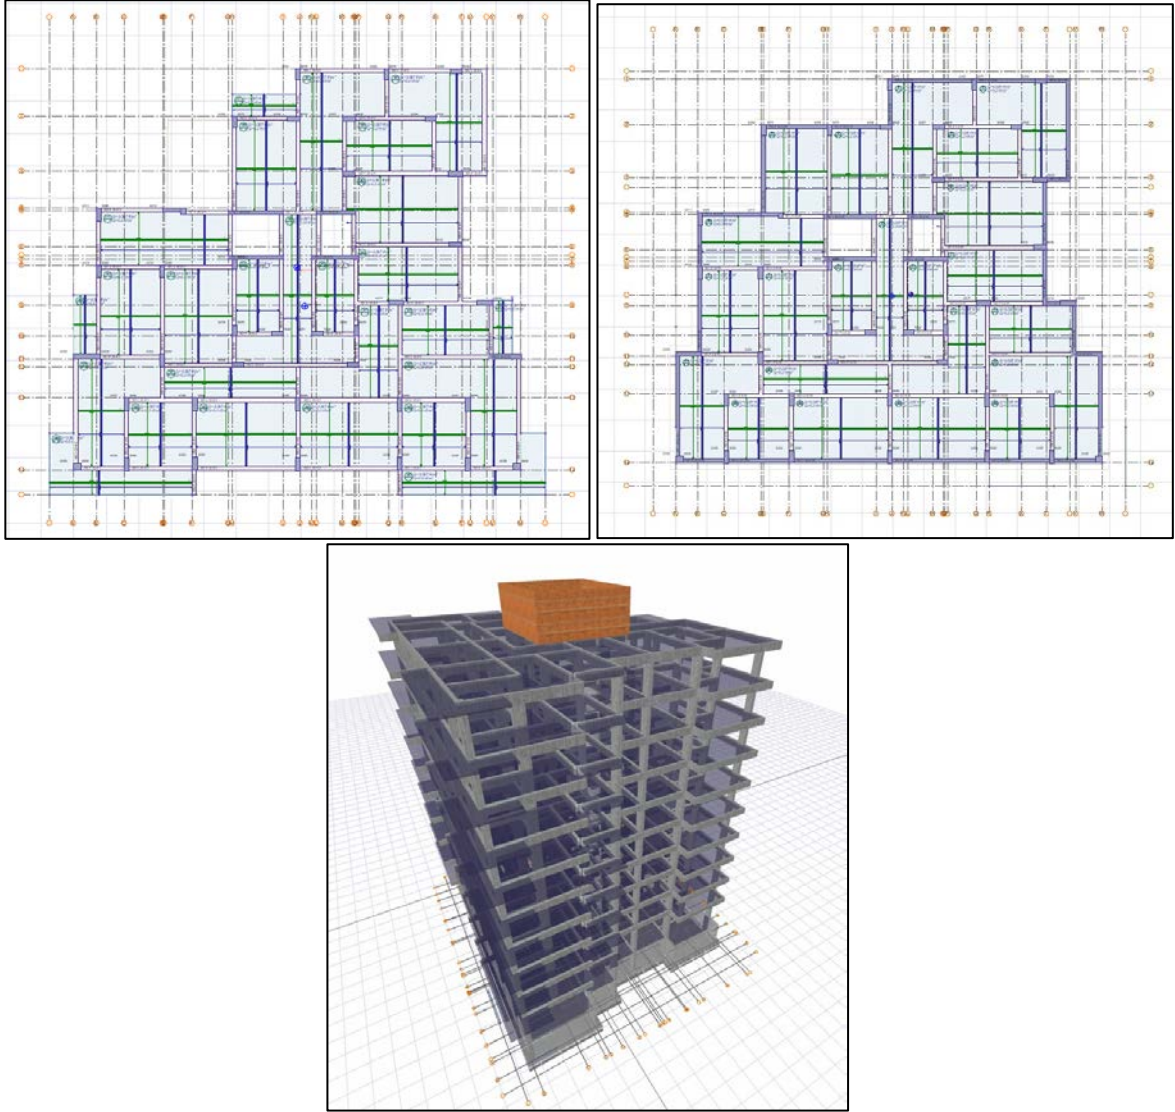
Şekil 8. Yapının 3D modeli ve kalıp planı.

Yapının üç boyutlu modeli İDECAD STATİK 10 programı kullanılarak oluşturulmuş olup, Şekil 8'de sunulmuştur. Modelleme sürecinde, TS 498'e göre ölü yükler, hareketli yükler ve mimari projeye uygun olarak duvar yükleri modele dâhil edilmiştir. Beton dayanımı, donatı sınıfı ve kesit özellikleri saha çalışmaları neticesinde elde edilen değerlere göre programa girilmiştir. Donatı düzenlemesi yapabilmek amacıyla öncelikle doğrusal analiz yapılmış daha sonra donatı düzenlemesi yapılarak donatı miktarları ve etriye aralıkları donatı tespit işlemi yapılan kolonlara uygulanmıştır. Geriye kalan taşıyıcı elemanlar üzerinde donatı gerçekleştirme katsayısı dikkate alınmıştır. Bu projede donatı gerçekleştirme katsayısı 1 olarak dikkate alınmıştır. Beton sınıfı C25/30 ve donatı sınıfı S420 olarak girilmiştir.
