CNC TORNA TEZGAHLARINDA BİLYELİ VIDALI MİLDE OLUŞAN AŞINMA BOŞLUĞUNUN GİDERİLMESİ

THE REPAIRING OF ABRASION END PLAY OCCURRING IN BALL-SCREW ON CNC LATHES

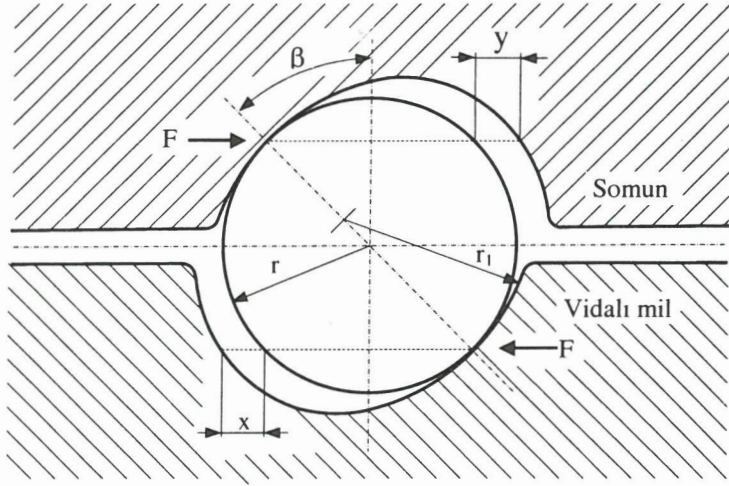
Şekil 1. Bilyeli vidalı mil gotik kavisinde meydana gelen aksel boşlukları .
 r_1 , İz yarıçapı; r , Bilye yarıçapı; B , Temas açısı (45°); X, Y , Aksel boşluk; F , Kuvvet.
