ANKARA İLİ KIZILCAHAMAM İLÇESİ BAŞÖREN KÖYÜNDE BULUNAN ALTINTAŞ KIRSAL KONUTUNUN RESTORASYON ÖNERİSİ

Berna ÇAPRAZ ALANKUŞ¹, Özlem SAĞIROĞLU²
¹vonproje@gmail.com, ²osagirolu@gazi.edu.tr

THE RESTORATION PROPOSAL FOR ALTINTAS RURAL DWELLING LOCATED AT BAŞÖREN VILLAGE, KIZILCAHAMAM DISTRICT OF ANKARA

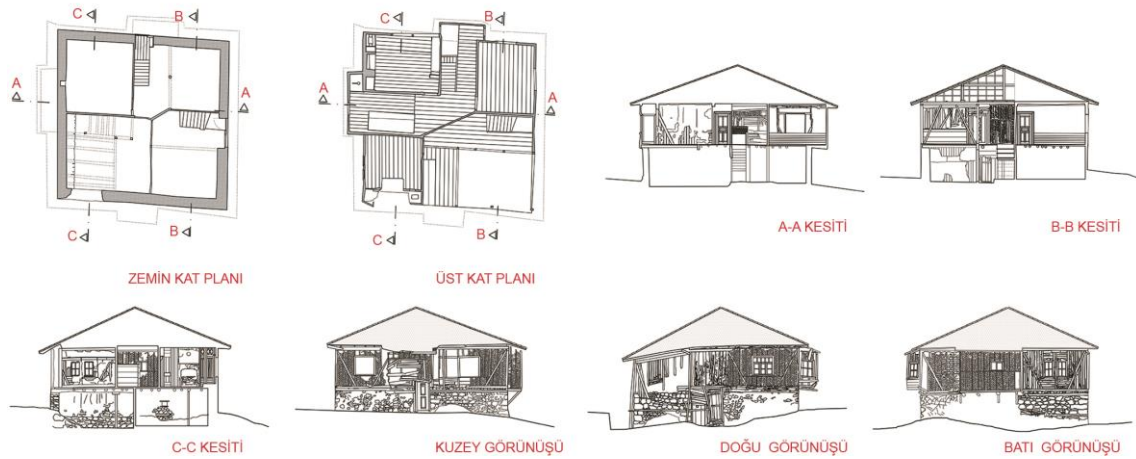
Şekil 4. Rölöve

Yapının doğu cephesindeki ana giriş kapısının önünde bulunan merdiven ile çıkılan mekân (Şek.3B4) günümüzde harap durumdadır. Cepheyi oluşturan duvarlarında ciddi hasar bulunan bu mekân, hol ve odanın birleşiminden oluşmuştur. Zeminde ve tavanda izleri görülebilen oda mekanının duvarları günümüzde mevcut değildir. Fakat bu mekânı oluşturan duvar dikmeleri halen daha mevcut olup, oda sınırları anlaşılabilir. Çatının şeklinden, bu mekânda bir çıkma olduğu anlaşılmaktadır. Mekânın batısında bulunan duvar, günümüze kadar gelebilmiş olup, bu duvarda bulunan kapı ile bir diğer oda mekanına geçilebilmektedir. Mekânın zemini ahşap kaplama tahtaları ile oluşturulmuş olup, tavanı günümüzde mevcut değildir. Fakat tavanı oluşturan kirişler ve çatı halen daha mevcudiyetini korumaktadır (Şek.3s,t,u).

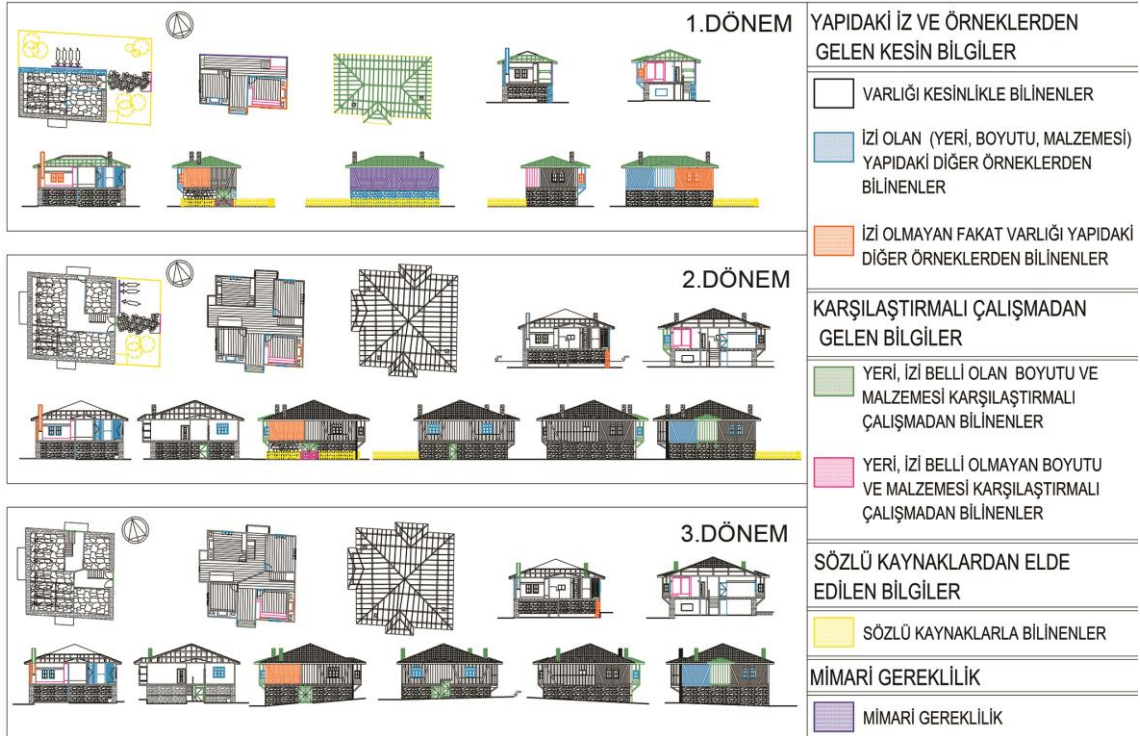
Şekil 7. Restitüsyonda Kaynak Kullanımı

Yapı, 125 yıl önce ilk inşa edildiği hali, 70 yıl önce büyütüldüğü hali ve sonrasında ikiye bölündüğü hali olmak üzere 3 dönem ihtiva ettiğinden, bu dönemler için ayrı ayrı restitüsyon çalışması yapılmıştır. Restitüsyon çalışması için kullanılan kaynaklar 5 farklı derecede değerlendirilmiştir (Şek.7).

1. Birinci derece güvenilir kaynaklar: Yapıdaki iz ve örneklerden gelen kesin bilgiler olan, özgün ve mevcut olan mekân, yüzey ve elemanlar bu başlık altında değerlendirilmiştir. Sağlaştırılarak koruma ve eldeki verilere göre yeniden yapım önerilmiştir. Bu bağlamda tamamlananlar arasında, yangın sonrası ve doğal etkilerle oluşan malzeme ve yüzey kayıpları, yıkılmış olan beden duvarları ile izi ve büyüklüğü belirli olan bölücü duvarlar sayılabilir.
