## **TARİHİ YAPILARDA YENİDEN İŞLEVLENDİRMeye BAĞLI DEĞİŞİM VE DÖNÜŞÜMLER: DİYARBAKIR VAHAP AĞA HAMAMI ÖRNEĞİ**

## **CHANGES AND TRANSFORMATIONS DUE TO REFUNCTIONING IN HISTORICAL BUILDINGS: THE EXAMPLE OF DIYARBAKIR VAHAP AĞA BATH**

**Sorumlu Yazar** : Nursen Işık

**Makale Künye Bilgisi** : Işık, N., & Aslan, S. (2025). Tarihi yapılarda yeniden işlevlendirmeye bağlı değişim ve dönüşümler: Diyarbakır Vahap Ağa Hamamı örneği. *KAPU Trakya Journal of Architecture and Design*, 5(1), 47 – 67.

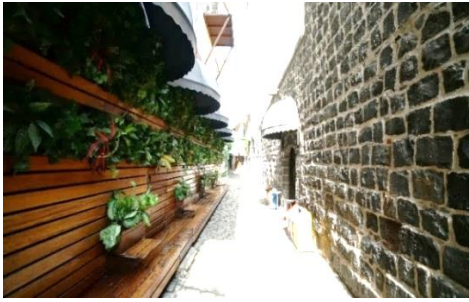
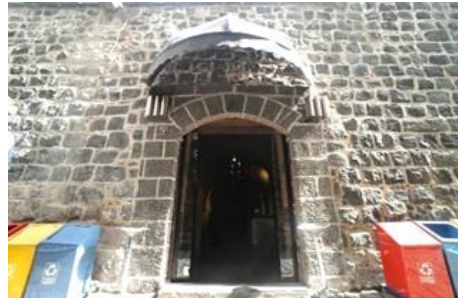
L plan düzenindeki hamamın, soğukluk, sıcaklık, ılıkılık ve külhan bölümleri günümüze ulaşmıştır. 2013 yılında restorasyonu tamamlanan hamamın, yıkılan soyunmalık bölümü çelik malzemelerle güçlendirilerek soğukluk kısmına eklenmiştir. Gazi Caddesi üzerindeki girişi kapatılan hamama,

Telgrafhane Sokak'a bakan ılıklik bölümünden girilmektedir. Hamamın, soğukluk, sıcaklık, ılıklik ve halvet bölümleri kubbe ile örtülüdür ( Işık, 2023) (Şekil 4, Şekil 5, Şekil 6 a,b).

Şekil 6. (a) Vahap Ağa Hamamı sokak girişi, (b) ana girişi (2024)

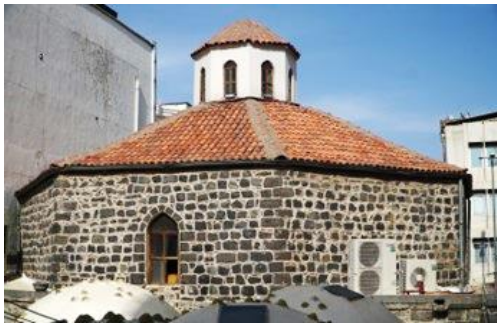
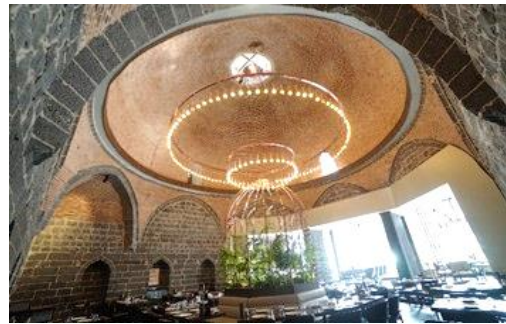
Kare plana sahip soğukluk bölümünün boyutları yaklaşık olarak 12x12 metredir. Yapıdan kubbeye geçiş elemanı olarak tromplar kullanılmıştır. Ancak soğukluğun üstünü örten kubbe, dışarıdan sekizgen karnak üzerine oturtularak tuğla malzeme ile kaplanmıştır. Soğukluk bölümünün ışık ve hava almasına yardımcı olan sekizgen formlu aydınlık feneri bulunmaktadır (Şekil 7 a, b).

Şekil 7. (a) Soğukluk bölümü aydınlık feneri, (b) soğukluk iç mekân detayı (2024)

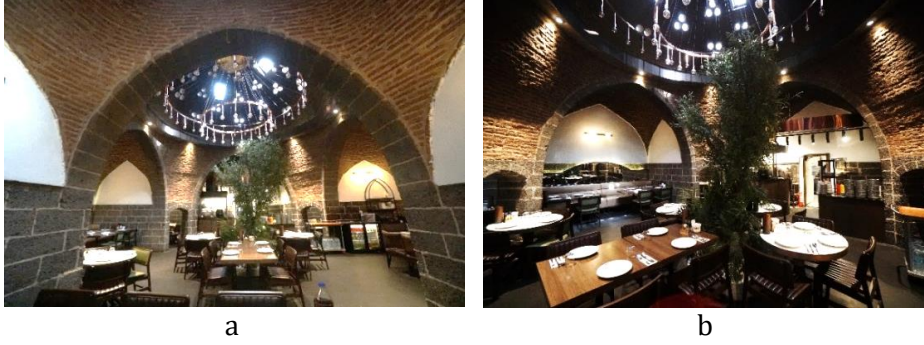
Ana girişin (ılıklik) batı yönünde üzeri tuğla malzemeden yapılmış kubbe ile örtülü sıcaklık bölümüne geçilmektedir. Kubbeye dört adet pencere ile aydınlatma ve havalandırma sağlanmaktadır. Aynı zamanda sıcaklık bölümünün üzerinde buhar çıkışını sağlayan “fil gözleri” bulunmaktadır. Sıcaklık bölümü köşelerinde halvet odaları ile halvet odalarının arasında dört adet “eyvan” bölümleri yer

Şekil 8. (a) Sıcaklık bölümü, (b) sıcaklık bölümü iç mekân detay (2024)

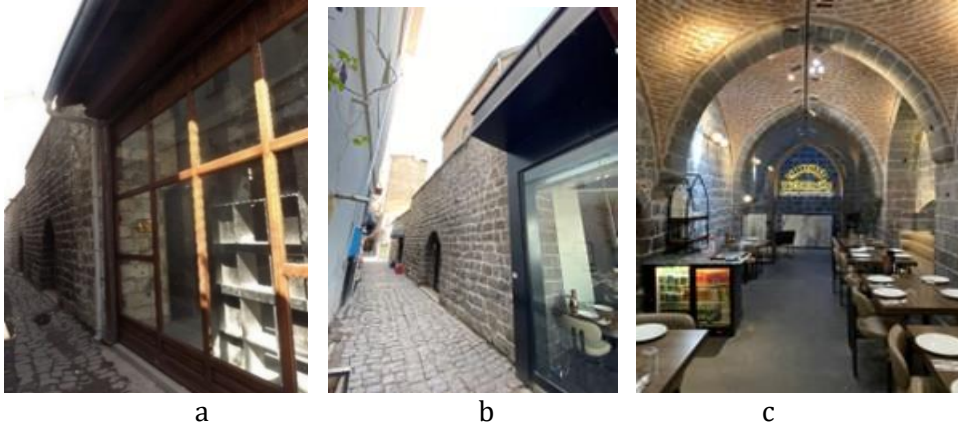
Restorasyon sonrası, hamamın özgün işlevi dışında restoran ve kafe olarak yeniden işlevlendirilmesi amacıyla, yapının planında bazı düzenlemeler yapılmıştır. Bu düzenlemelerle, yapı günümüz ihtiyaçlarına uyum sağlamak adına işlevsel değişikliklere uğramıştır. Hamamın, Gazi Caddesi üzerindeki esas girişi kapatılarak, Telgrafhane Sokak'tan, ılık bölümüne açılan yeni bir giriş yapılmıştır. Bu değişiklik, hem yapının çevresel özellikleriyle uyumlu bir kullanım oluşturmuş, hem de yapı içinde işlevsel ve ticari açıdan erişimi kolaylaştırmıştır. Yeni girişin düzenlenmesi hem mekânsal akışa uygunluk hem de tarihsel yapının korunması açısından önemli bir müdahale olmuştur (Şekil 11 a, b, c).

Şekil 11. (a) Sokak girişi (2015), (b) Telgrafhane Sokak girişi (2025), (c) ılıklik bölümü (2025)

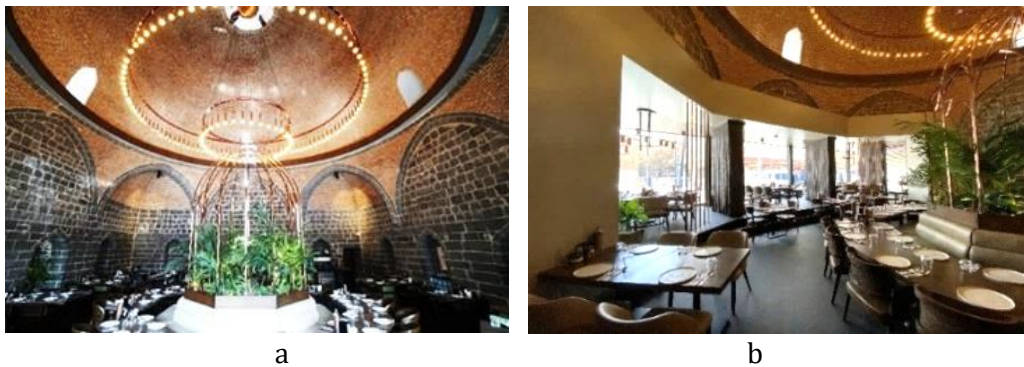
Giriş bölümü ile soğukluk bölümü birleştirilerek geniş bir alan haline getirilmiştir. Bu birleşen bölümde, merkezdeki havuz çevresi sekizgen formda bir oturma alanı olarak tasarlanmıştır. Bu düzenleme hem estetik hem de fonksiyonel açıdan mekânın sosyal kullanımını desteklemekte ve ziyaretçilere rahat bir oturma alanı sunmaktadır (Şekil 13 a, b).

Şekil 13. (a) Yeni işlevlendirilen soğukluk bölümü, (b) iç mekân düzenlemesi (2025)

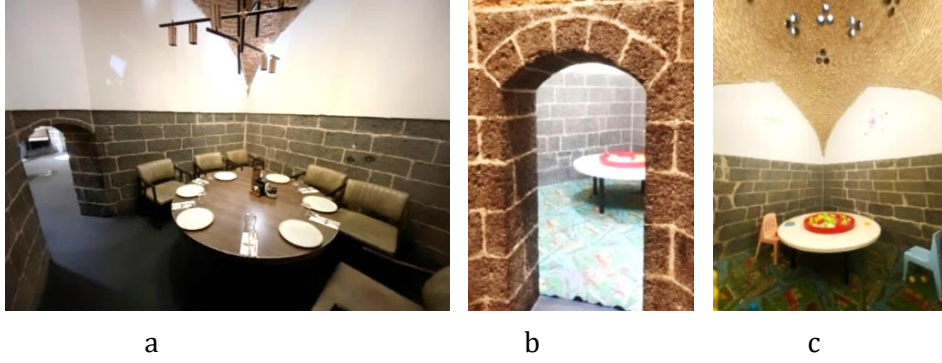
Restoran olarak işlevlendirilen tarihi hamamda, yeni işlevinin gerektirdiği ihtiyaçlara uygun düzenlemeler arasında sirkülasyon alanları, mutfak, tuvaletler ve oturma düzeni gibi temel unsurlar yer almaktadır. Ilıklık ve sıcaklık bölümleri, ayrıca sıcaklık bölümünde yer alan halvet odaları (özel yıkanma odaları), çocuk oyun alanı ve özel rezervasyon mekanları olarak yeniden işlevlendirilmiştir. Bu dönüşüm, yapının tarihsel dokusunu koruyarak fonksiyonel ihtiyaçları karşılamayı ve mekânsal çeşitliliği artırmayı amaçlamaktadır (Şekil 16 a, b, c).

Şekil 16. (a) Sıcaklık bölümündeki özel rezervasyon mekânı, (b, c) çocuk oyun alanı olarak işlevlendirilen halvet odaları (2024)

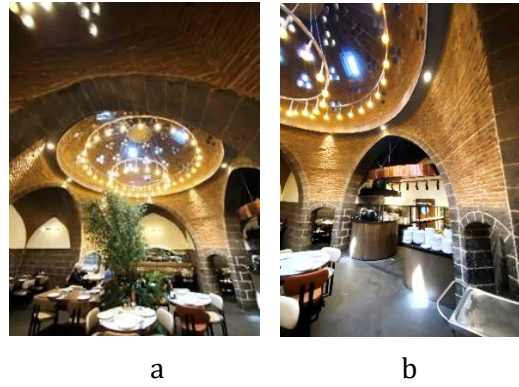
Sıcaklık bölümü, restorasyon sonrasında tamamen yemek salonları olarak işlevlendirilmiştir. Sıcaklık bölümüne bitişik konumda yer alan ve özgün plan düzeninde ayrı mekanlar olarak kullanılan külhan ve su deposu, yıkılarak birleştirilmiş ve bu alan mutfak servis mekânı olarak düzenlenmiştir. Bu değişiklik, hamamın tarihi yapısına zarar vermeden işlevsel olarak modern restoran ihtiyaçlarına uygun bir düzenleme sağlamıştır (Şekil 17 a, b).

Şekil 17. (a) Sıcaklık mekânı, (b) mutfaka dönüştürülen külhan bölümü (2025)

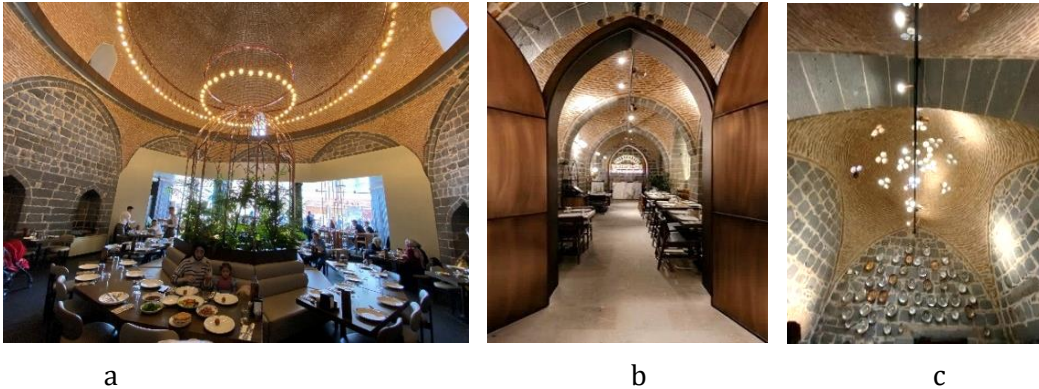
Vahap Ağa Hamamı'nın soğukluk bölümünde doğal ve yapay aydınlatmalar kullanılarak mekânın aydınlatma ihtiyaçları karşılanmıştır. Aydınlik feneri ve kubbe kasnağı etrafındaki küçük pencereler, doğal ışık alımını sağlar. Ilıklık ve sıcaklık bölümlerinde doğal ışık kullanımının yanı sıra, yapay aydınlatmalarla desteklenmiştir. Bu bölümlerde yapay aydınlatma oranı soğukluk bölümüne göre daha düşüktür ve daha küçük alanlar için spot ışıklar tercih edilmiştir. Yapının iklimlendirme sistemi bulunmadığı için, ısıtma ve soğutma çözümleri olarak klimalar kullanılmıştır (Şekil 20 a, b, c).

Şekil 20. (a) Soğukluk ve (b, c) ılıklik bölümlerindeki aydınlatmalar (2025)
