# Afetlerin Tarihî Yapılara Etkisi: 2023 Kahramanmaraş Depremleri Işığında Şanlıurfa'da Hasar Gören Yapıların Tarihsel, Mekânsal ve Yapısal Özellikleri Üzerine Bir İnceleme

The Impact of Disasters on Historical Structures: An Examination of the Historical Continuity, Spatial Location, and Structural Characteristics of Damaged Structures in Şanlıurfa in Light of the 2023 Kahramanmaraş Earthquakes

Berces KILIÇ<sup>1</sup>

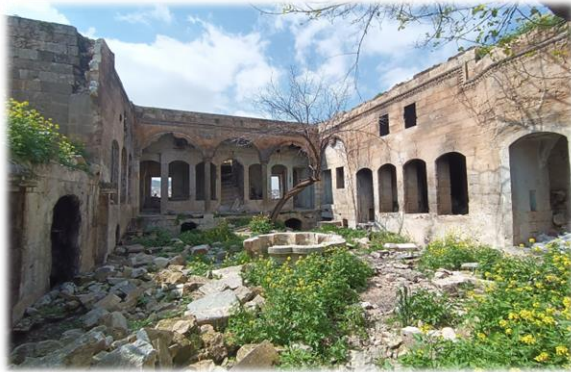
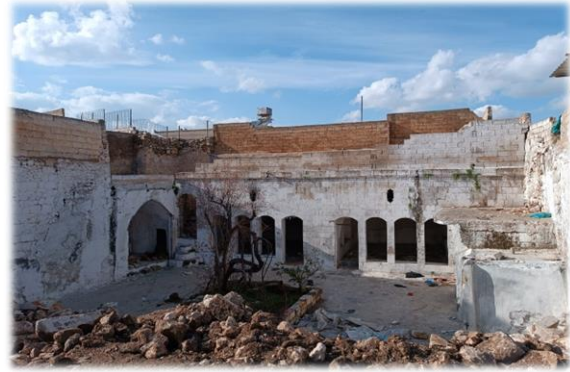
Görsel 10a: Kemer ve Sütunlarla Dizayn Edilmiş Eski Urfa Evi Avlusu, Yeni Mahallesi Güllü Sokak.

Görsel 10b: Eski Urfa Evi Avlusu, Beykapusu Kurtuluş Mahallesi 1046. Sokak.

Eski Urfa hayatları incelendiğinde, bu özel alanlarda gölgelik maksadıyla kullanılan revakların, serinlemek maksadıyla oluşturulan estetik süs havuzlarının ve içme suyunun temin edildiği kuyuların bulunduğu görülmektedir. Hayatlı ev özelinde depremin etkileri incelendiğinde de bu mekânların eski yapılar olmaları da dikkate alınarak yaşadıkları tahribatın boyutlarının büyük çaplı olduğu anlaşılmaktadır (görsel 10a ve görsel 10b). Gözlemlenen pek çok avluda, avluyu çevreleyen duvarların

yüksek, dayanaksız ve korunaksız olduğu ve avluya doğru yıkıldığı görülmüştür. Ön duvarları yıkılan avlulu evlerin pek çoğu doğrudan sokağa açıldığı için ikamet edilemez duruma gelip boşaltılmıştır.

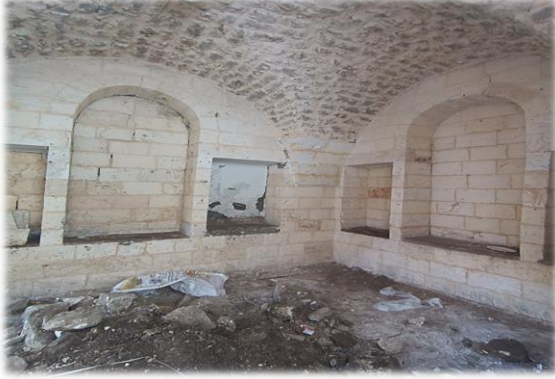
Görsel 11a: Kab Örneği, Pınarbaşı Mahallesi Sipahi Sokak.

Kab, çardak ve eyvanların mimarî dizaynları da tıpkı işlevleri gibi farklılık göstermektedir. Eyvanlarda pencere ve kapı bulunmazken, kablarn ve çardaklar ışık ve hava sirkülasyonu sağlanması gayesi ile çok sayıda pencere ile donatılmıştır. Her üç odanın da içerisine öteberi konulabilmesi için "kôr taka" adı verilen alanlar oluşturulmuştur. Beyaz Urfa taşı kullanılarak inşa edilen odaların tabanları, ince kum ve çimentodan elde edilen "şeb" ile dizayn edilmiştir. Depremi eski Urfa evlerinin odalarına olan etkisi incelendiğinde de tek katlı yapıların çardaklı yapılara nazaran, daha az etkilenen yapılar oldukları görülmektedir. Çardaklı evlerinse daha kompleks yapılar olmaları nedeni ile hasarlı yapıların pek çoğunun tavanında çökme meydana geldiği anlaşılmıştır. Tek katlı olup çok odalı mimariye sahip evlerin kablarn ve eyvanlarında da çeşitli tahribatlar meydana geldiği gözlemlenmiş ve hem eski olup hem de bakımsız bırakılmış olan pek çok hanenin fiziksel bütünlüğünde bozulmalar yaşandığı tespit edilmiştir.

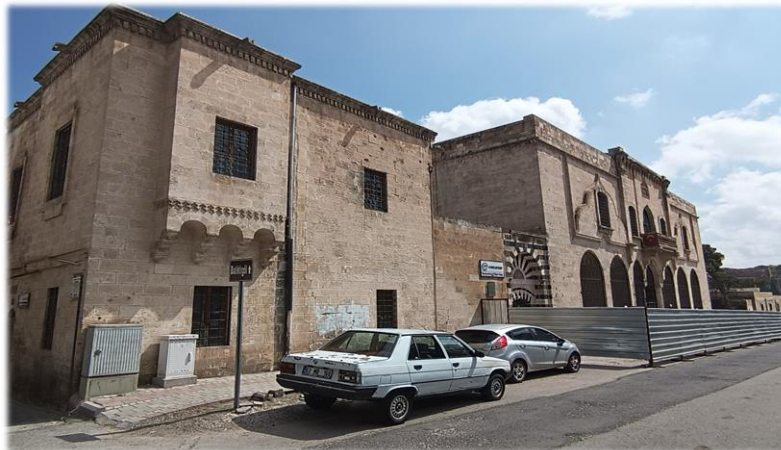
Görsel 12e: Selahaddin Eyyübî Cami Dış Duvarı

Geçmişte Ermeni kilisesi, Sanatlar Ocağı ve elektrik santrali olarak kullanılmış ve günümüzde kilise özellikleri korunmuş olan bir başka vakıf eser, Vali Fuat Caddesi'nde yer almaktadır. Yapının üç nefli bazikal yapıda olan iç kesimi, sütunlarla birbirinden ayrılmaktadır. Ortada kalan nef, sağ ve sol neften hem daha geniş hem daha yüksektir. Dar olan neflerin duvarlarında pencereler yer alır ve bu neflerde birbirine dolanmış halde yılan figürleri göze çarpar. Orta nefin yarım sütunlarının başlıklarında haç taşıyan melekler ve kuş figürleri görülmektedir. 1993 yılına kadar âtıl bir vaziyette bırakılmış olan yapı, daha sonra ciddi bir restorasyondan geçirilerek camiye tebdil edilip Selahaddin Eyyübî Cami adıyla ibadete açılmıştır (Kürkçüoğlu, 1993: 75-78). Depremin izleri, cami dışındaki duvarlarda, kapı üstündeki süslemelerde, pencerelerde ve cami tavanında açık bir şekilde görülmektedir. Bu yapının restorasyon işlemleri bir hayli uzamış ve ciddi bir mesai sarf edilerek onarıma tabi tutulmuştur (görsel 12e).

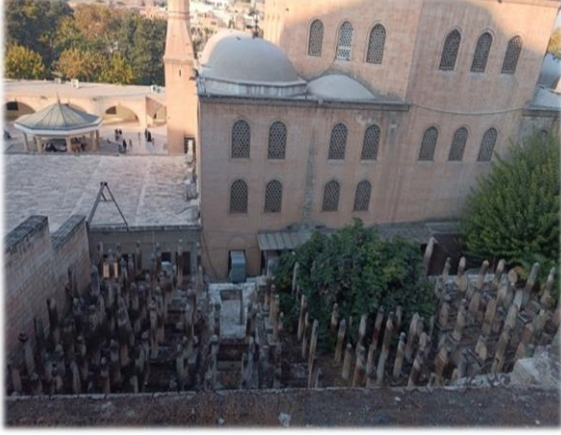
Hz. İbrahim (a.s.)'in doğduğu mağaranın bulunduğu Gölbaşı Mahallesi'nde Urfa Mevlid-i Halil Cami Haziresi yer almaktadır. Bağlı bulunduğu caminin ustalarına ebedi ev sahipliği yapan yapı, Şanlıurfa kent sınırları dahilindeki en büyük haziredir. Bu yapıda metfun olanların 19. ve 20. yüzyıllarda yaşamış oldukları, mezar taşlarında yer alan kitabelerden anlaşılmaktadır. Mezarlar; sanduka, çatma lahit ve dikdörtgen gövdeli olarak birbirinden ayrılmaktadır. Mahmudî fes, sarıklı fes, kavuk şeklinde başlık, silindirik başlık, sarıklı takke tipi başlık, Mevlevî başlığı ve Kadirî tacı şeklinde mezar başlıkları ile bu mezarlar çeşitlenmektedir. Aynı mezarda birden fazla defin işlemi gerçekleşmiş olduğundan hazire içerisindeki 220 mezarda 417 kişinin metfun olduğu bilinmektedir. Müftü, şeyh, müderris, kadı, müdür, hâkim, belediye başkanı ve askerler, hazirede yatanların meslek dağılımlarıdır. Mezarlarda kullanılan malzemeler ise bölgede yoğun bulunan nahit taşlardan müteşekkildir (Güler, 2016: 145-162). Bu hazirenin mezar taşlarında da gerek bakımsızlıktan gerek depremin getirmiş olduğu yıkımdan dolayı kırılma ve sökülmeler gözlemlenmektedir (görsel 13c).

Görsel 13c: Caminin Ustalarından Hacı Halil Umuç'un Kabrinin Bulunduğu Hazire, Mevlid-i Halil Cami.

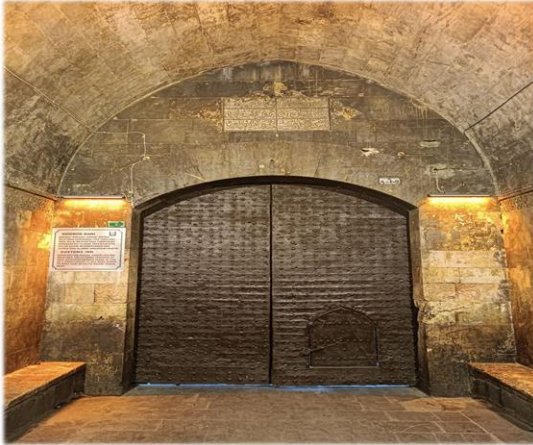
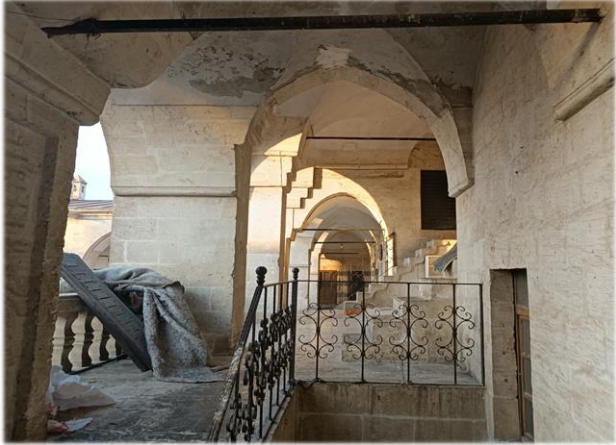
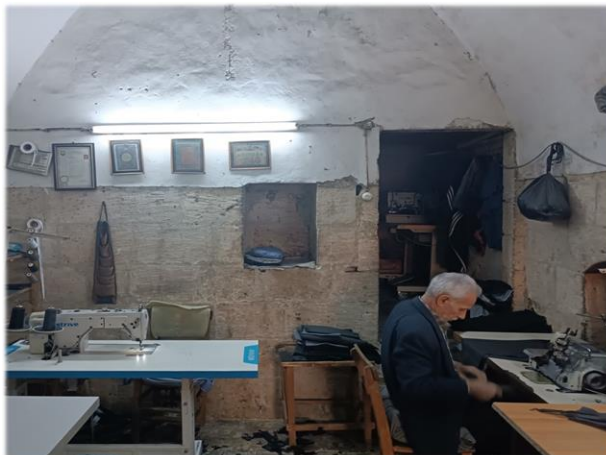
Görsel 14a: Gümrük Hanı'nın Giriş Kapısı

Balıklıgöl'den gelen bir kaynağın da bulunduğu Gümrük Hanı'nın alt katında tesbihçiler, çakmakçılar, tütüncüler ve kahvehane bulunmaktadır. Hanın giriş kapısı, üst odaları, koridoru ve çatısı incelendiğinde depremin getirmiş olduğu hasar görülebilmektedir. Afetin gerçekleştiği ilk süreçte kapılarını esnaf ve ziyaretçilerine kapatan handa, tadilat işlemleri gerçekleşmiş ve uzun süre faaliyet dışı kalmıştır. Yapılan tadilatlar sonrasında bile giriş ve üst kattaki koridorların duvarlarında ve tonozlarda çatlaklar görülebilmektedir. Deprem nedeni ile çatıdaki bacalar da yıkılmış, güçlendirme faaliyetleri süresince yapı tamamen kapalı tutulmuştur. İç odalar incelendiğinde kapı girişleri, tavan ve duvarlarda derin olmamakla birlikte çatlaklar gözlemlenmektedir.

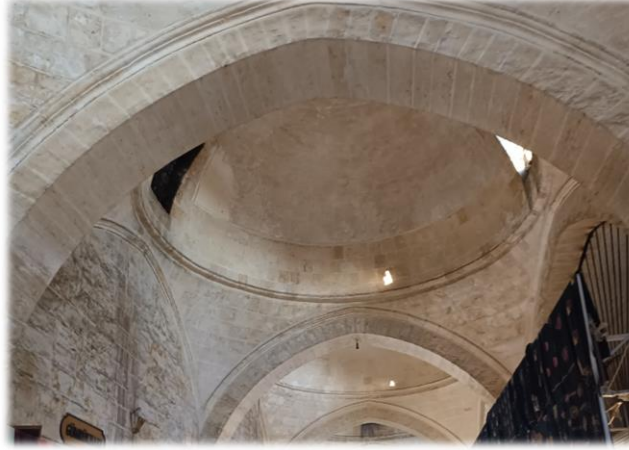
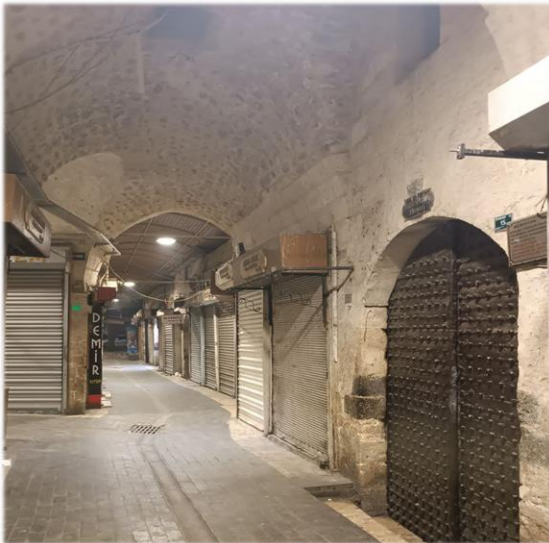
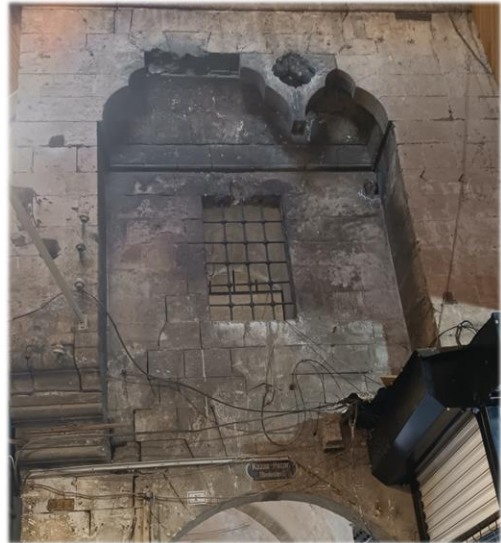
Görsel 15a: Bedestenin Kubbe Mimarisi.

Tarihî Urfa Çarşısı içerisinde geleneksel el sanatlarının bir örneği olan kazazlık mesleği icra edilmiş ve kentin giysi ihtiyacı bedesten denilen bu pazardan karşılanmıştır. Bedestenler, kentlerin merkezinde yer almaları ve şehirde tek olmaları nedeni ile diğer pazarlardan ayrılırlar. Gümrük Hanı'nın güneyinde yer alan Urfa Bedesteni de merkezi bir konumdadır ve diğer yapılarla yakınlık arz etmesinden dolayı oldukça işlek olmuştur. Bedestenin kuzeyinde Gümrük Hanı batısında ise Sipahi Pazarı bulunur. Gümrük Hanı gibi bu yapının banisinin de Halhallı Behram Paşa olduğu düşünülmektedir. Bu bedesten, ham ipekleri işleyip iplik haline getirme mesleğine izafeten, kazaz unvanı ile anılmıştır. Günümüzde Rıdvan Ahmed Paşa Vakfı'na bağlı bulunan bedesten, adı geçen vakıf tarafından yöresel giysi ve ürün satan esnafa kiralanmaktadır (Demir vd., 2022). Depreme dayalı gözlemler sonucunda duvarlarda, kubbeli tavanın pencerelerinde ve giriş kapısında çatlaklar tespit edilmiştir.

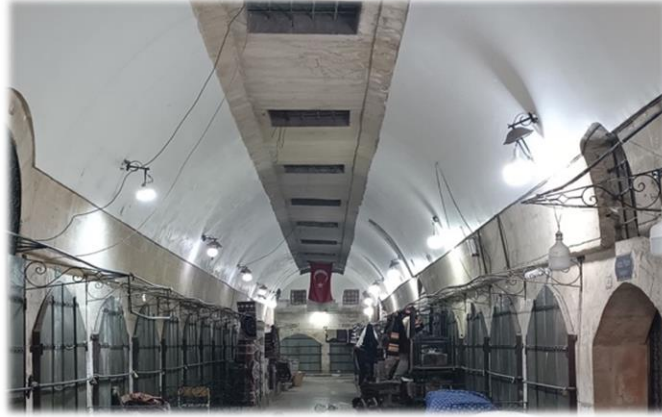
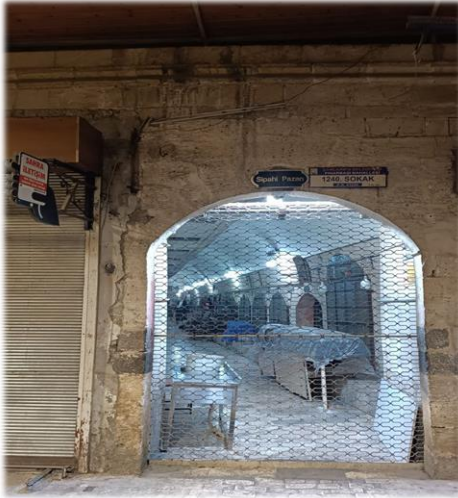
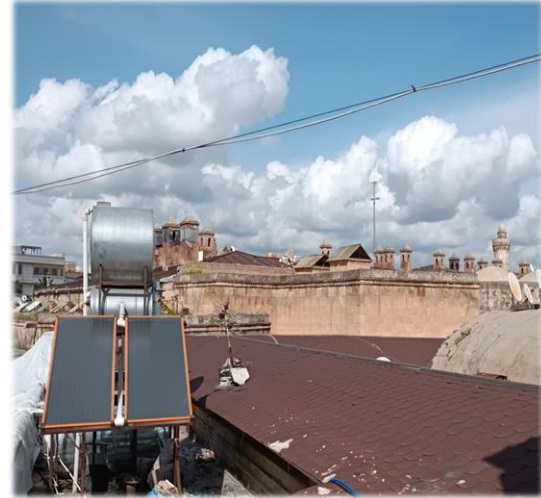
Görsel 16a: Pazarın Mahzenleri.

Gümrük Hanı'nın inşası tamamlandıktan sonra handa konaklayan Osmanlı sipahileri atlarının bakım ve istirahati için bir yere ihtiyaç duymuştur. Bu sebeple hanın batısında bedestenle birlikte hanı kuşatır bir vaziyette Sipahi Pazarı inşa edilmiştir. Sipahi Pazarı'nın bedestene, bedestenin de Gümrük Hanı'na açılan kapıları bulunur. Bu bağlamda her üç yapı da birbirleriyle bağlantılı olarak kullanılmıştır. Düzgün kesme taşlardan müteşekkil olan Sipahi Pazarı, beşik tonozlu bir tavan mimarisine sahip olup pazarın aydınlatması da tavandan açılmış olan tepe pencereler yoluyla sağlanmıştır (Demir ve Halifeoğlu 2023: 1367). Depremden kaynaklı olarak pazarın çatısında, duvarlarında ve mahzen yapıda olan odalarında hasar gözlemlenmiştir.

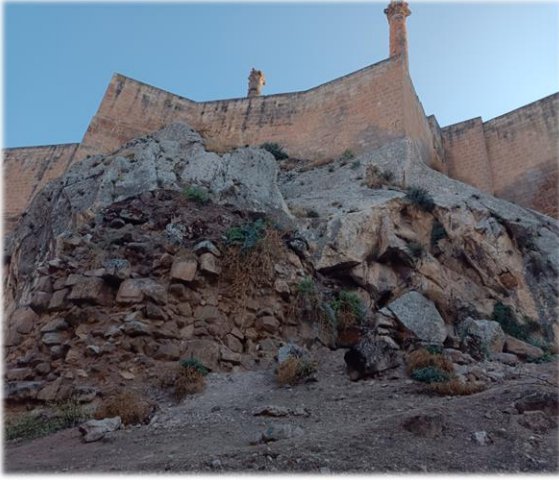
Görsel 17a: Kale Eteklerinden Görünüm.

Deprem izleri; tarihî Urfa Kalesi'nin yorgun surlarında, duvarlarında, kale girişi ve kale eteklerinde kendini göstermektedir. Depremden on yıl önce bir Cuma namazı esnasında kalenin önemli bir kısmı yıkılmıştır. Bu çökmeden sonra güçlendirme ve restorasyon işlemleri başlatılmıştır. Bu sebeple de depremde bu onarılan kısımda belli başlı çatlaklar dışında, ciddi bir hasar görülmemiştir. Asıl ciddi tahribatın kalenin arka kısmında kalan sur ve duvarlarında meydana geldiği tespit edilmiştir (görsel 17b). 2021 yılında tarihî dokuların ortaya çıkarılması amacıyla kale etrafında bulunan yüzlerce gecekondunun kontrollü yıkımı da bu bölgedeki tahribatın boyutlarını azaltan başka bir etken olmuştur.

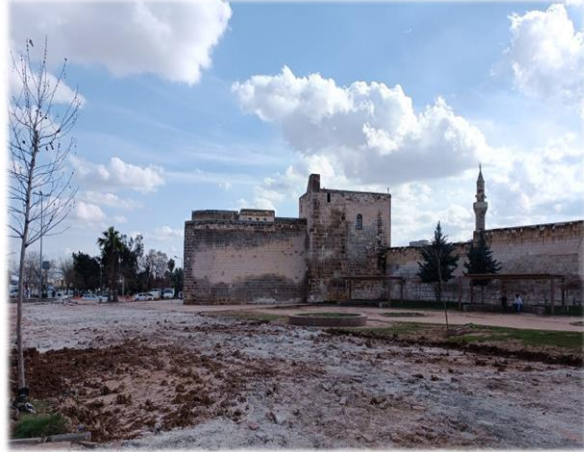
Görsel 18b: Kule ve Surlar.

yapının muhafazası kapı ağalığı yapmış olan Mahmutoğlu ailesine bırakılmıştır. Bu nedenle kule, bu ailenin ismiyle tesmiye olunmuştur. Bu ailenin mensupları Kurtuluş Mücadelesi'nde de kuleyi muhafaza etmiş ve şehrin kurtuluşunda kilit rol üstlenmişlerdir (Ak, 1988: 80). Günümüzde kulenin bir bölümü, Şanlıurfa Kent Müzesi olarak kullanılmaktadır. Depremden kaynaklı olarak gerek müze gerekse kule, ziyarete kapatılmıştır. Duvarlarında derin çatlaklar gözlemlenen yapıda restorasyon işlemleri başlatılmıştır (görsel 18a). Karakoyun Deresi'nin hemen kule yakınından geçmesi nedeni ile aşırı yağışlardan dolayı taşınan malzemeler de bölgede kirliliğe sebep olmuştur. İlaveten üstü kapatılan dere geçidi depremden de etkilenmiş olduğundan, yaşanan bir taşkın afeti sonrası bölgedeki tahribat daha da şiddetli olmuştur (görsel 18b). Gerekli iyileştirme ve güçlendirme çalışmaları tamamlandıktan sonra kule ve çevresi yeniden ziyarete açılmıştır.

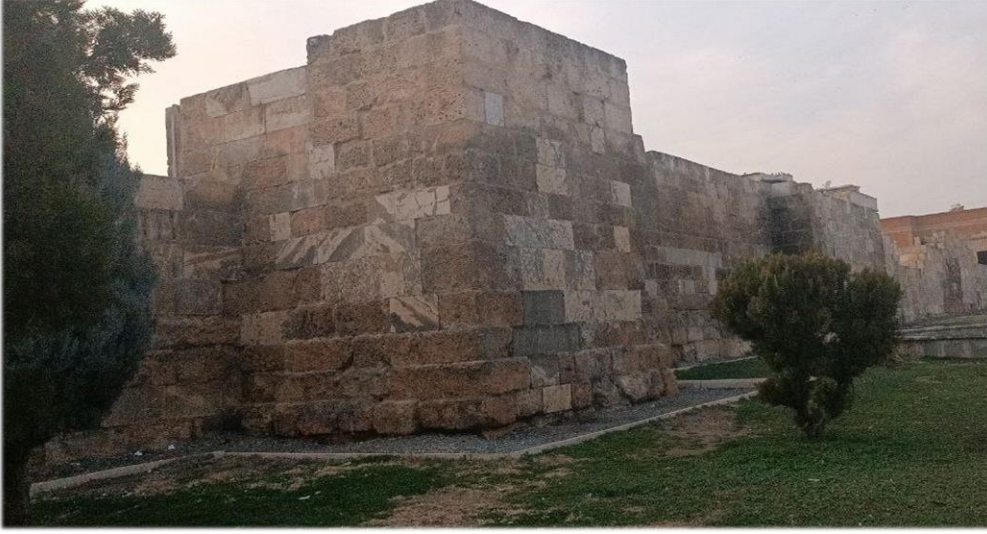
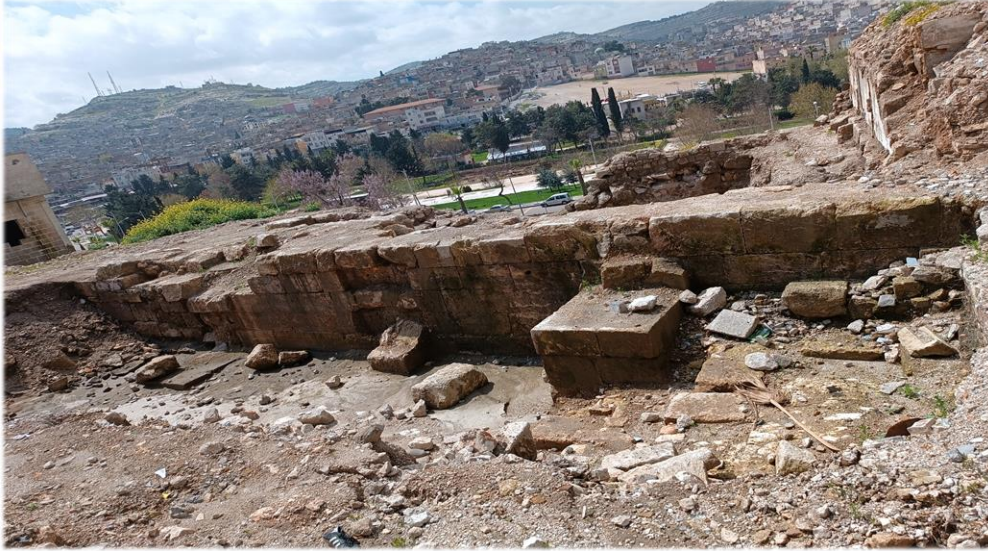
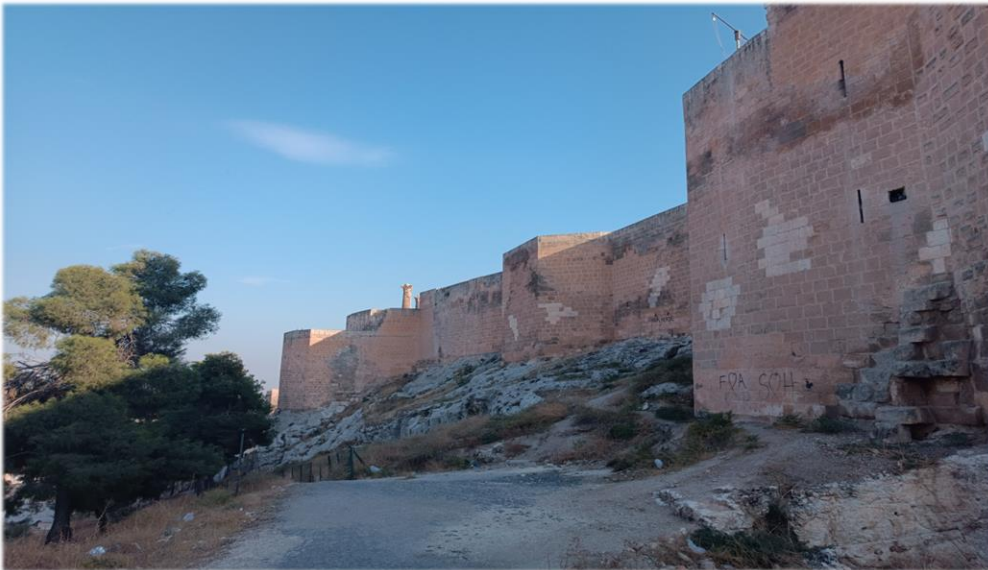
Görsel 19a: Mahmutoğlu Kulesi Şehir Surları.

Stratejik bir bölgeyi veya geçidi muhafaza etme gayesi ile inşa edilen surlar; askerî ve idarî yapılar olarak kullanılmış olup şehri ve şehrin etrafındaki yerleri korumak için inşa edilen kulelerle bitişik bir vaziyette konumlandırılmıştır. Bu yapılar, şehri çepeçevre kuşattıkları ve dışarıdan gelen tehlikeleri bir bariyer olarak engelledikleri için sıkı birer tahkimat duvarı olarak işlev görmüştür. 20. yüzyıla kadar kale ile birlikte Şanlıurfa kent surları sağlam bir vaziyette dururken günümüzde surlara dair sadece kalıntılar ulaşabilmiştir (Üner, 2009: XVI). Bu kalıntılar da şehirde bulunan kapı, kale ve kulelerin olduğu bölgelerle sınırlı kalmıştır. Urfa Kalesi'nden başlayan surlar Harran Kapı, Bey Kapısı ve Mahmutoğlu Kulesi'ne kadar uzanan bir doğrultuda kalıntı halinde görülmektedir (görsel 19a). İlaveten yapılan arkeolojik çalışmalar neticesinde, Roma döneminden kalma antik sur kalıntılarına rastlanmıştır (görsel 19b). Bu sur kalıntıları, Balıklıgöl'ün kuzey kısmında ve Kızılkoyun Nekropolü'nün üst kısmında Tıfındır Tepesi olarak isimlendirilen bölgede yer almaktadır. Tarihî kent surlarının depremden kaynaklı izleri takip edildiğinde, bu yapıların hâlihazırda kalıntılardan oluşmalarından da hareketle mimarî bütünlüklerinin afet öncesinde bozulmuş olduğunu söylemek mümkündür. Depremden sonra özellikle Urfa Kalesi surlarında, ciddi tahribat meydana gelmiştir (görsel 19c). Bölge ziyarete kapatılarak restorasyon işlemleri başlatılmıştır. Tıfındır Tepesi'ndeki Antik Roma surları, hâlihazırda arkeolojik çalışmalarla gün yüzüne çıkarılmaları nedeni ile sur kalıntıları üzerindeki afetten kaynaklanan tahribatların boyutu henüz anlaşılammaktadır. Diğer sur kalıntılarında da bitişik oldukları mimarî yapılarda da gözlemlenebilen belli belirsiz dökülme ve çatlaklar görülebilmektedir.
