Türk Coğrafya Dergisi 87 (2025) 99-114

6 Şubat 2023 Kahramanmaraş depremleriyle tetiklenen yüzey deformasyonlarının haritalanması ve analizi

Mapping and analysis of surface deformations triggered by the February 6, 2023 Kahramanmaraş earthquakes

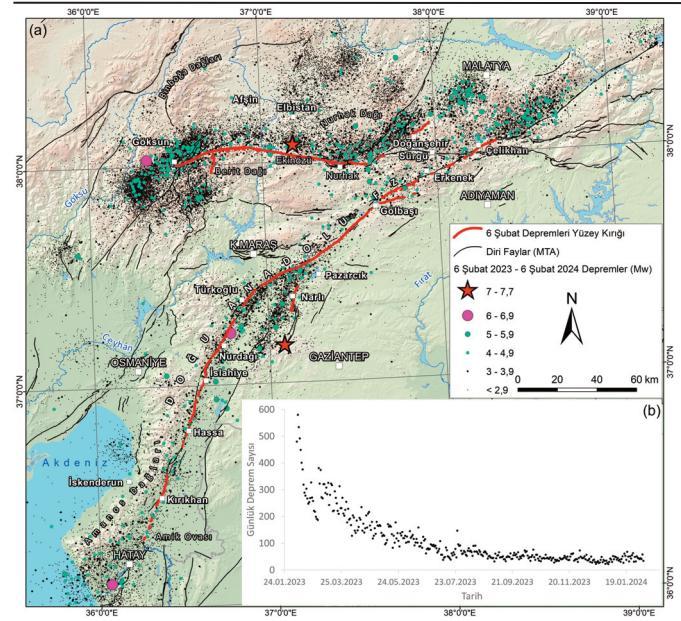
Şekil 1. (a) 6 Şubat Kahramanmaraş Depremleri ana şok merkez üssleri ve 1 yıl boyunca takip eden depremlerin dağılış haritası (Kandilli Rasathanesi, http://udim.koeri.boun.edu.tr/zeqmap/hgmmap.asp). Kırmızı çizgiler bu çalışma kapsamında saptanan yüzey kırıklarını göstermektedir. (b) 6 Şubat 2023 – 6 Şubat 2024 tarihleri arasında 1 yıl boyunca günlük deprem sayısındaki değişim grafiği. 6 ay boyunca düzenli olarak azalan artçılar, daha sonra yatay bir seyir izlemektedir.

Figure 1. (a) Epicenters of the main shocks of the February 6 Kahramanmaraş Earthquakes and the distribution of aftershocks recorded over a one-year period (Kandilli Observatory, http://udim.koeri.boun.edu.tr/zeqmap/hgmmap.asp). The red lines indicate surface ruptures identified in this study. (b) Graph showing the daily variation in the number of earthquakes recorded between February 6, 2023 – February 6, 2024. The number of aftershocks decreased steadily over six months, followed by a relatively stable trend.
