## **Dünya Miras Adayı Olma Sürecinde Beypazarı Tarihi Kenti'nin Yangın Riskleri Bakımından Değerlendirilmesi**

## **Evaluation of Beypazarı Historic Town in terms of Fire Risks in The Process of Becoming a World Heritage Candidate**

Bahçeci, M., Gürel, A. ve Kurt, M., (2025). Dünya Miras Adayı Olma Sürecinde Beypazarı Tarihi Kenti'nin Yangın Riskleri Bakımından Değerlendirilmesi, *Afet ve Risk Dergisi*, 8(3), 1477-1502.

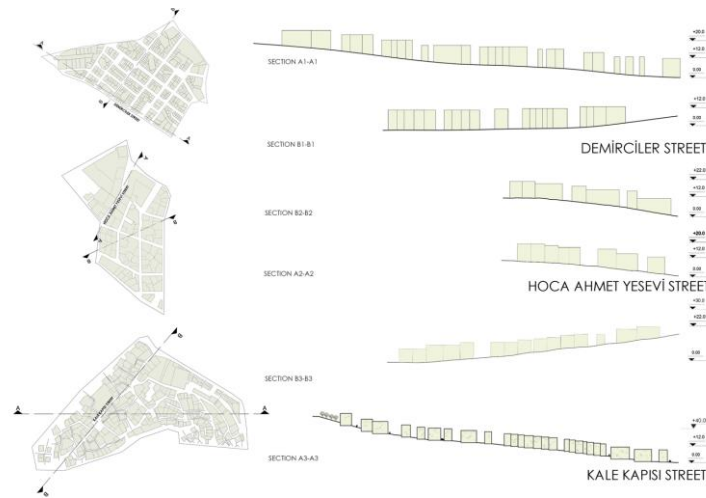
Şekil 16. Alan kesitleri

Analizlere B alanı bölgelerinin kesitleri alınarak başlanmıştır (Şekil 16). Kesitler sonucunda alanda dik yollar tespit edilmiştir. Bu dik yolların genellikle yine dik merdivenlerle ve sonrasında çıkmaz sokakla bittiği tespit edilmiştir. Dik rampaların, manevra yapmaya yetmeyen mesafelerin, dik merdivenlerle ve çıkmaz sokaklarla biten yolların olası bir yangın durumunda müdahaleyi engelleyebileceği ve yangının yayılmasına sebep olacağı tespit edilmiştir. Bu alanlar en çok B3 bölgesinde tespit edilmiştir.

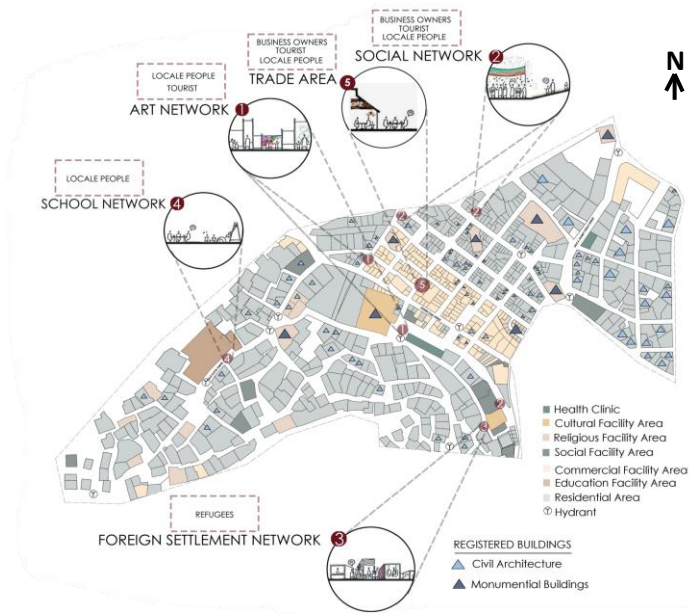
Şekil 19. Fonksiyon analizi

B1 bölgesinde ticari işlevli yapılar yoğun olarak bulunurken, B2 ve B3 bölgelerinde konut yapılarının yoğun olduğu saptanmıştır. Bu işlevlerin yanı sıra dini, eğitim, sağlık, kültürel işlevli yapılar da B alanında yer almaktadır. Mevcut hidrantlara da bu analizde yer verilmiş, sayılarının azlığı, bir kısmının çalışmıyor halde bulunması da olası bir yangın anı için eksiklik olarak tespit edilmiştir (Şekil 19).

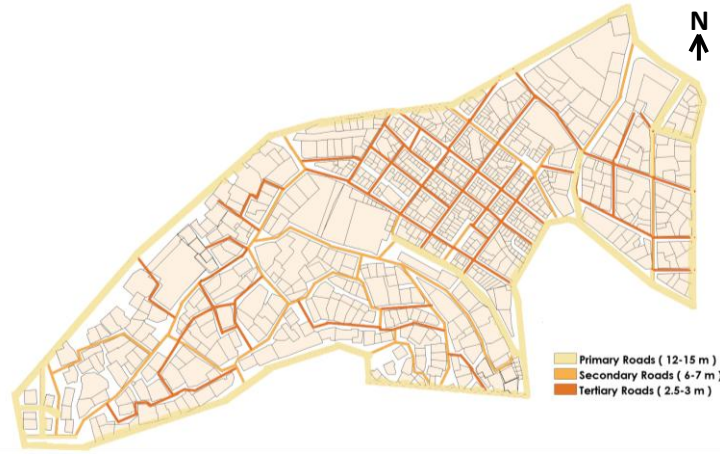
Şekil 20. Yol genişlikleri analizi

Alan çalışmasında dar ve çıkmaz yollarla karşılaşmıştır. Olası bir yangın durumunda, ilgili kişilerin alana ulaşabilmesi gerektiğinden alandaki yolların genişliği üzerinden bir analiz yapılmıştır (Şekil 20). Alanda bulunan yollar: birinci derece yollar 12-15 metre, ikinci derece yollar 6-7 metre, üçüncü derece yollar 2,5-3 metre olarak sınıflandırılmıştır. Bu analiz sonucunda en dar yolların B1 alanında ve bitişik nizamın yoğun olduğu bölgede yer aldıkları tespit edilmiştir. Yine alan gezisinde, yollara park eden araçların ve kurulan tezgâhların yolları daha ulaşılmaz kıldığı görülmüştür.

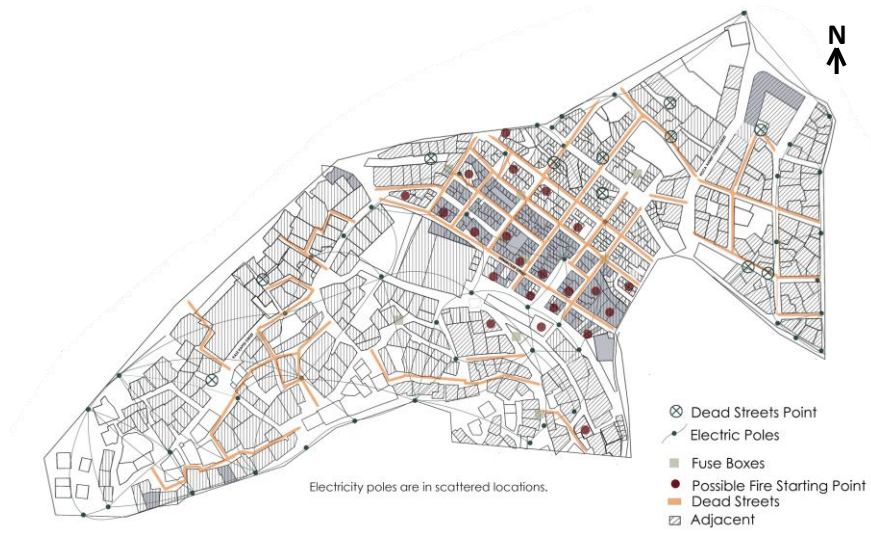
Şekil 21. Yangın risklerinin belirlenmesi

Yapıların tehlike risklerini belirlemek üzere yapılan analizde çıkmaz sokaklar ve dar yollar işaretlenmiş, elektrik direkleri ve trafoların yerleri tespit edilmiş, ticari işlevli -yangına sebep olabilecekleri için- yapılar belirtilmiş, yangının başlayabileceği noktalar işaretlenmiş (Şekil 21) ve Tablo 1a'da yer alan ölçütlere göre düşük, orta ve yüksek riskli olarak sınıflandırılmıştır (Şekil 22).

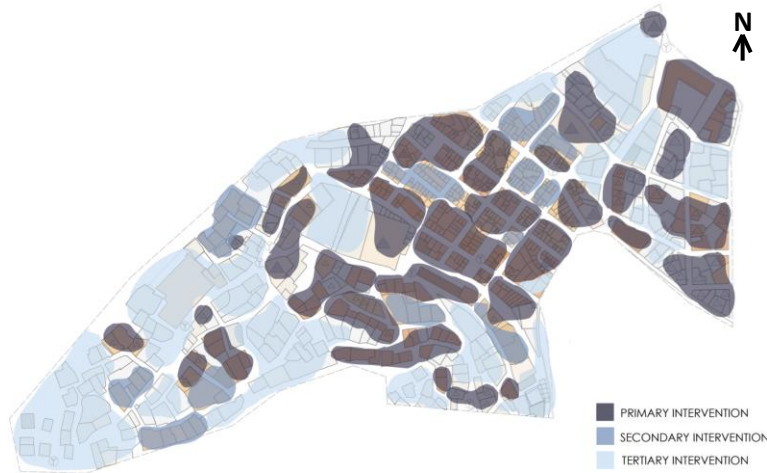
Şekil 24. Müdahale derecelendirmesi

- Riskli alanlar ile tescilli yapılar birlikte değerlendirilerek olası bir durumda müdahale etme önceliği olan yapılar/bölgeler belirlenmiştir (Şekil 24). Bu bölgelerden tescilli ve yüksek riskli yapıları içerisinde barındıran alanlar birinci derece müdahale bölgesi, orta riskli bölgeler ikinci derece müdahale bölgesi ve düşük riskli bölgeler ise üçüncü derece müdahale bölgesi olarak sınıflandırılmıştır.

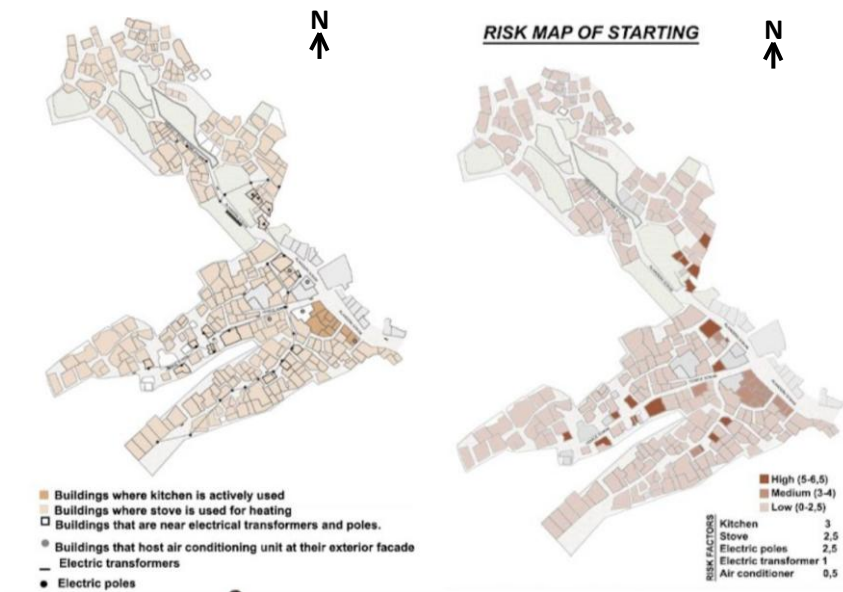
Şekil 28. Alanın risk derecelerine göre analizi

başlaması, yayılması ve söndürülmesi zor bölgeler belirlenmiştir. Bölgeler yüksek, orta ve düşük riskli olarak nitelendirilmiştir. Yenice, Bulgurdede 5, Alaaddin sokak ve çevresinde yangının başlamasına neden olabilecek faktörler saptanmış ve risk düzeyleri belirlenmiştir (Şekil 28).

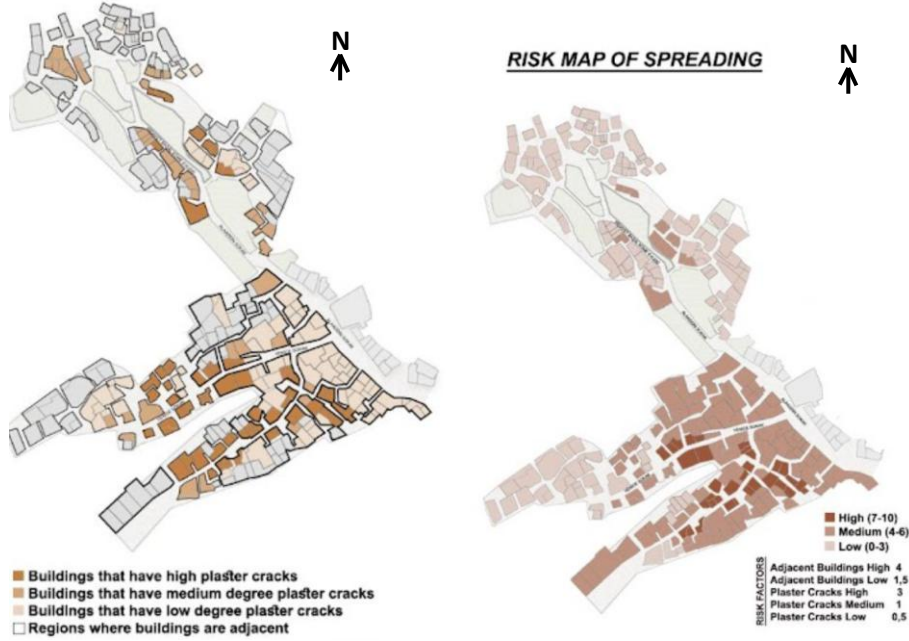
Şekil 29. Yangın yayılmasında etkili riskli bölgelerin analizi

Her üç sokak ve çevresinde konumlanan yapılar için, yangının yayılmasına neden olan faktörler ve risk düzeyleri tıpkı başlamasında olduğu gibi belirlenmiştir. Yangının yayılma ihtimali yüksek, orta ve az bölgeler saptanmış ve risk haritasında yerini bulmuştur (Şekil 29).

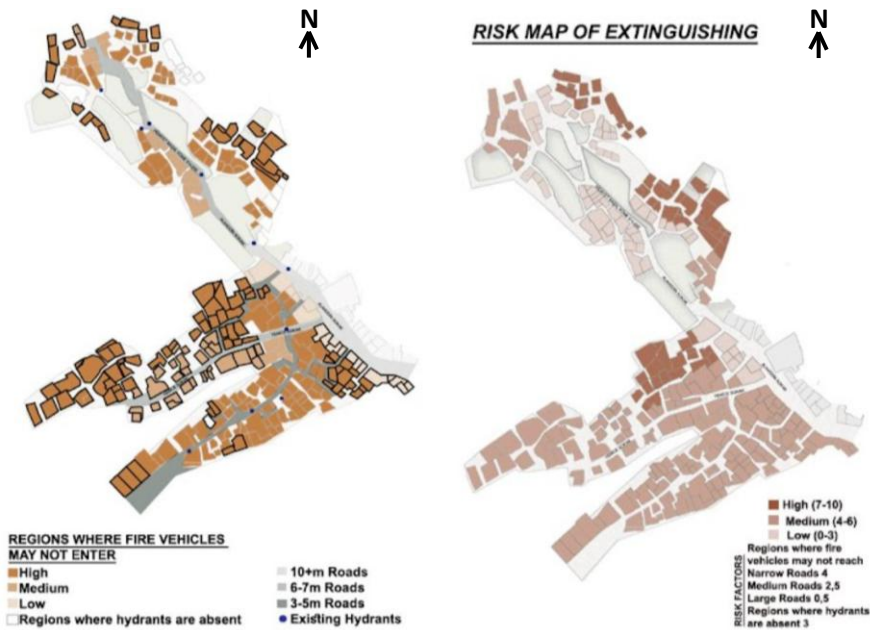
Şekil 30. Yangının başlamasında etkili bölgelerin analizi

Yenice, Bulgurdede 5. ve Alaaddin sokak ve çevrelerinde yangının yayılması ve başlaması yüksek bölgeler saptandıktan sonra, yangının başlaması durumunda, söndürülmesi güç olan bölgeler saptanmıştır. İlk olarak, yol boyutları ve hidrant yerleri belirlenmiş ardından itfaiye araçlarının girmesi zor yollar 3 metre ve daha dar yollar olarak belirtilmiş ve hidrantların yoksun olduğu alanlar gösterilmiştir. Risk faktörlerine göre yangının söndürülmesi güç olan bölgeler saptanmıştır (Şekil 30).
