## Hidroelektrik Santrallerde Türbin-Jeneratör Yatak Arızaları Sonucu Oluşan Mekanik Titreşimler ve Çözüm Yöntemleri

Gökhan Kahraman<sup>1,\*</sup>

## Mechanical Vibrations of Turbine-Generator Bearing Malfunctions in Hydroelectric Power Plants and Solution Methods

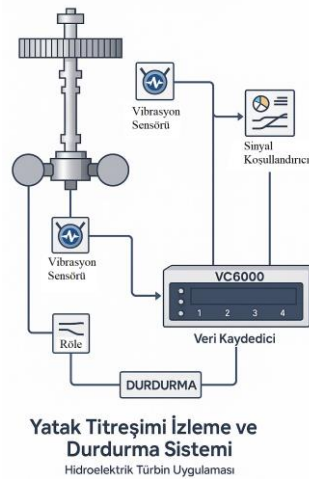
Şekil 1. Türbin-jeneratör kılavuz yatakları ve sensörlerin şematik gösterimi

Şekil 1’de görülen şematik gösterim, türbin-jeneratör setlerinde erken arıza tespiti ve koruma sağlamak amacıyla kurulmuş titreşim izleme sistemidir. Kılavuz yataklara yerleştirilen sensörler sayesinde sistemin mekanik durumu sürekli izlenir ve gerektiğinde otomatik olarak durdurma gerçekleştirilir. Bu

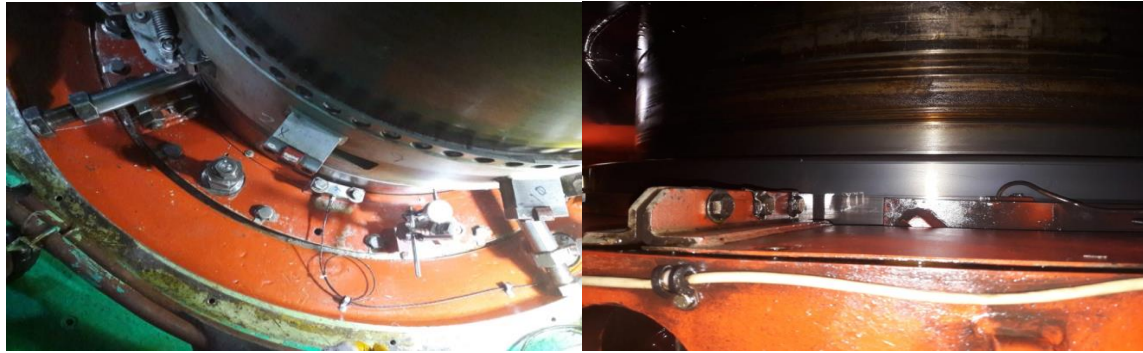
Şekil 2’de görülen kılavuz yatakları, sistemin düzgün çalışması açısından kritik öneme sahiptir. Bu yataklarda zamanla oluşabilecek bazı arızalar, hem makine performansını düşürür hem de büyük hasar riskleri doğurur. En sık karşılaşılan sorunlardan biri, titreşim seviyelerinin artmasıdır. Milin hizasızlığı, rotorun dengesizliği veya yatak yüzeyinde oluşan aşınmalar bu titreşim artışına sebep olabilir. Ayrıca gevşemiş bağlantı elemanları da sisteme mekanik kararsızlık getirir. Titreşim artışı sadece gürültüye neden olmakla kalmaz, aynı zamanda yataklarda aşırı yüklenme ve yıpranma oluşturur.
