## 20 December 1942 (Ms 7.2) Tokat Erbaa Earthquake, Evaluation of Macroseismic Characteristics Using the EMS-98 Scale

Tugba Kurtulus<sup>1</sup> , Murat Ersen Aksoy<sup>1</sup>

<sup>1</sup> Muğla Sıtkı Koçman University, Faculty of Engineering, Department of Geological Engineering, 48000 Muğla, Türkiye

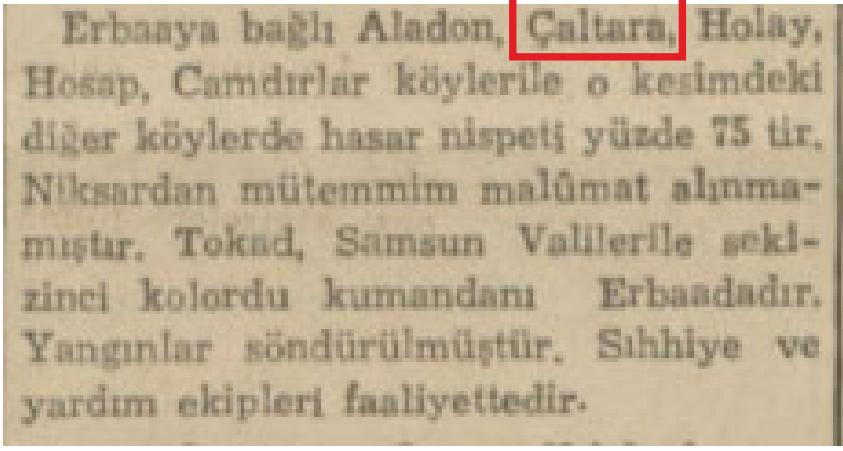
| <b>Açıklama:</b><br>-Haber küpüründe “Çaltara yüzde 75 hasar oranı belirtilmi şır.” ifadesi yer alıyor.<br>-Bu haber küpürün de binaların çoğu (%75) hasarlıdır.<br>- Bölge “köy” diye ifade edildi için evlerin yapısı moloz taşı, doğal taş (kıрма taş), kerpiç(toprak tuğla) gibi yapılar olabilir. | <b>Explanation:</b><br>-The news clipping includes the statement “Çaltara has a 75 percent damage rate.”<br>-In this news clipping, most of the buildings (75%) are damaged.<br>- Since the region is called “village”, the structure of the houses may be rubble stone, natural stone (crushed stone), adobe (earthen brick) structures. | |

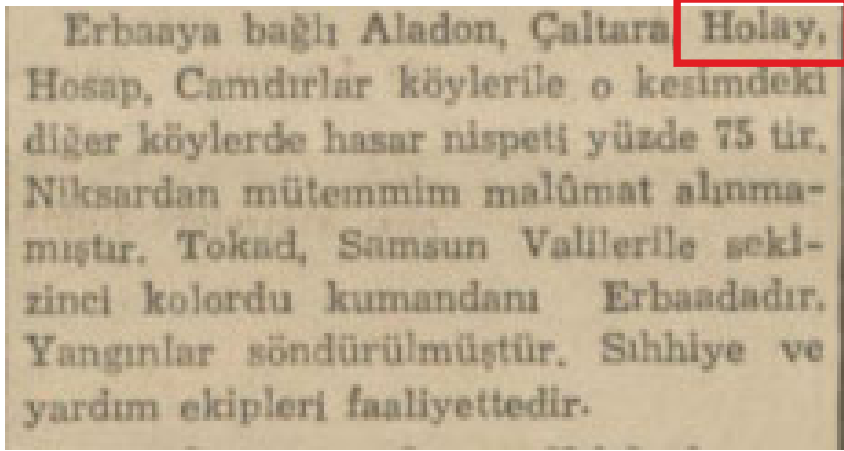
| <b>Açıklama:</b><br>-Haber küpüründe “Holay (Ballıbağ) yüzde 75 hasar oranı belirtilmi şır.” ifadesi yer alıyor.<br><br>-Bu haber küpürün de binaların çoğu (%75) hasarlıdır.<br><br>- Bölge “köy” diye ifade edildi için evlerin yapısı moloz taşı, doğal taş (kırma taş), kerpiç(toprak tuğla) gibi yapılar olabilir. | | <b>Explanation:</b><br>-The news clipping includes the statement “Holay (Ballıbağ) has a 75 percent damage rate.”<br><br>-In this news clipping, most of the buildings (75%) are damaged.<br><br>- Since the region is called “village”, the structure of the houses may be rubble stone, natural stone (crushed stone), adobe (earthen brick) structures. | |

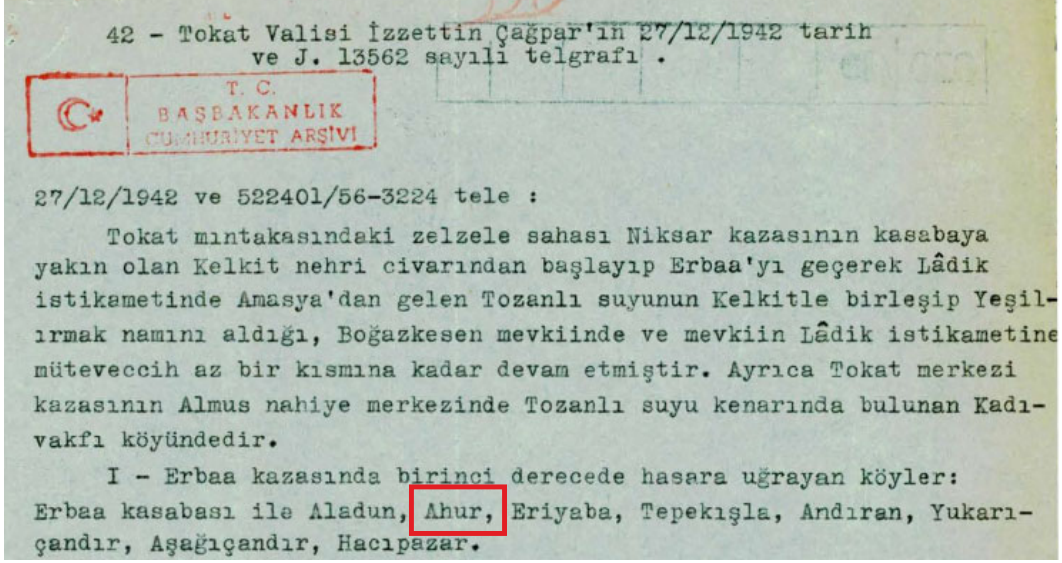
| <b>Açıklama:</b><br>-Telgraf yazısında “ Ahur (Tosunlar) birinci derecede hasara uğramıştır.” ifadesi yer alıyor.<br>-Bu haber küpürün de binaların çoğu birinci derece hasarlıdır.<br>- Bölge “köy” diye ifade edildi için evlerin yapısı moloz taşı, doğal taş (kıрма taş), kerpiç(toprak tuğla) gibi yapılar olabilir. | | <b>Explanation:</b><br>The telegraph text states, “Ahur (Tosunlar) has suffered first degree damage.”<br>- In this news clipping, most of the buildings have first degree damage.<br>- Since the region is called “village”, the structure of the houses may be rubble stone, natural stone (crushed stone), adobe (earthen brick) structures. | |

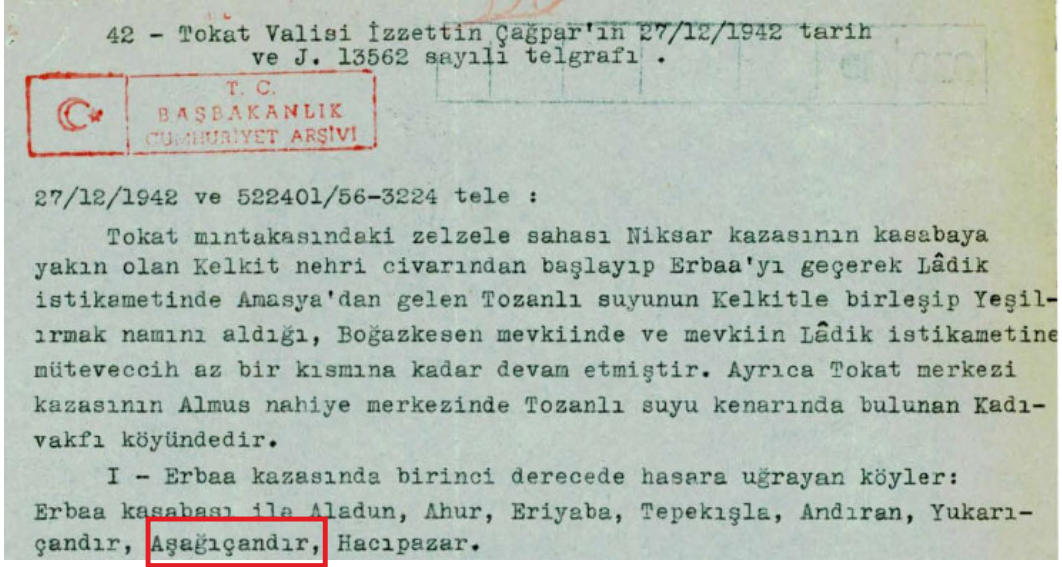
| <b>Açıklama:</b><br>-Telgraf yazısında “Aşağıcandır birinci derecede hasara uğramıştır.” ifadesi yer alıyor.<br>-Bu haber küpürün de binaların çoğu birinci derece hasarlıdır.<br>- Bölge “köy” diye ifade edildi için evlerin yapısı moloz taşı, doğal taş (kıрма taş), kerpiç(toprak tuğla) gibi yapılar olabilir. | | <b>Explanation:</b><br>The telegraph text states, “Aşağıcandır has suffered first degree damage.”<br>- In this news clipping, most of the buildings have first degree damage.<br>- Since the region is called “village”, the structure of the houses may be rubble stone, natural stone (crushed stone), adobe (earthen brick) structures. | |

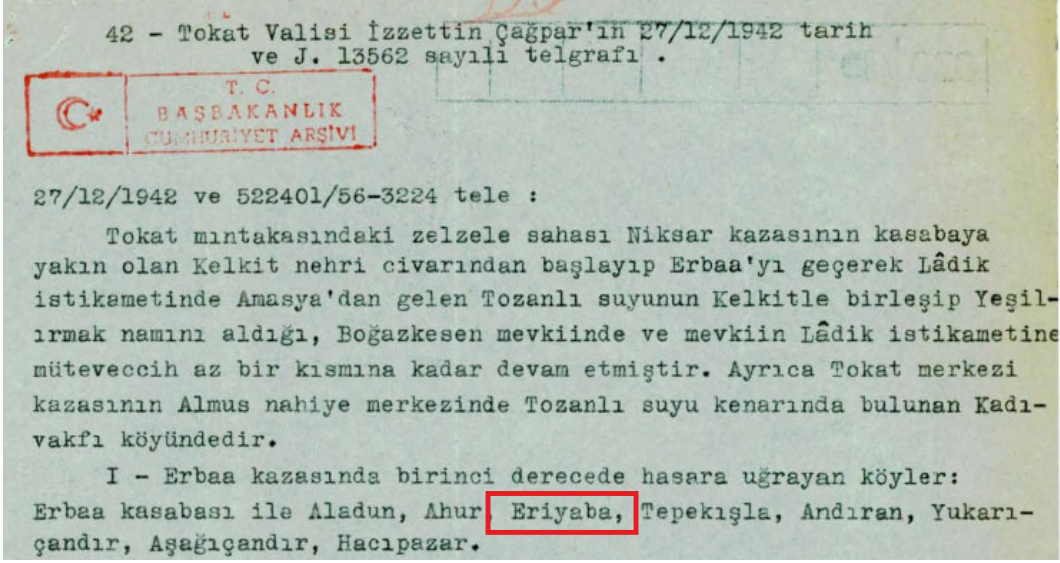
| <b>Açıklama:</b><br>-Telgraf yazısında “Eriyaba (Evyaba) birinci derecede hasara uğramıştır.” ifadesi yer alıyor.<br>-Bu haber küpürün de binaların çoğu birinci derece hasarlıdır.<br>- Bölge “köy” diye ifade edildi için evlerin yapısı moloz taşı, doğal taş (kıрма taş), kerpiç(toprak tuğla) gibi yapılar olabilir. | | <b>Explanation:</b><br>The telegraph text states, “Eriyaba (Evyaba) has suffered first degree damage.”<br>- In this news clipping, most of the buildings have first degree damage.<br>- Since the region is called “village”, the structure of the houses may be rubble stone, natural stone (crushed stone), adobe (earthen brick) structures. | |

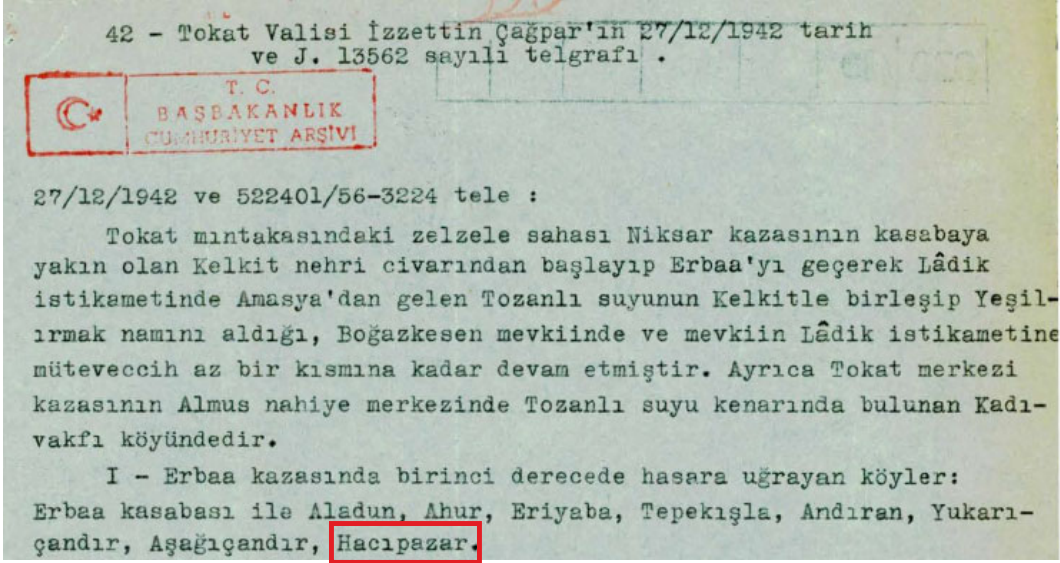
| <b>Açıklama:</b><br>-Telgraf yazısında “Hacıpazar birinci derecede hasara uğramıştır.” ifadesi yer alıyor.<br>-Bu haber küpürün de binaların çoğu birinci derece hasarlıdır.<br>- Bölge “köy” diye ifade edildi için evlerin yapısı moloz taşı, doğal taş (kıрма taş), kerpiç(toprak tuğla) gibi yapılar olabilir. | | <b>Explanation:</b><br>The telegraph text states, “Hacıpazar has suffered first degree damage.”<br>- In this news clipping, most of the buildings have first degree damage.<br>- Since the region is called “village”, the structure of the houses may be rubble stone, natural stone (crushed stone), adobe (earthen brick) structures. | |

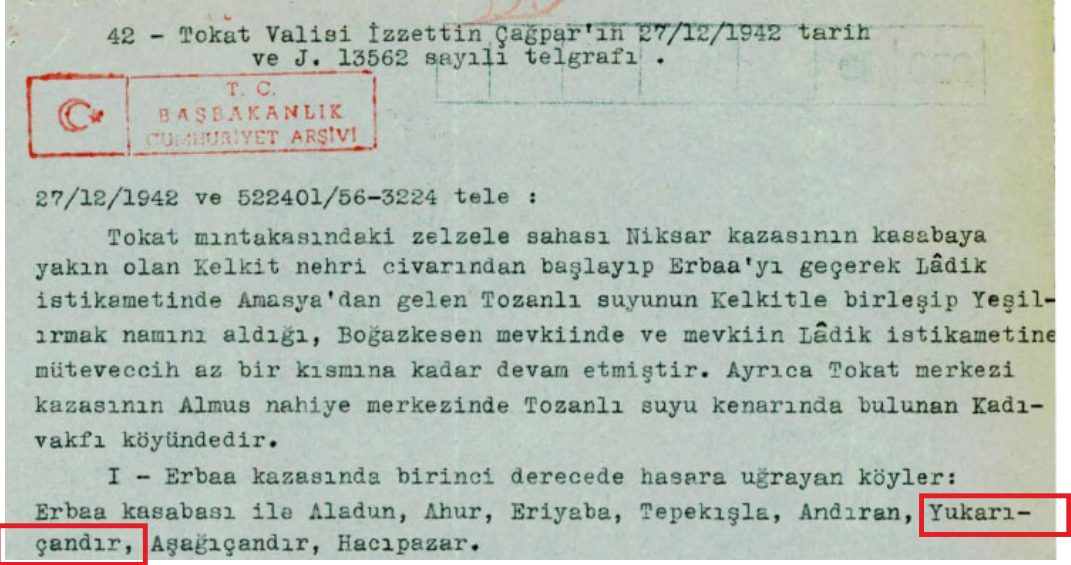
| <b>Açıklama:</b><br>-Telgraf yazısında “Yukarıçandır birinci derecede hasara uğramıştır.” ifadesi yer alıyor.<br>-Bu haber küpürün de binaların çoğu birinci derece hasarlıdır.<br>- Bölge “köy” diye ifade edildi için evlerin yapısı moloz taşı, doğal taş (kıрма taş), kerpiç(toprak tuğla) gibi yapılar olabilir. | | <b>Explanation:</b><br>The telegraph text states, “Yukarıçandır has suffered first degree damage.”<br>- In this news clipping, most of the buildings have first degree damage.<br>- Since the region is called “village”, the structure of the houses may be rubble stone, natural stone (crushed stone), adobe (earthen brick) structures. | |

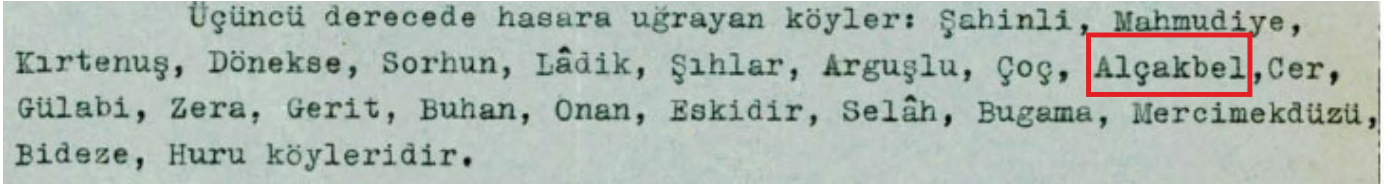
| -Telgraf yazısında “ Alçakbel (Gültepe) üçüncü derecede hasara uğramıştır.” ifadesi yer alıyor.<br>-Bu haber küpürün de binaların çoğu üçüncü derece hasarlıdır.<br>- Bölge “köy” diye ifade edildi için evlerin yapısı moloz taşı, doğal taş (kıрма taş), kerpiç(toprak tuğla) gibi yapılar olabilir. | | -The telegraph text states, “Alçakbel (Gültepe) has suffered third degree damage.”<br>- In this news clipping, most of the buildings have third degree damage.<br>- Since the region is called “village”, the structure of the houses may be rubble stone, natural stone (crushed stone), adobe (earthen brick) structures. | |
| -Yapıların tipi “A” veya “B” kırılmalık sınıfına girmektedir.<br>-Evler tamamen veya kısmen yıkılmıştır. Çok ağır hasarlıdır. Hasar derecesi 5 ve 4 olarak tanımlandı.<br>-Bu hasar tespitine göre şiddet derecesi IX olarak tanımlanmıştır. | | -The type of structures falls into the vulnerability class “A” or “B”.<br>-Houses are completely or partially destroyed. Very heavy damaged. Damage degree defined as 5 and 4.<br>-According to this damage assessment, the intensity degree was defined as IX. | |
| <b>Güvenlik Açığı sınıfı/</b><br><b>Vulnerability class:</b> | <b>A ve B</b> | <b>Hasar Derecesi/</b><br><b>Damage Grade:</b> | <b>5 ve 4</b> |

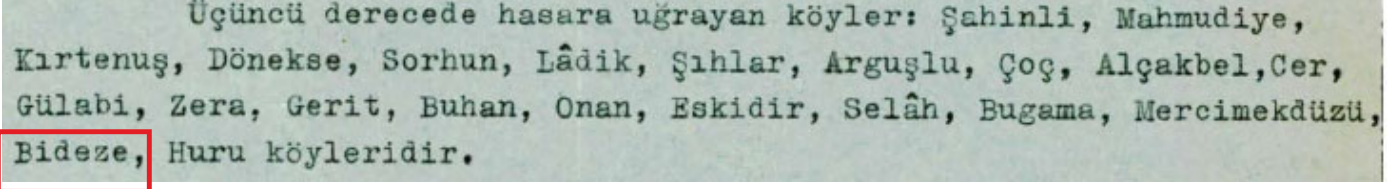
| <b>Açıklama:</b><br>-Telgraf yazısında “Bideze (Yakınca) üçüncü derecede hasara uğramıştır.” ifadesi yer alıyor.<br>-Bu haber küpürün de binaların çoğu üçüncü derece hasarlıdır.<br>- Bölge “köy” diye ifade edildi için evlerin yapısı moloz taşı, doğal taş (kıрма taş), kerpiç(toprak tuğla) gibi yapılar olabilir. | | <b>Explanation:</b><br>-The telegraph text states, “Bideze (Yakınca) has suffered third degree damage.”<br>- In this news clipping, most of the buildings have third degree damage.<br>- Since the region is called “village”, the structure of the houses may be rubble stone, natural stone (crushed stone), adobe (earthen brick) structures. | |
| <b>Şiddet derecesi Tanımlama:</b><br>-Yapıların tipi “A” veya “B” kırılmalık sınıfına girmektedir.<br>-Evler tamamen veya kısmen yıkılmıştır. Çok ağır hasarlıdır. Hasar derecesi 5 ve 4 olarak tanımlandı.<br>-Bu hasar tespitine göre şiddet derecesi IX olarak tanımlanmıştır. | | <b>Intensity interpretation:</b><br>-The type of structures falls into the vulnerability class “A” or “B”.<br>-Houses are completely or partially destroyed. Very heavy damaged. Damage degree defined as 5 and 4.<br>-According to this damage assessment, the intensity degree was defined as IX. | |
| <b>Güvenlik Açığı sınıfı/</b><br>Vulnerability class: | <b>A ve B</b> | <b>Hasar Derecesi/</b><br>Damage Grade: | <b>5 ve 4</b> |

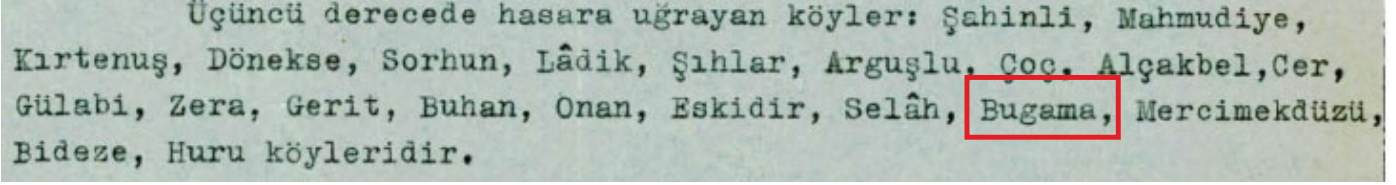
| <b>Açıklama:</b><br>-Telgraf yazısında “Bugama (Gözpınarı) üçüncü derecede hasara uğramıştır.” ifadesi yer alıyor.<br>-Bu haber küpürün de binaların çoğu üçüncü derece hasarlıdır. Yaygın hasar, ancak tamamen yok olmuş ya da toplu çökme gibi ifadeler yer almamakta.<br>- Bölge “köy” diye ifade edildi için evlerin yapısı moloz taşı, doğal taş (kırma taş), kerpiç(toprak tuğla) gibi yapılar olabilir. | | <b>Explanation:</b><br>-The telegraph text states, “Bugama (Gözpınarı) has suffered third degree damage.”<br>- In this news clipping, most of the buildings have third degree damage.<br>- Since the region is called “village”, the structure of the houses may be rubble stone, natural stone (crushed stone), adobe (earthen brick) structures. | |
| <b>Şiddet derecesi Tanımlama:</b><br>-Yapıların tipi “A” veya “B” kırılmalık sınıfına girmektedir.<br>- Hafif değil, ama bölgesel ölçekte orta-yüksek hasar. Hasar derecesi “4” olarak tanımlandı.<br>-Bu hasar tespitine göre şiddet derecesi IX olarak tanımlanmıştır. | | <b>Intensity interpretation:</b><br>-The type of structures falls into the vulnerability class “A” or “B”.<br>- Not light, but moderate-high damage on a regional scale. The damage degree was defined as “4”.<br>-According to this damage assessment, the intensity degree was defined as IX. | |
| <b>Güvenlik Açığı sınıfı/</b><br>Vulnerability class: | <b>A ve B</b> | <b>Hasar Derecesi/</b><br>Damage Grade: | <b>4</b> |

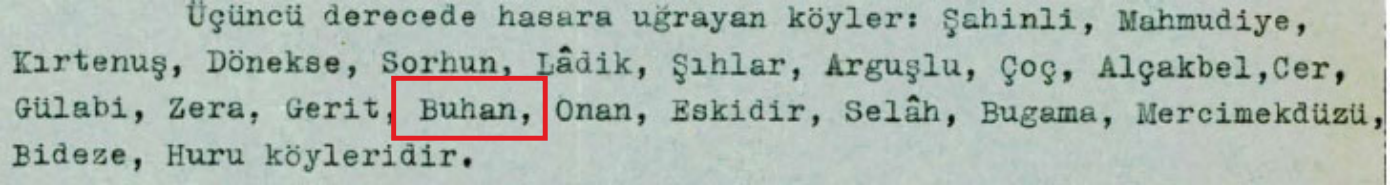
| <p>-Telgraf yazısında “Buhan (Güvenli) üçüncü derecede hasara uğramıştır.” ifadesi yer alıyor.</p> <p>-Bu haber küpürün de binaların çoğu üçüncü derece hasarlıdır. Yaygın hasar, ancak tamamen yok olmuş ya da toplu çökme gibi ifadeler yer almamakta.</p> <p>- Bölge “köy” diye ifade edildi için evlerin yapısı moloz taşı, doğal taş (kırma taş), kerpiç(toprak tuğla) gibi yapılar olabilir.</p> | | <p>-The telegraph text states that “Buhan (Güvenli) has suffered third degree damage.”</p> <p>-Most of the buildings in this news clipping have third degree damage. There are no statements such as widespread damage, but complete destruction or mass collapse.</p> <p>-Since the region is described as a “village”, the structure of the houses may be rubble stone, natural stone (crushed stone), adobe (earthen brick) structures.</p> | |
| <p>-Yapıların tipi “A” veya “B” kırılabilirlik sınıfına girmektedir.</p> <p>- Hafif değil, ama bölgesel ölçekte orta-yüksek hasar. Hasar derecesi “4” olarak tanımlandı.</p> <p>-Bu hasar tespitine göre şiddet derecesi IX olarak tanımlanmıştır.</p> | | <p>-The type of structures falls into the vulnerability class “A” or “B”.</p> <p>- Not light, but moderate-high damage on a regional scale. The damage degree was defined as “4”.</p> <p>-According to this damage assessment, the intensity degree was defined as IX.</p> | |
| <b>Güvenlik Açığı sınıfı/</b><br><b>Vulnerability class:</b> | <b>A ve B</b> | <b>Hasar Derecesi/</b><br><b>Damage Grade:</b> | <b>4</b> |

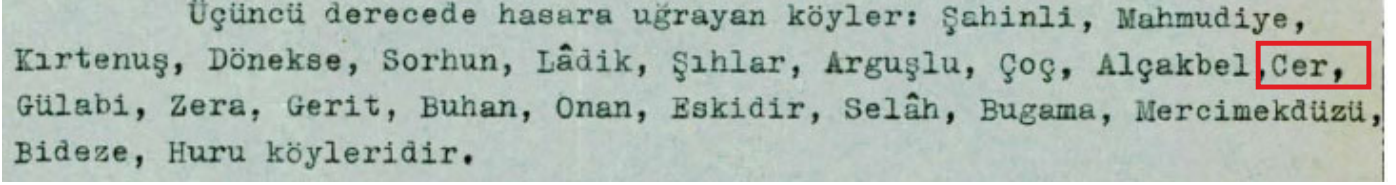
| <b>Açıklama:</b><br>-Telgraf yazısında “Çer (Cerköy) üçüncü derecede hasara uğramıştır.” ifadesi yer alıyor.<br>-Bu haber küpürün de binaların çoğu üçüncü derece hasarlıdır. Yaygın hasar, ancak tamamen yok olmuş ya da toplu çökme gibi ifadeler yer almamakta.<br>- Bölge “köy” diye ifade edildi için evlerin yapısı moloz taşı, doğal taş (kırmı taşı), kerpiç(toprak tuğla) gibi yapılar olabilir. | | <b>Explanation:</b><br>-The telegraph text states that “Çer (Cerköy) has suffered third degree damage.”<br>-Most of the buildings in this news clipping have third degree damage. There are no statements such as widespread damage, but complete destruction or mass collapse.<br>-Since the region is described as a “village”, the structure of the houses may be rubble stone, natural stone (crushed stone), adobe (earthen brick) structures. | |
| <b>Şiddet derecesi Tanımlama:</b><br>-Yapıların tipi “A” veya “B” kırılmalık sınıfına girmektedir.<br>- Hafif değil, ama bölgesel ölçekte orta-yüksek hasar. Hasar derecesi “4” olarak tanımlandı.<br>-Bu hasar tespitine göre şiddet derecesi IX olarak tanımlanmıştır. | | <b>Intensity interpretation:</b><br>-The type of structures falls into the vulnerability class “A” or “B”.<br>- Not light, but moderate-high damage on a regional scale. The damage degree was defined as “4”.<br>-According to this damage assessment, the intensity degree was defined as IX. | |
| <b>Güvenlik Açığı sınıfı/</b><br>Vulnerability class: | <b>A ve B</b> | <b>Hasar Derecesi/</b><br>Damage Grade: | <b>4</b> |

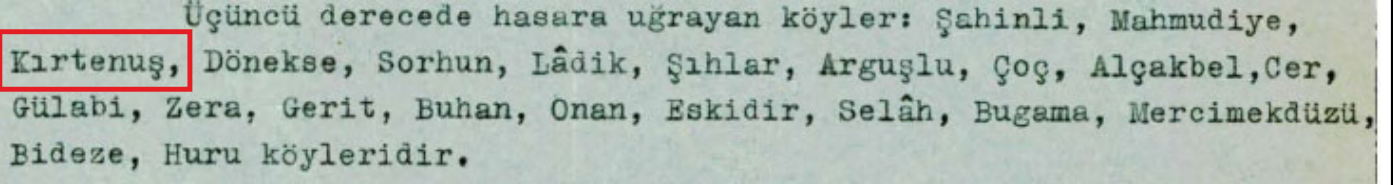
| <b>Açıklama:</b><br>-Telgraf yazısında "Kırtenuş, Kirtanos (Yolkonak) üçüncü derecede hasara uğramıştır." ifadesi yer alıyor.<br>-Bu haber küpürün de binaların çoğu üçüncü derece hasarlıdır. Yaygın hasar, ancak tamamen yok olmuş ya da toplu çökme gibi ifadeler yer almamakta.<br>- Bölge "köy" diye ifade edildi için evlerin yapısı moloz taşı, doğal taş (kırmı taşı), kerpiç(toprak tuğla) gibi yapılar olabilir. | | <b>Explanation:</b><br>-The telegraph text states that "Kırtenuş, Kirtanos (Yolkonak) has suffered third degree damage."<br>-Most of the buildings in this news clipping have third degree damage. There are no statements such as widespread damage, but complete destruction or mass collapse.<br>-Since the region is described as a "village", the structure of the houses may be rubble stone, natural stone (crushed stone), adobe (earthen brick) structures. | |
| <b>Şiddet derecesi Tanımlama:</b><br>-Yapıların tipi "A" veya "B" kırılabilirlik sınıfına girmektedir.<br>- Hafif değil, ama bölgesel ölçekte orta-yüksek hasar. Hasar derecesi "4" olarak tanımlandı.<br>-Bu hasar tespitine göre şiddet derecesi IX olarak tanımlanmıştır. | | <b>Intensity interpretation:</b><br>-The type of structures falls into the vulnerability class "A" or "B".<br>- Not light, but moderate-high damage on a regional scale. The damage degree was defined as "4".<br>-According to this damage assessment, the intensity degree was defined as IX. | |
| <b>Güvenlik Açığı sınıfı/</b><br><b>Vulnerability class:</b> | <b>A ve B</b> | <b>Hasar Derecesi/</b><br><b>Damage Grade:</b> | <b>4</b> |

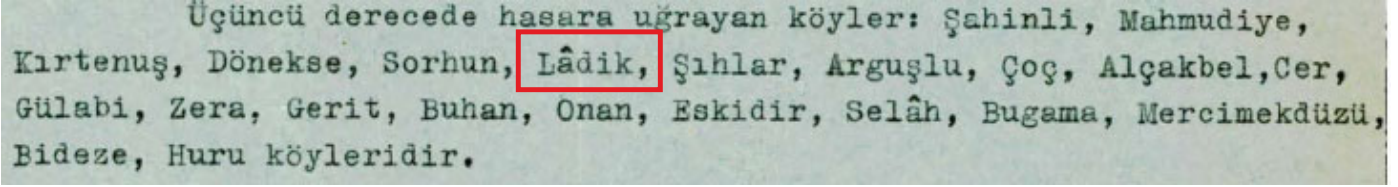
| <b>Açıklama:</b><br>-Telgraf yazısında “Ladik (Gökçeli) üçüncü derecede hasara uğramıştır.” ifadesi yer alıyor.<br>-Bu haber küpürün de binaların çoğu üçüncü derece hasarlıdır. Yaygın hasar, ancak tamamen yok olmuş ya da toplu çökme gibi ifadeler yer almamakta.<br>- Bölge “köy” diye ifade edildi için evlerin yapısı moloz taşı, doğal taş (kırma taş), kerpiç(toprak tuğla) gibi yapılar olabilir. | | <b>Explanation:</b><br>-The telegraph text states that “Ladik (Gökçeli) has suffered third degree damage.”<br>-Most of the buildings in this news clipping have third degree damage. There are no statements such as widespread damage, but complete destruction or mass collapse.<br>-Since the region is described as a “village”, the structure of the houses may be rubble stone, natural stone (crushed stone), adobe (earthen brick) structures. | |

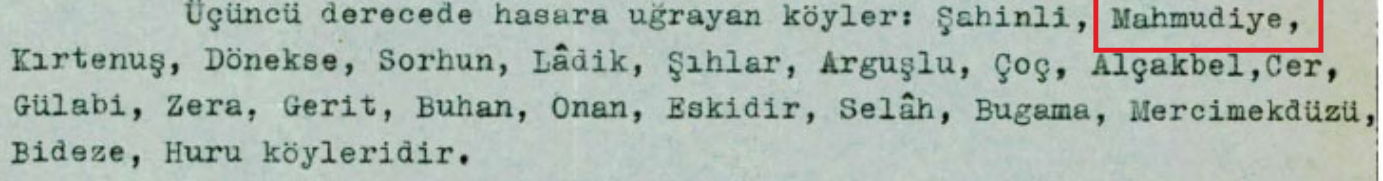
| <b>Açıklama:</b><br>-Telgraf yazısında "Mahmudiye üçüncü derecede hasara uğramıştır." ifadesi yer alıyor.<br>-Bu haber küpürün de binaların çoğu üçüncü derece hasarlıdır. Yaygın hasar, ancak tamamen yok olmuş ya da toplu çökme gibi ifadeler yer almamakta.<br>- Bölge "köy" diye ifade edildi için evlerin yapısı moloz taşı, doğal taş (kırmı taşı), kerpiç(toprak tuğla) gibi yapılar olabilir. | | <b>Explanation:</b><br>-The telegraph text states that "Mahmudiye has suffered third degree damage."<br>-Most of the buildings in this news clipping have third degree damage. There are no statements such as widespread damage, but complete destruction or mass collapse.<br>-Since the region is described as a "village", the structure of the houses may be rubble stone, natural stone (crushed stone), adobe (earthen brick) structures. | |

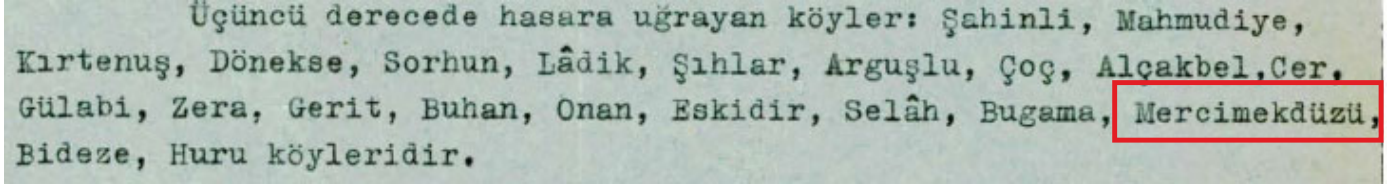
| <b>Açıklama:</b><br>-Telgraf yazısında “Mercimekdüzü üçüncü derecede hasara uğramıştır.” ifadesi yer alıyor.<br>-Bu haber küpürün de binaların çoğu üçüncü derece hasarlıdır. Yaygın hasar, ancak tamamen yok olmuş ya da toplu çökme gibi ifadeler yer almamakta.<br>- Bölge “köy” diye ifade edildi için evlerin yapısı moloz taşı, doğal taş (kırmı taşı), kerpiç(toprak tuğla) gibi yapılar olabilir. | | <b>Explanation:</b><br>-The telegraph text states that “Mercimekdüzü has suffered third degree damage.”<br>-Most of the buildings in this news clipping have third degree damage. There are no statements such as widespread damage, but complete destruction or mass collapse.<br>-Since the region is described as a “village”, the structure of the houses may be rubble stone, natural stone (crushed stone), adobe (earthen brick) structures. | |

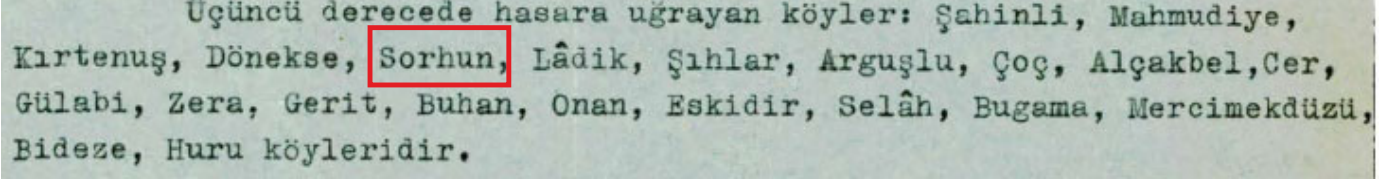
| <b>Açıklama:</b><br>-Telgraf yazısında “Sorhun üçüncü derecede hasara uğramıştır.” ifadesi yer alıyor.<br>-Bu haber küpürün de binaların çoğu üçüncü derece hasarlıdır. Yaygın hasar, ancak tamamen yok olmuş ya da toplu çökme gibi ifadeler yer almamakta.<br>- Bölge “köy” diye ifade edildi için evlerin yapısı moloz taşı, doğal taş (kıрма taş), kerpiç(toprak tuğla) gibi yapılar olabilir. | <b>Explanation:</b><br>-The telegraph text states that “Sorhun has suffered third degree damage.”<br>-Most of the buildings in this news clipping have third degree damage. There are no statements such as widespread damage, but complete destruction or mass collapse.<br>-Since the region is described as a “village”, the structure of the houses may be rubble stone, natural stone (crushed stone), adobe (earthen brick) structures. | |

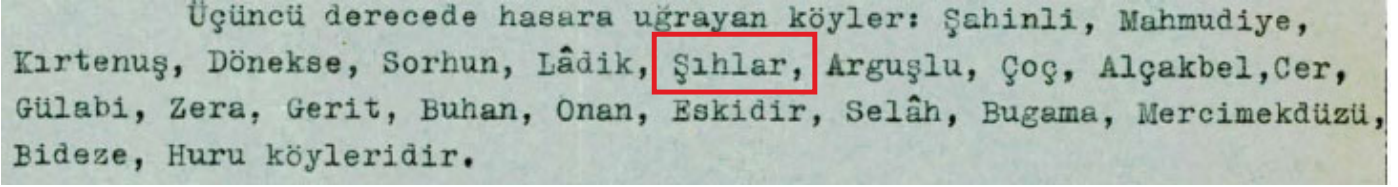
| <b>Açıklama:</b><br>-Telgraf yazısında “Şıhlar (Şeyhler) üçüncü derecede hasara uğramıştır.” ifadesi yer alıyor.<br>-Bu haber küpürün de binaların çoğu üçüncü derece hasarlıdır. Yaygın hasar, ancak tamamen yok olmuş ya da toplu çökme gibi ifadeler yer almamakta.<br>- Bölge “köy” diye ifade edildi için evlerin yapısı moloz taşı, doğal taş (kıрма taş), kerpiç(toprak tuğla) gibi yapılar olabilir. | <b>Explanation:</b><br>-The telegraph text states that “Şıhlar (Şeyhler) has suffered third degree damage.”<br>-Most of the buildings in this news clipping have third degree damage. There are no statements such as widespread damage, but complete destruction or mass collapse.<br>-Since the region is described as a “village”, the structure of the houses may be rubble stone, natural stone (crushed stone), adobe (earthen brick) structures. | |

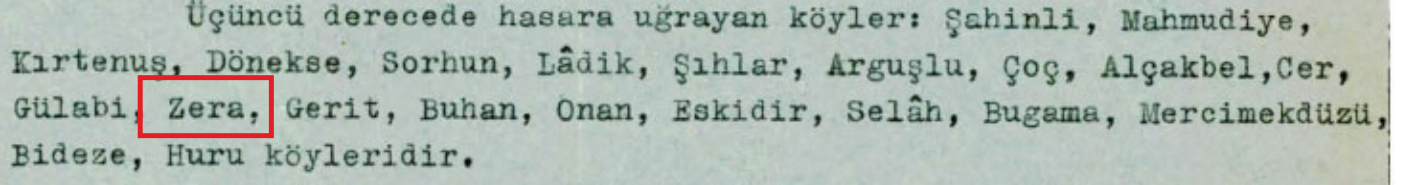
| <b>Açıklama:</b><br>-Telgraf yazısında “Zera (Gülbayır) üçüncü derecede hasara uğramıştır.” ifadesi yer alıyor.<br>-Bu haber küpürün de binaların çoğu üçüncü derece hasarlıdır. Yaygın hasar, ancak tamamen yok olmuş ya da toplu çökme gibi ifadeler yer almamakta.<br>- Bölge “köy” diye ifade edildi için evlerin yapısı moloz taşı, doğal taş (kırma taş), kerpiç(toprak tuğla) gibi yapılar olabilir. | | <b>Explanation:</b><br>-The telegraph text states that “Zera (Gülbayır) has suffered third degree damage.”<br>-Most of the buildings in this news clipping have third degree damage. There are no statements such as widespread damage, but complete destruction or mass collapse.<br>-Since the region is described as a “village”, the structure of the houses may be rubble stone, natural stone (crushed stone), adobe (earthen brick) structures. | |

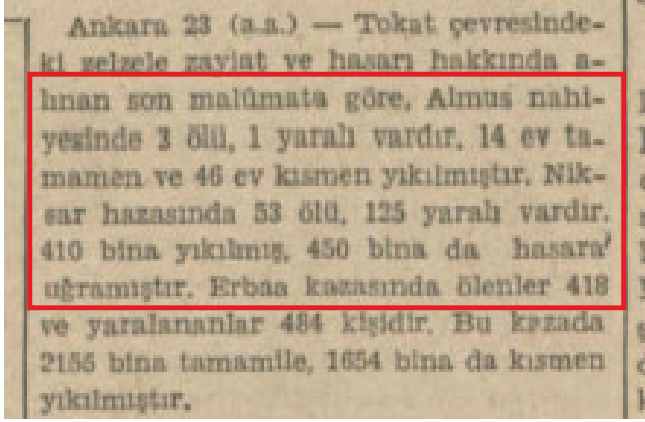
| <b>Açıklama:</b><br>-Gazete küpüründe “Almus Merkez ve Köyleri 14 ev tamamen, 46 ev kısmen yıkılmıştır.” ifadesi yer almaktadır.<br>-Bu haber küpürün de sınırlı sayıda ev tamamen, çok sayıda ev kısmen hasar görmüştür.<br>- Bölge “köy” diye ifade edildi için evlerin yapısı moloz taşı, doğal taş (kırma taş), kerpiç(toprak tuğla) gibi yapılar olabilir. | | <b>Explanation:</b><br>-The telegraph text states that “the center of the Almus and village has suffered third degree damage.”<br>-Most of the buildings in this news clipping have third degree damage. There are no statements such as widespread damage, but complete destruction or mass collapse.<br>-Since the region is described as a “village”, the structure of the houses may be rubble stone, natural stone (crushed stone), adobe (earthen brick) structures. | |

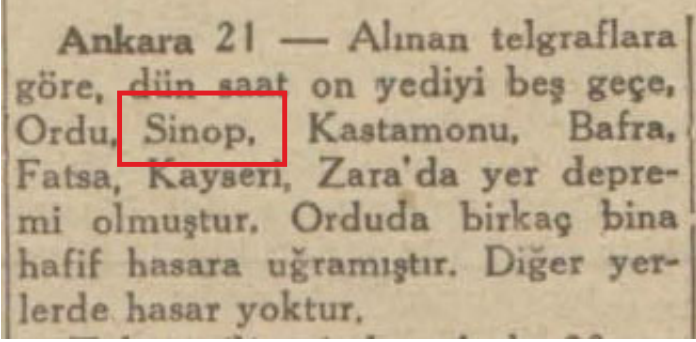
| <b>Açıklama:</b><br>-Gazete küpürün de "Sinop da deprem hissedilmi ş fakat hasar yoktur" ifadesi yer almaktadır.<br>-Yapı hasarı yoktur. Zayıf yapılarda bile hasar görülmez.<br>- Bölge "köy" diye ifade edildi için evlerin yapısı moloz taşı, doğal taş (kıрма taş), kerpiç(toprak tuğla) gibi yapılar olabilir. | | <b>Explanation:</b><br>-The newspaper clipping includes the statement, "An earthquake was felt in Sinop, but there is no damage."<br>-There is no structural damage. Even weak structures are not damaged.<br>-Since the region is called "village," the structure of the houses can be rubble stone, natural stone (crushed stone), adobe (earthen brick) and similar structures. |

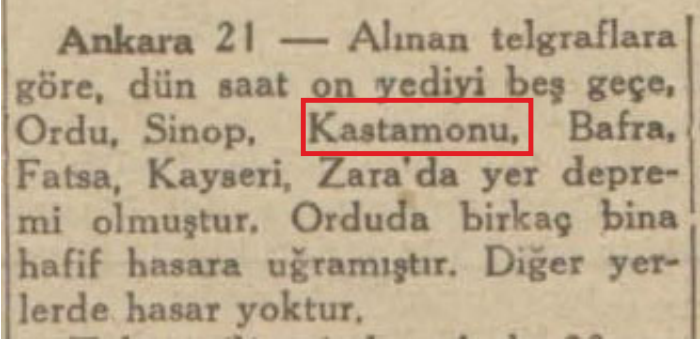
| <b>Açıklama:</b><br>-Gazete küpürün de "Kastamonu da deprem hissedilmi ş fakat hasar yoktur" ifadesi yer almaktadır.<br>- Deprem hissedilmi ş ama Yapı hasarı yoktur. Zayıf yapılarda bile hasar görülmez. Bu, Grade 0 (no damage) anlamına gelir.<br>- Bölge "şehir merkezi " diye ifade edildi için evlerin yapısı A, B veya C kırılmalık sınıfı yapı grubuna girebilir. | | <b>Explanation:</b><br>-The newspaper clipping includes the statement "An earthquake was felt in Kastamonu, but there is no damage."<br>-The earthquake was felt, but there was no damage to the structure. No damage is seen even in weak structures. This means Grade 0 (no damage).<br>-Since the region is expressed as "city center", the structure of the houses can fall into the A, B or C fragility class structure group. | |

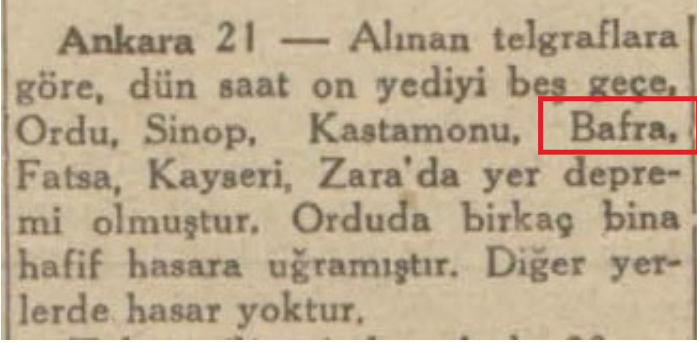
| <b>Açıklama:</b><br>-Gazete küpürün de “Bafra da deprem hissedilmi ş fakat hasar yoktur” ifadesi yer almaktadır.<br>- Deprem hissedilmi ş ama Yapı hasarı yoktur. Zayıf yapılarda bile hasar görülmez. Bu, Grade 0 (no damage) anlamına gelir.<br>- Bölge “ilçe merkezi ” diye ifade edildi için evlerin yapısı A, B veya C kırılmalık sınıfı yapı grubuna girebilir. | | <b>Explanation:</b><br>-The newspaper clipping includes the statement “An earthquake was felt in Bafra, but there is no damage.”<br>-The earthquake was felt, but there was no damage to the structure. No damage is seen even in weak structures. This means Grade 0 (no damage).<br>-Since the region is expressed as “district center”, the structure of the houses can fall into the A, B or C fragility class structure group. | |
| <b>Şiddet derecesi Tanımlama:</b><br>-Deprem hissedilmi şır.<br>-Hiçbir yapıda hasar olmayışı şiddet derecesi IV seviyesi için belirleyici kriterdir.<br>-Bu nedenle “Grade 0 (No damage)” ve Intensity IV yoğunluk tanımı için uyumludur. | | <b>Intensity interpretation:</b><br>-The earthquake was felt.<br>-The absence of damage to any structure is the determining criterion for the intensity level IV.<br>-Therefore, “Grade 0 (No damage)” and Intensity IV are compatible for the intensity definition. | |

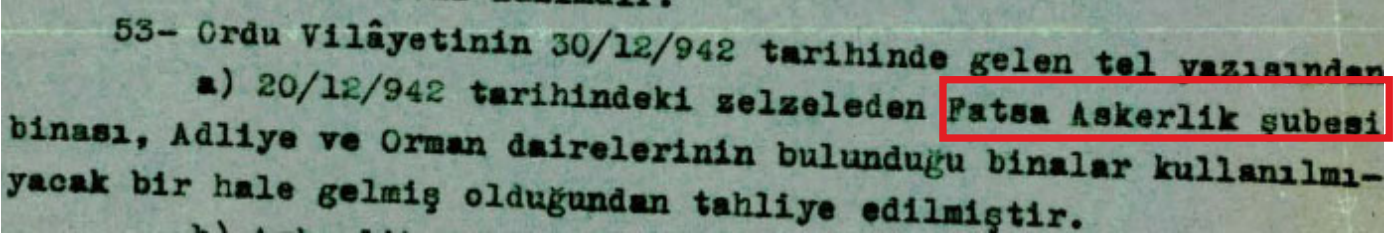
| <b>Açıklama:</b><br>-Gazete küpürün de “Askerlik şubesi binası, Adliye, ve Orman daireleri kullanılmayacak bir hale gelmi şir” ifadesi yer almaktadır.<br>-Adliye/ Askerlik şubesi / Belediye binaları yığma taş veya tuğla duvar + ahşap döşeme veya basit betonarme döşeme kullanılmış (B veya C sınıfı).<br>-Yapılar kullanılmaz halde ifadesi, ana taşıyıcı sistemde ciddi çatlaklar, kısmi göçme riski, yapının yaşanamaz olması tanımlamaları destekledi ği için “çok ağır hasarlı” olarak tanımlanabilir.( Grade 4). | | <b>Explanation:</b><br>-The newspaper clipping also includes the statement “The Military Branch building, the Courthouse, and the Forestry Departments have become unusable.”<br>- The Courthouse / Military Branch / Municipality buildings are made of stone or brick walls + wooden flooring or simple reinforced concrete flooring (Class B or C).<br>-The statement that the structures are unusable can be defined as “very badly damaged” because the definitions support the serious cracks in the main carrier system, the risk of partial collapse, and the structure being uninhabitable. (Grade 4). | |
| <b>Şiddet derecesi Tanımlama:</b><br>-Binalar kullanılmaz halde oldukları için Grade 4 (çok ağır hasar) düzeyinde hasar vardır.<br>-Kamu binaları olduğu için B ve C sınıfıdır.<br>-Bu durumda bu bölge için şiddet derecesi VIII olarak tanımlanmıştır. | | <b>Intensity interpretation:</b><br>-There is Grade 4 (very severe damage) level damage because the buildings are unusable.<br>-They are public buildings, so they are Class B and C.<br>-In this case, the severity level for this region is defined as VIII. | |

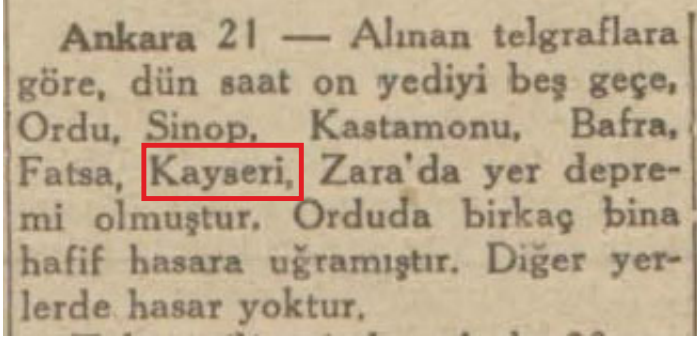
| <b>Açıklama:</b><br>-Gazete küpürün de “Kayseri de deprem hissedilmi ş fakat hasar yoktur” ifadesi yer almaktadır.<br>- Deprem hissedilmi ş ama Yapı hasarı yoktur. Zayıf yapılarda bile hasar görülmez. Bu, Grade 0 (no damage) anlamına gelir.<br>-Epicentral bölgeye oldukça uzak, dolayısıyla şiddet azdır, (Grade 3).<br>- Bölge “şehir merkezi” diye ifade edildi için evlerin yapısı A, B veya C kırılabilirlik sınıfı yapı grubuna girebilir. | | <b>Explanation:</b><br>-The newspaper clipping includes the statement “An earthquake was felt in Kayseri, but there is no damage.”<br>-The earthquake was felt, but there was no damage to the structure. No damage is seen even in weak structures. This means Grade 0 (no damage).It is quite far from the epicentral region, so the severity is low (Grade 3).<br>-Since the region is expressed as “city center”, the structure of the houses can fall into the A, B or C fragility class structure group. | |
| <b>Şiddet derecesi Tanımlama:</b><br>-Deprem hissedilmi şır.<br>-Hiçbir yapıda hasar olmayışı şiddet derecesi III seviyesi için belirleyici kriterdir.<br>-Bu nedenle “Grade 0 (No damage)” ve Intensity III yoğunluk tanımı için uyumludur. | | <b>Intensity interpretation:</b><br>-The earthquake was felt.<br>-The absence of damage to any structure is the determining criterion for the intensity level III.<br>-Therefore, “Grade 0 (No damage)” and Intensity III are compatible for the intensity definition. | |

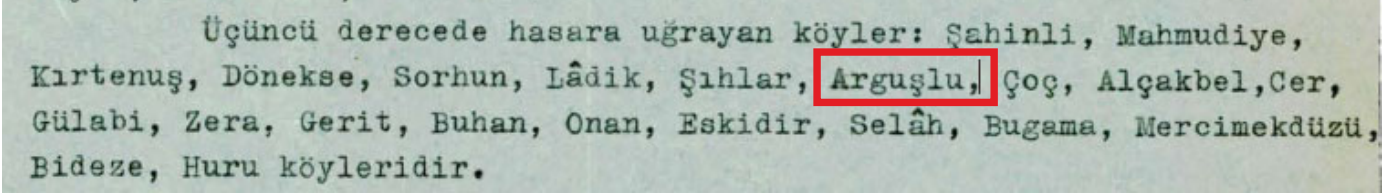
| <b>Açıklama:</b><br>--Telgraf yazısında "Arguşlu, üçüncü derecede hasara uğramıştır." ifadesi yer alıyor.<br><br>-Yaygın hasar, ancak tamamen yok olmuş ya da toplu çökme gibi ifadeler yer almamakta. "Üçüncü derece hasar" Çok Ağır Hasar düzeyinde hasarı ima eder (Grade 4).<br><br>- Bölge "köy" diye ifade edildi için evlerin yapısı moloz taşı, doğal taş (kırma taş), kerpiç(toprak tuğla) gibi yapılar olabilir (A sınıfı). | <b>Explanation:</b><br>-The telegraph text states, "Arguslu has suffered third-degree damage."<br><br>-Widespread damage, but there are no expressions such as complete destruction or mass collapse. "Third-degree damage" implies damage at the level of Very Heavy Damage (Grade 4).<br><br>-Since the region is described as a "village," the structure of the houses may be rubble stone, natural stone (crushed stone), adobe (earthen brick) (Class A). | |
| <b>Şiddet derecesi Tanımlama:</b><br>-Yapıların tipi "A" kırılabilirlik sınıfına girmektedir.<br>-Hasar derecesi "4" olarak tanımlandı.<br>-Bu hasar tespitine göre şiddet derecesi IX olarak tanımlanmıştır. | <b>Intensity interpretation:</b><br>-The type of structures falls into the fragility class "A".<br>-The damage degree was defined as "4".<br>-According to this damage assessment, the severity degree was defined as IX. | |

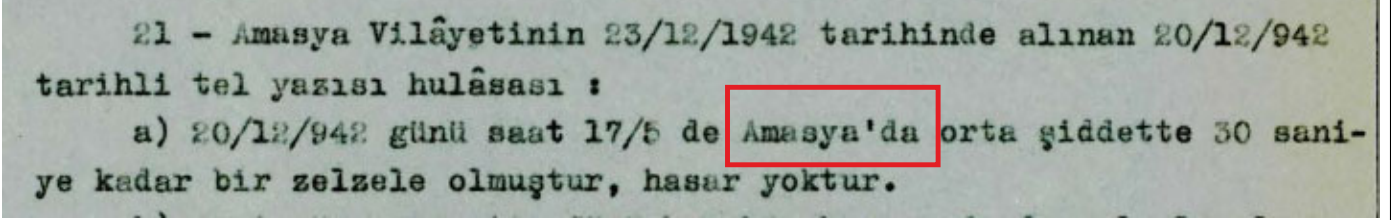
| <b>Açıklama:</b><br>-Telgraf yazısında “Amasya merkez de deprem hissedilmi ş fakat hasar yoktur” ifadesi yer almaktadır.<br>-Yapı hasarı yoktur. Zayıf yapılarda bile hasar görülmez.<br>- Bölge “şehir merkezi” diye ifade edildi için evlerin yapısı A, B veya C kırılmalık sınıfı yapı grubuna girebilir. | | <b>Explanation:</b><br>-The telegram text states, “An earthquake was felt in the center of Amasya, but there was no damage.”<br>-There is no structural damage. Even weak structures are not damaged.<br>-Since the region is expressed as “city center”, the structure of the houses can fall into the A, B or C fragility class structure group. | |
| <b>Şiddet derecesi Tanımlama:</b><br>-Deprem hissedilmi şır.<br>-Kırılmalık sınıfı A,B ve C tanımlanmıştır.<br>-Hiçbir yapıda hasar olmayışı yıkım derecesi “Grade 0 (No damage)” olarak atandı ve şiddet derecesi V verildi. | | <b>Intensity interpretation:</b><br>-The earthquake was felt.<br>-Vulnerability classes A, B and C were defined.<br>-The degree of destruction was assigned as “Grade 0 (No damage)”, which means no damage to any structure, and the intensity level was given as V. | |

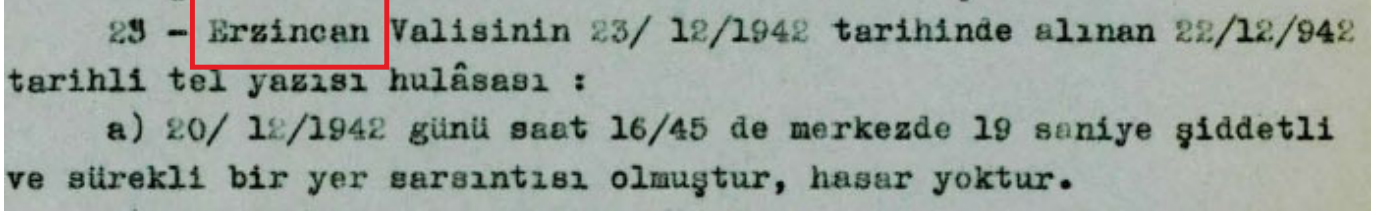
| <b>Açıklama:</b><br>-Gazete küpürün de “Erzincan da deprem hissedilmi ş fakat hasar yoktur” ifadesi yer almaktadır.<br>- Deprem hissedilmi ş ama Yapı hasarı yoktur. Zayıf yapılarda bile hasar görülmez. Bu, Grade 0 (no damage) anlamına gelir.<br>- Bölge “şehir merkezi” diye ifade edildi için evlerin yapısı A, B veya C kırılabilirlik sınıfı yapı grubuna girebilir. | | <b>Explanation:</b><br>-The newspaper clipping includes the statement “An earthquake was felt in Erzincan, but there is no damage.”<br>-The earthquake was felt, but there was no damage to the structure. No damage is seen even in weak structures. This means Grade 0 (no damage).<br>-Since the region is expressed as “city center”, the structure of the houses can fall into the A, B or C fragility class structure group. | |
| <b>Şiddet derecesi Tanımlama:</b><br>-Deprem hissedilmi ş tir.<br>-Kırılabilirlik sınıfı A,B ve C tanımlanmıştır.<br>-Hiçbir yapıda hasar olmayışı yıkım derecesi “Grade 0 (No damage)” olarak atandı ve şiddet derecesi IV verildi. | | <b>Intensity interpretation:</b><br>-The earthquake was felt.<br>-Vulnerability classes A, B and C were defined.<br>-The degree of destruction was assigned as “Grade 0 (No damage)”, which means no damage to any structure, and the intensity level was given as IV. | |

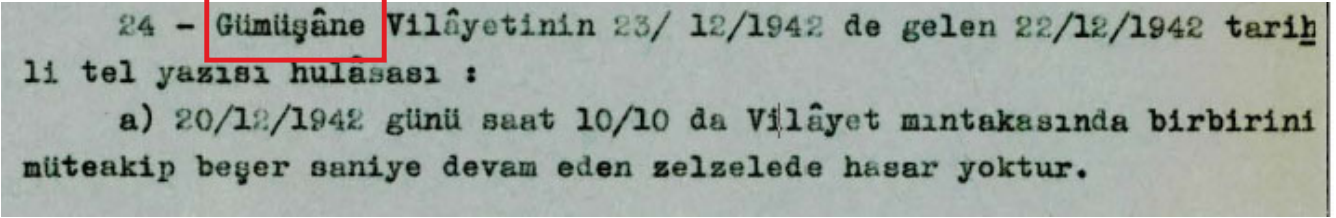
| <b>Açıklama:</b><br>-Telgraf yazısında “Gümüşhane de deprem hissedilmi ş fakat hasar yoktur” ifadesi yer almaktadır.<br>- Deprem hissedilmi ş ama Yapı hasarı yoktur. Zayıf yapılarda bile hasar görülmez. Bu, Grade 0 (no damage) anlamına gelir.<br>- Bölge “şehir merkezi ” diye ifade edildi için evlerin yapısı A, B veya C kırılmalık sınıfı yapı grubuna girebilir. | | <b>Explanation:</b><br>-The telegram text states, “An earthquake was felt in Gümüşhane, but there is no damage.”<br>-The earthquake was felt, but there was no damage to the structure. No damage is seen even in weak structures. This means Grade 0 (no damage).<br>-Since the region is expressed as “city center”, the structure of the houses can fall into the A, B or C fragility class structure g | |
| <b>Şiddet derecesi Tanımlama:</b><br>-Deprem hissedilmi şır.<br>-Kırılmalık sınıfı A,B ve C tanımlanmıştır.<br>-Hiçbir yapıda hasar olmayışı yıkım derecesi “Grade 0 (No damage)” olarak atandı ve şiddet derecesi IV verildi. | | <b>Intensity interpretation:</b><br>-The earthquake was felt.<br>-Vulnerability classes A, B and C were defined.<br>-The degree of destruction was assigned as “Grade 0 (No damage)”, which means no damage to any structure, and the intensity level was given as IV. | |

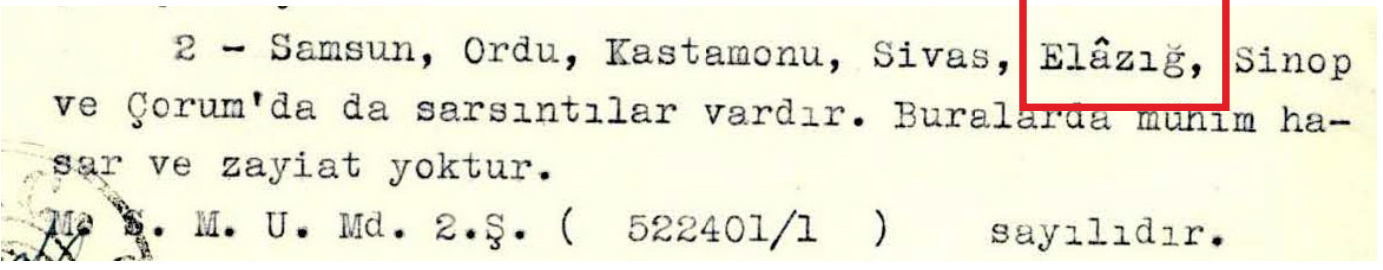
| <b>Açıklama:</b><br>-Telgraf yazısında “Elazığ da deprem hissedilmi ş fakat hasar yoktur” ifadesi yer almaktadır.<br>- Deprem hissedilmi ş ama Yapı hasarı yoktur. Zayıf yapılarda bile hasar görülmez. Bu, Grade 0 (no damage) anlamına gelir.<br>- Bölge “şehir merkezi” diye ifade edildi için evlerin yapısı A, B veya C kırılmalık sınıfı yapı grubuna girebilir. | | <b>Explanation:</b><br>-The telegram text states, “An earthquake was felt in Elazığ, but there is no damage.”<br>-The earthquake was felt, but there was no damage to the structure. No damage is seen even in weak structures. This means Grade 0 (no damage).<br>-Since the region is expressed as “city center”, the structure of the houses can fall into the A, B or C fragility class structure g | |

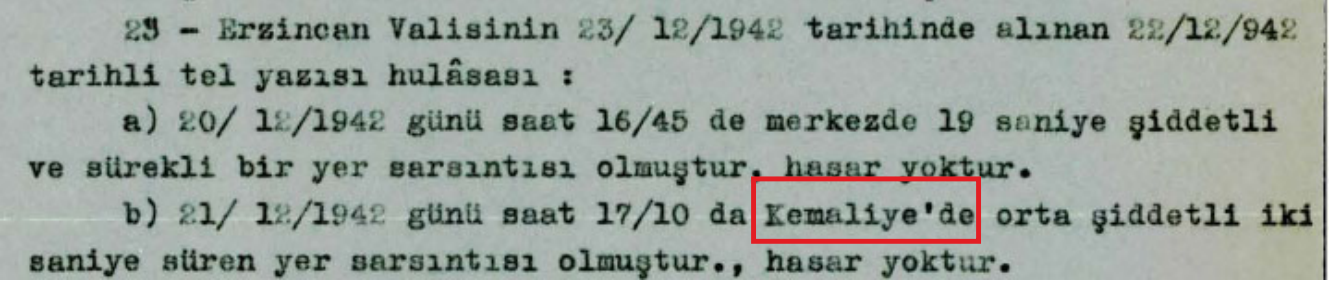
| <b>Açıklama:</b><br>-Telgraf yazısında “Kemaliye de deprem hissedilmi ş fakat hasar yoktur” ifadesi yer almaktadır.<br>- Deprem hissedilmi ş ama Yapı hasarı yoktur. Zayıf yapılarda bile hasar görülmez. Bu, Grade 0 (no damage) anlamına gelir.<br>- Bölge “şehir merkezi ” diye ifade edildi için evlerin yapısı A, B veya C kırılmalık sınıfı yapı grubuna girebilir. | | <b>Explanation:</b><br>-The telegram text states, “An earthquake was felt in Kemaliye, but there is no damage.”<br>-The earthquake was felt, but there was no damage to the structure. No damage is seen even in weak structures. This means Grade 0 (no damage).<br>-Since the region is expressed as “city center”, the structure of the houses can fall into the A, B or C fragility class structure. | |

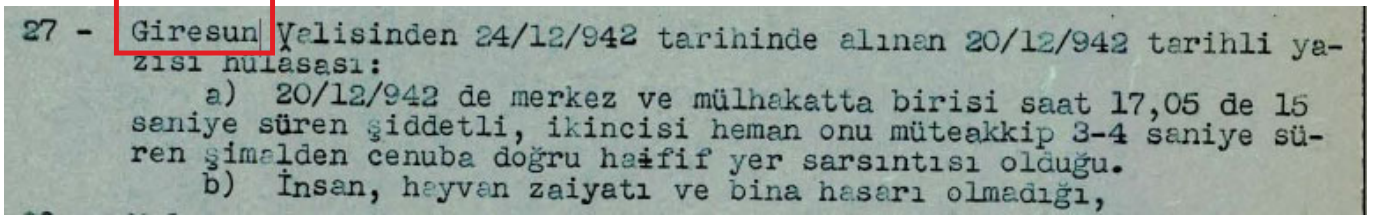
| <b>Açıklama:</b><br>-Telgraf yazısında “Giresun da deprem hissedilmi ş fakat hasar yoktur” ifadesi yer almaktadır.<br>- Deprem hissedilmi ş ma Yapı hasarı yoktur. Zayıf yapılarda bile hasar görülmez. Bu, Grade 0 (no damage) anlamına gelir.<br>- Bölge “şehir merkezi” diye ifade edildi için evlerin yapısı A, B veya C kırılmalık sınıfı yapı grubuna girebilir. | | <b>Explanation:</b><br>-The telegram text states, “An earthquake was felt in Giresun, but there is no damage.”<br>-The earthquake was felt, but there was no damage to the structure. No damage is seen even in weak structures. This means Grade 0 (no damage).<br>-Since the region is expressed as “city center”, the structure of the houses can fall into the A, B or C fragility class structure. | |

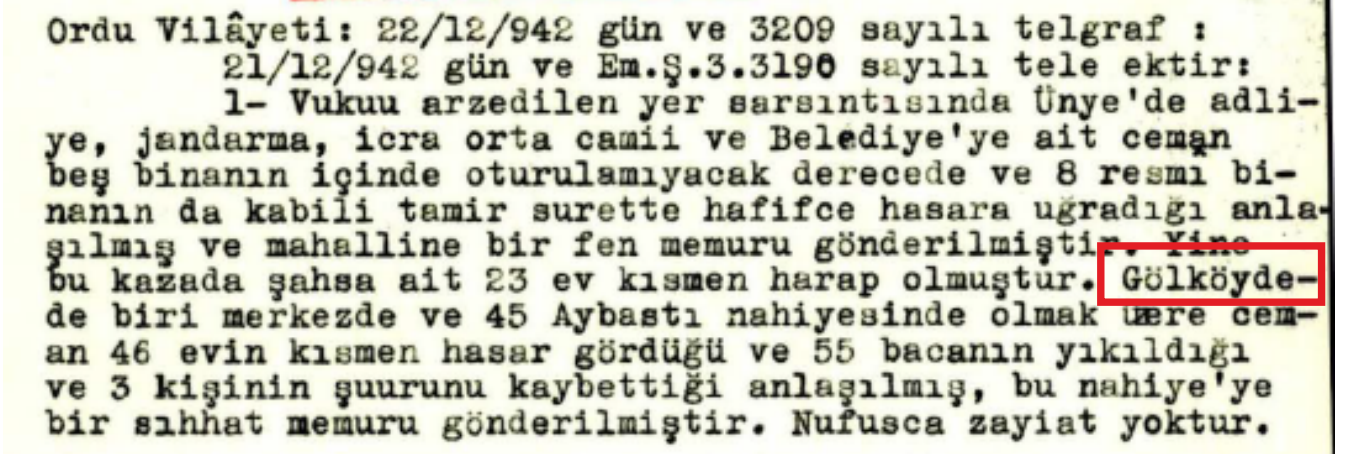
| <b>Açıklama:</b><br>-Telgraf yazısında da “Gököy merkezde 1 ev hasar görmüş,” ifadesi yer almaktadır.<br>-Sınıf A yapılar için Grade 3 (Önemli çatlaklar, sıva dökülmesi, bazı duvar ayrılmaları). Sınıf B yapılar için Grade 2–3 (Hafif–orta yapısal hasar).<br>- Bölge “köy” diye ifade edildi için evlerin yapısı moloz taşı, doğal taş (kırmı taş), kerpiç(toprak tuğla) gibi yapılar olabilir. | | <b>Explanation:</b><br>-The telegram says “1 house damaged in Gököy center.”<br>-For Class A buildings, Grade 3 (Significant cracks, plaster peeling, some wall separation). For Class B buildings, Grade 2–3 (Light–moderate structural damage).<br>- Since the region is called “village”, the structure of the houses may be rubble stone, natural stone (crushed stone), adobe (earthen brick).. | |

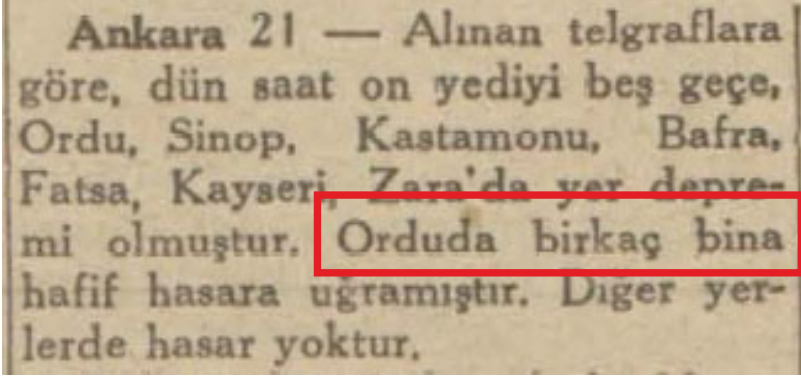
| <b>Açıklama:</b><br>-Gazete küpürün de "Ordu'da birkaç bina hafif hasara uğramıştır." ifadesi yer almaktadır.<br>-Sınıf A yapılar için Grade 2, hafif yapısal hasar (çatlaklar, sıva dökülmesi). Sınıf B ve C yapılar için hafif-orta yapısal hasar).<br>-Bölge "şehir merkezi" diye ifade edildi için evlerin yapısı A, B veya C kırılabilirlik sınıfı yapı grubuna girebilir. | | <b>Explanation:</b><br>-The newspaper clipping also states, "A few buildings in Ordu suffered minor damage."<br>-Grade 2, minor structural damage (cracks, plaster peeling) for Class A buildings. Minor-moderate structural damage for Class B and C buildings.<br>-Since the region is called "city center," the structure of the houses may fall into the A, B or C fragility class structural group. | |

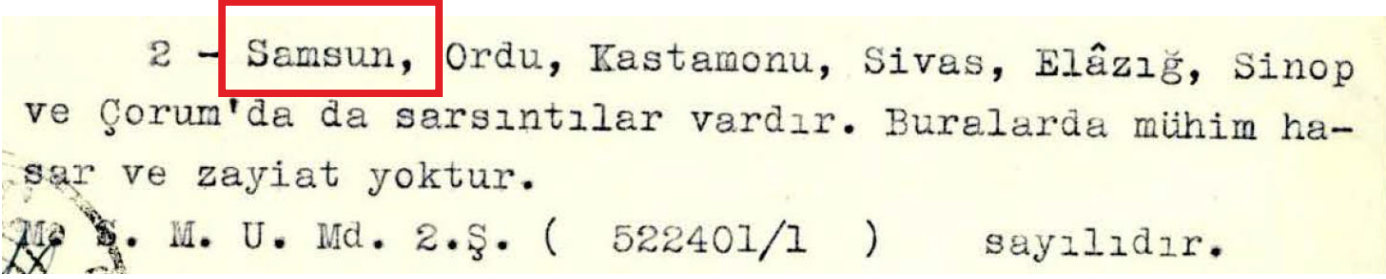
| <b>Açıklama:</b><br>-Telgraf yazısında “Samsun da deprem hissedilmi ş fakat hasar yoktur” ifadesi yer almaktadır.<br>- Deprem hissedilmi ş ama Yapı hasarı yoktur. Zayıf yapılarda bile hasar görülmez. Bu, Grade 0 (no damage) anlamına gelir.<br>- Bölge “şehir merkezi” diye ifade edildi için evlerin yapısı A, B veya C kırılmalık sınıfı yapı grubuna girebilir. | | <b>Explanation:</b><br>-The telegram text states, “An earthquake was felt in Samsun, but there is no damage.”<br>-The earthquake was felt, but there was no damage to the structure. No damage is seen even in weak structures. This means Grade 0 (no damage).<br>-Since the region is expressed as “city center”, the structure of the houses can fall into the A, B or C fragility class structure. | |

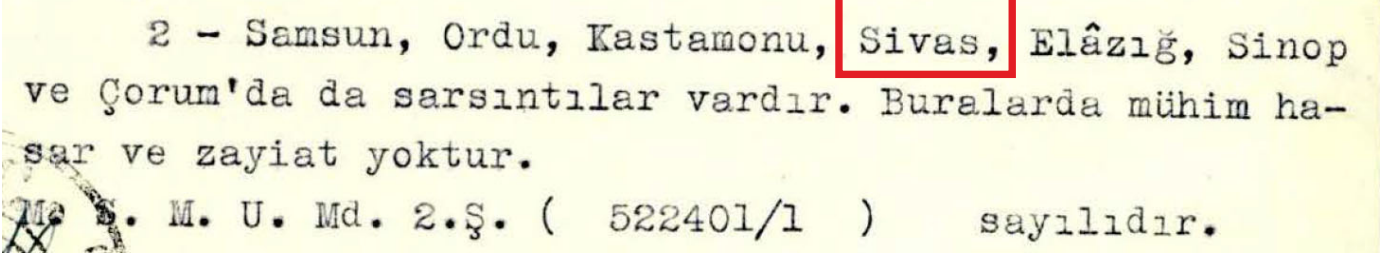
| <b>Açıklama:</b><br>-Telgraf yazısında “Sivas merkez de deprem hissedilmi ş fakat hasar yoktur” ifadesi yer almaktadır.<br>-Mühim yapı hasarı yoktur. Hafif yapısal hasar (çatlaklar, sıva dökülmesi) olabilir (Grade 1).<br>- Bölge “şehir merkezi” diye ifade edildi için evlerin yapısı A, B veya C kırılabilirlik sınıfı yapı grubuna girebilir. | | <b>Explanation:</b><br>-The telegram text states, “An earthquake was felt in the center of Sivas, but there was no damage.”<br>-No significant structural damage. Minor structural damage (cracks, plaster peeling) may occur (Grade 1).<br>-Since the region is expressed as “city center”, the structure of the houses can fall into the A, B or C fragility class structure group. | |
