# ANİ EBU'L MENÛÇEHR CAMİİ'NİN YAPISAL SORUNLARI VE ÇÖZÜM ÖNERİLERİ

## ANİ EBU'L MENÛÇEHR MOSQUE'S STRUCTURAL PROBLEMS AND ACTION PLANS

Bu makalenin atıf künyesi / How to cite this article: Yılmaz, S., Arslan, M., İmamoğlu Yılmaz, E. & Yavru, T. E. (2025). Ani Ebu'l Menûçehr Camii'nin yapısal sorunları ve çözüm önerileri. *TÜBA-KED*, 32, 125-147. <https://doi.org/10.22520/tubaked.1697891>

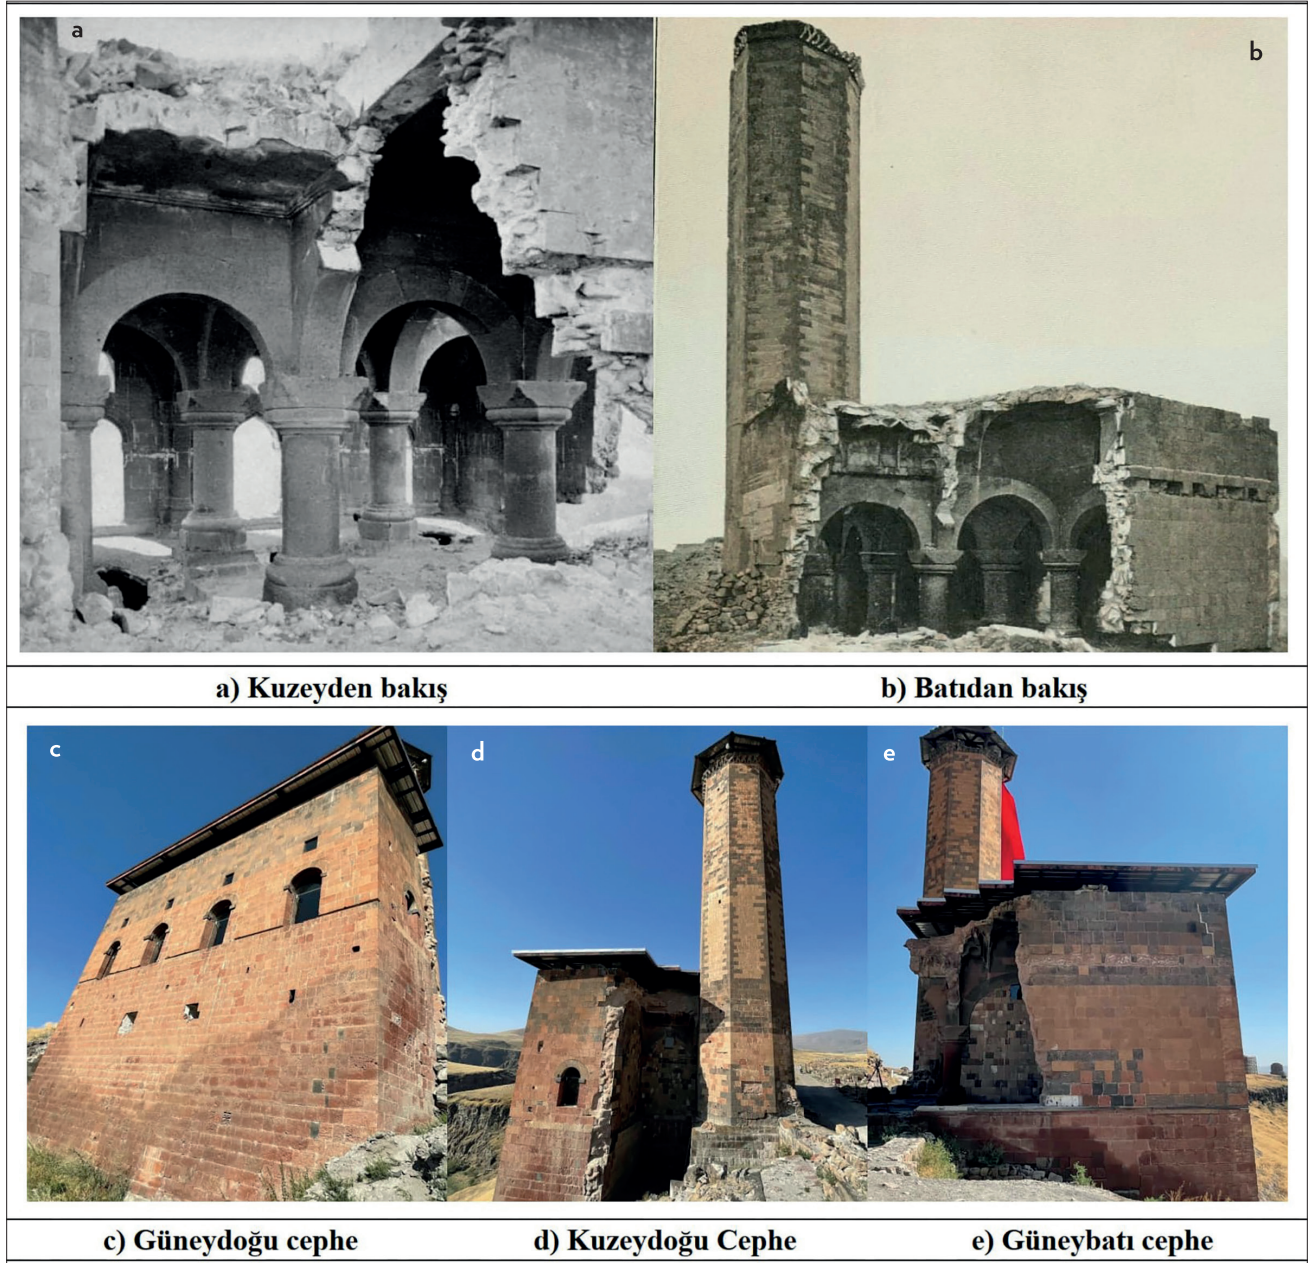
**ekil 3a-b-c-d-e**

Yapının giriş cephesini kuzeybatı cephe oluşturmaktadır ancak bu cephe özgün haliyle günümüze ulaşamamıştır. Kuzeybatı cephe duvarı günümüzde mevcut değildir. Kalan izler, bu cephede bir giriş kapısının olduğu izlenimini verir. Dönemsel özelliklerden hareketle, bu kapının taş kapı mahiyetinde olduğu düşünülebilir. Günümüze sadece eşiği gelebilmiştir (Şek. 3/a-b; 5/b).

Ebu'l Menehr Camii'nin 20 yy. bařları (a, b) (Ohannes Kurkdjian, H. F. B. Lynch) ve 02.09.2024 (c, d, e) Tarihli Grseller / *Images of the Ebu'l Menehr Mosque from the Beginning of the 20th Century (a, b) and 02.09.2024 (c, d, e) (M. Arslan, 2024)*

Ebu'l Menehr Camii binlerce yıllık bir yapıım sistemi olan yıęma yapıım teknolojisi kullanılarak inřa edilmiřtir, ancak yapının tařıyıcı sistemi zgn bir řekilde gnmze ulařamamıřtır. Bu durumun temel nedeni yapının kuzeybatı saħının yıkılması nedeniyle ileri dzeyde ktlesel yıkıma uęramıř olmasıdır (řek. 2/b; 3/a-b-e).

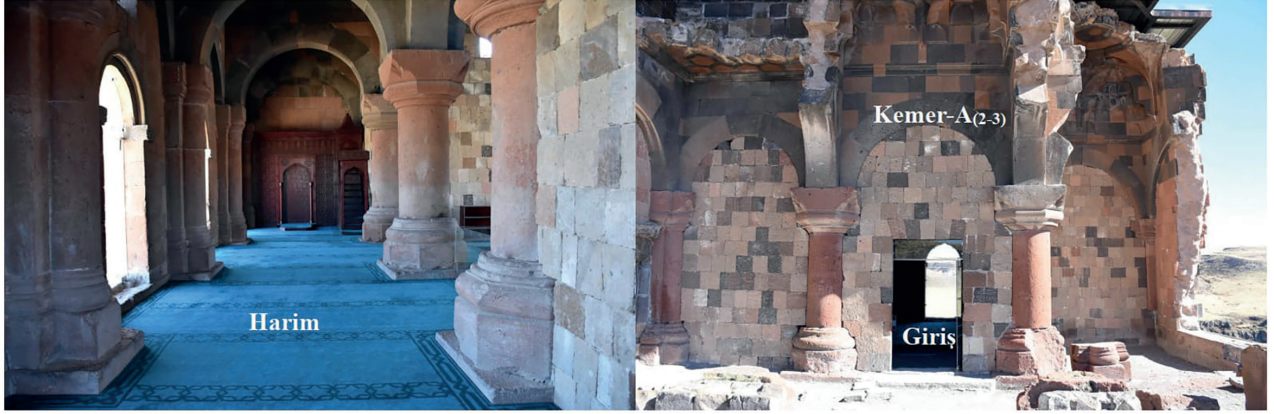
**Őekil 5**Ebu'l Menehr Camii, 02.09.2024 Tarihli Grselleri / *Abu'l Menehr Mosque, Images Dated 02.09.2024* (S. Yılmaz, 2024)

**a) Gneybatı cepheye i mekndan bakıŐ****b) Kuzeybatı cephe**

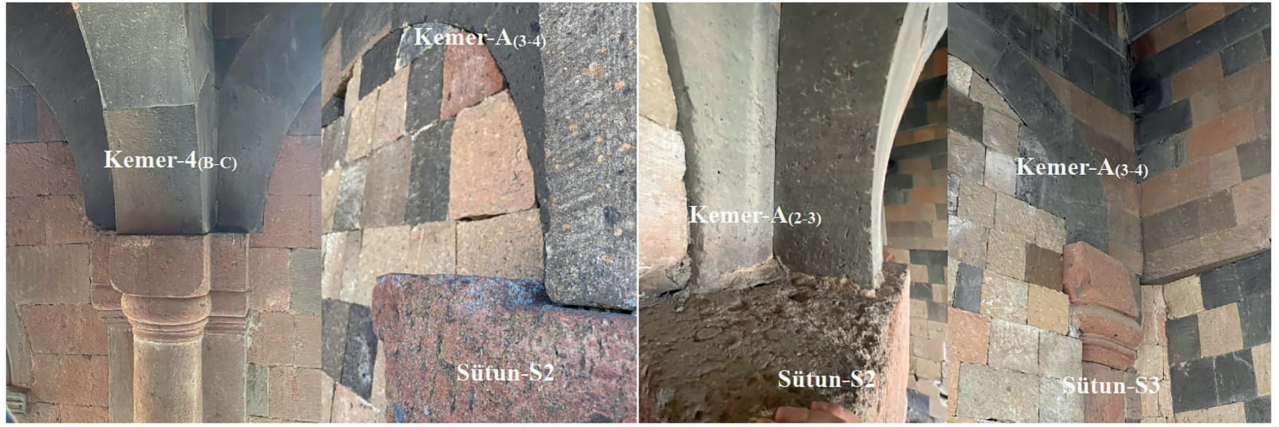
**c) Kemer-Stn birleŐimine dair eŐitli grseller**

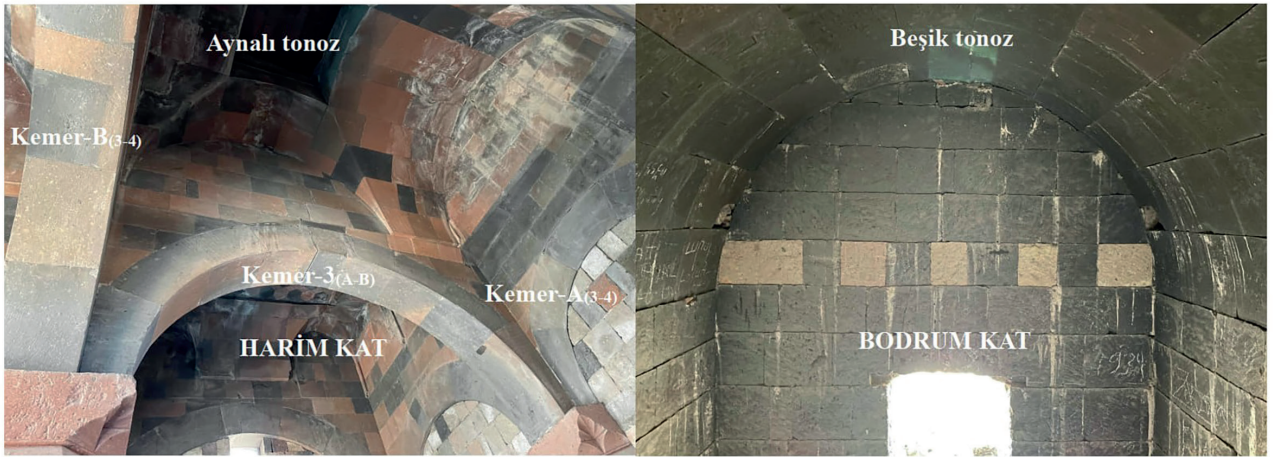
**d) TaŐ kemerlere ve tonoz rtlere dair grseller**
