## KASIM 1995 KARŞIYAKA-ÇİĞLİ SEL FELAKETİ SONRASINDA YAPILAN ÇALIŞMALAR ÜZERİNE BAZI GÖZLEMLER

*The Observations About the Works After Karşıyaka-Çiğli Flood Disaster  
on November 1995*

**Mustafa MUTLUER**

**Şevket IŞIK**

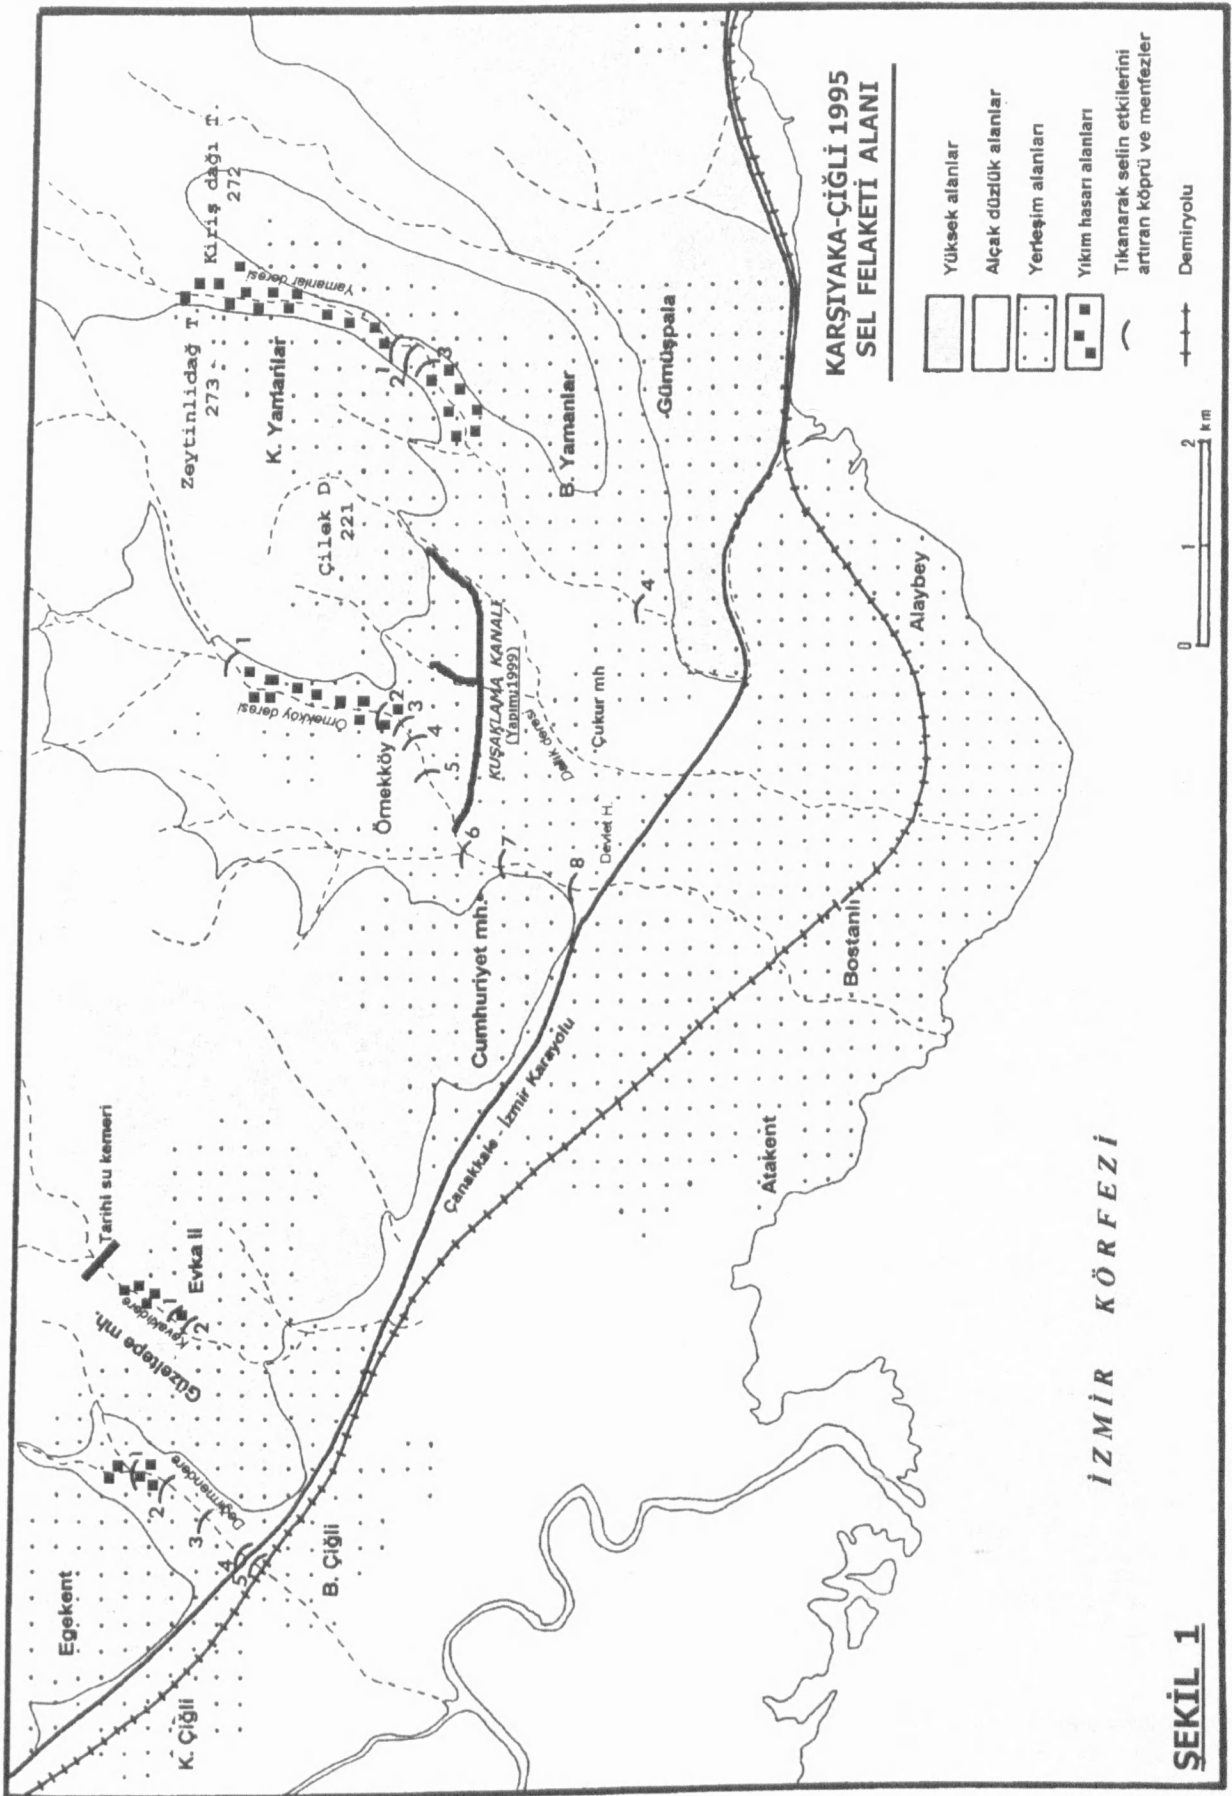
Aşağı kesiminde Çiğli deresi olarak bilinen Değirmendere'nin eğimi, batısındaki Kocatepe sırtının güneydoğusunda azalmakta ve eski konisinde açmış olduğu yatağı izlemektedir. Selden hemen sonra eski koninin başlangıç noktasında yaptığımız araştırmalarda, Sadık Ahmet Köprüsü'nün, Değirmendere'nin doğal yatağını önemli ölçüde daralttığı görülmüştür. Gerçekten, yatak eğiminin azaldığı ilk yerde yer alan köprü'nün hemen yukarı kesiminde yatak oldukça genişken, köprü'nün bulunduğu noktada yatak daraltılmış ve burada suyun akışını sağlamak amacıyla 1'er m. çapında 3 büz yapılmıştır (Şekil 1-Foto 1). Sel sırasında bu büzler tıkanarak işlevini yitirmiş, bu durum köprü'nün bulunduğu noktada bir tıkanmaya neden olarak, suyun yükselmesine ve geniş bir alana yayılmasına yol açmıştır. Sel sırasında suyun bu alandan itibaren yatak dışına

*Foto: 1- Kasım 1995. Değirmendere üzerinde yer alan Sadık Ahmet Köprüsü. Köprü altında akışı sağlamak amacıyla yapılan 1 m. Çapındaki 3 büz, sel sırasında tıkanmış ve sular bu noktadan itibaren yerleşim alanlarının bulunduğu geniş bir sahayı etkilemiştir.*
