## Konya ve Çevresindeki Selçuklu Dönemi Tarihi Yapılardaki Taş Malzemede Bozulmalar

## **Deteriorations in Stone Material in Konya and Surrounding Seljuk Period Historical Buildings**

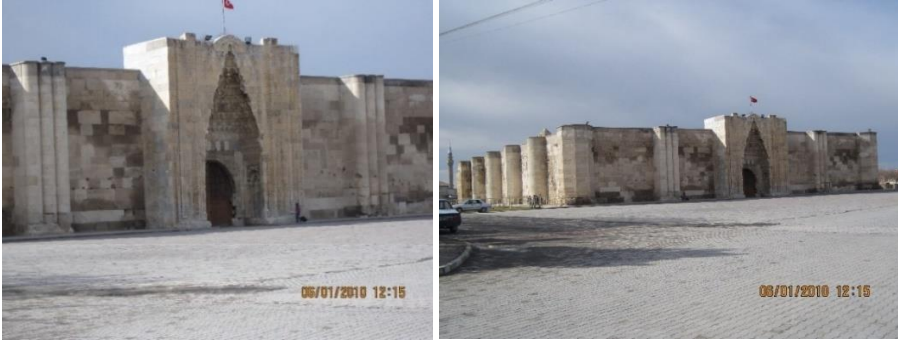
**Foto 7:** Sultanhanı Kervansarayı

Sultanhanı Kervansarayı Kesme Taş malzemeyle, yığma duvar tekniği ile inşa edilmiştir. Hanın inşasında genelde iki tür marn ve andezitik tüf kullanılmıştır. Jeolojik bakımdan marn,  $\text{CaCO}_3$ 'ün ve killi maddelerin aynı zamandaki çökelti sonucu oluşmuş bir tortul kayadır. Marn'ın bünyesinde %30-50 oranında kil bulunur. Marn kalkere göre daha yumuşak olması nedeniyle kolayca işlenebilir. Andezit ise tersiyer ve kuvaterner dönemlerindeki volkanik hareketlere bağlı olarak oluşmuş bir kayadır. Marn ve andezitik tüfler Aksaray ve çevresinde yapılan günümüze kadar gelmiş olan birçok Selçuklu eserinde ve diğer tarihi yapılarda kullanılmıştır (Yıldız vd., 2010).
