Investigation of Reinforced School Buildings Before the February 6, 2023 Earthquakes and Their Post-Earthquake Conditions: The Kahramanmaraş Province Example

Akbaba H., Sezer M.Ö., Yaba M., Kılıç T., Köse M.M., Demir A., Nohutcu H., 2026. Investigation of Reinforced School Buildings Before the February 6, 2023 Earthquakes and Their Post-Earthquake Conditions: The Kahramanmaraş Province Example, Turk Deprem Arastirma Dergisi 8(1), 128-140, DOI:10.46464/tdad.1811337.

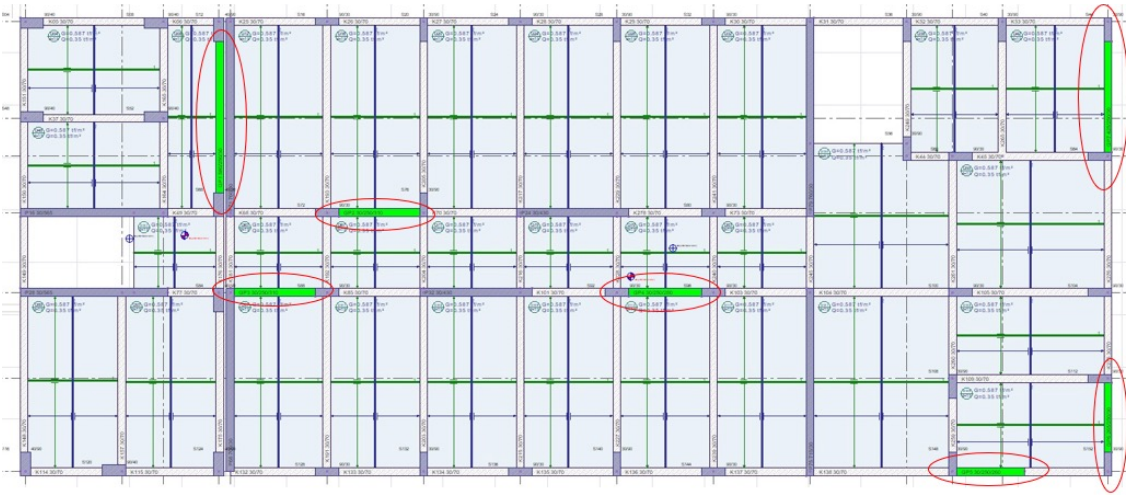
Güçlendirme uygulaması yapılan okul binalarına ait mevcut ve güçlendirilmiş durumu gösteren kat planları da (sisteme eklenen perde duvarlar dahil) Şekil 18 ve Şekil 20'de sunulmuştur. Depremlerden önce güçlendirme uygulaması yapılmayan OB7, OB8 ve OB9 kod numaralı okul binaları (Şekil 15, Şekil 16 ve Şekil 17) ise depremler nedeniyle orta ve ileri derecede hasar almışlardır. OB7 binasına ait mevcut durumu gösteren kat planı Şekil 23'te sunulmuştur. Yerinde yapılan gözlemsel incelemelerden, özellikle zemin yapısının görece daha sağlam görüldüğü kayalık ve tepelik bölgelerde hasarın daha az olduğu gözlemlenmiştir.

Şekil 18: OB1 binasına ait mevcut ve güçlendirilmiş durumu gösteren kat planı (sisteme eklenen perde duvarlar işaretlenmiştir)

Figure 18: Floor plan showing the current and reinforced condition of the OB1 building (curtain walls added to the system are marked)

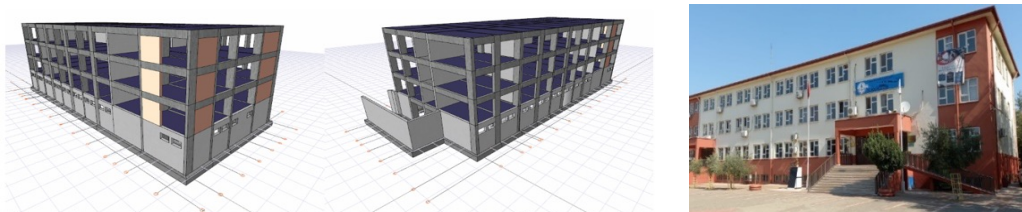
Şekil 19: OB1 binasına ait sonlu eleman modeli ve görseli

Figure 19: Finite element model and visual of OB1 building

Tablo 3: OB1 binasına ait performans analizi sonucu.
Table 3: Performance analysis results for the OB1 building.

Güçlendirilmiş Yapı (OB1)			
DD-1		DD-3	
Konrollü Hasar ✓		Sınırlı Hasar ✓	
	Güçlendirme Öncesi (Güçlendirmesiz)	Güçlendirme Sonrası (Güçlendirmeli)	Değişim (%)
T _x (s)	0.388	0.284	-27
T _y (s)	0.261	0.176	-33
δ _x (mm)	44.59	18.23	-59
δ _y (mm)	74.87	47.84	-36

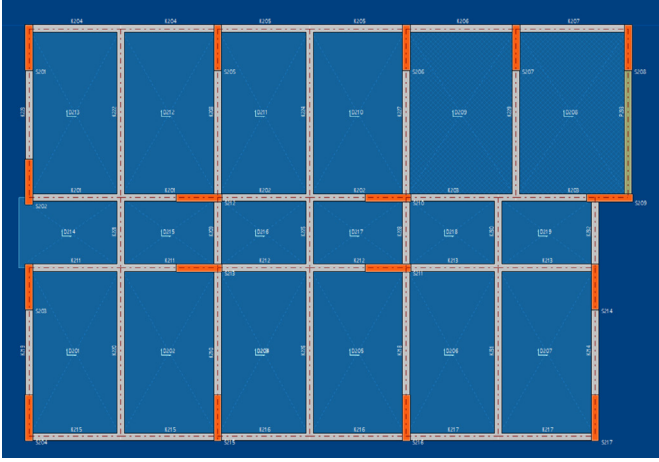
Şekil 21: OB5 binasına ait sonlu eleman modeli ve görseli
Figure 21. Finite element model and visual of OB5 building

Şekil 20: OB5 Binasına ait mevcut ve güçlendirilmiş durumu gösteren kat planı (sisteme eklenen perde duvarlar işaretlenmiştir)
Figure 20: Floor plan showing the current and reinforced condition of the OB5 building (curtain walls added to the system are marked)

Tablo 4: OB5 binasına ait performans analizi sonucu
Table 4: Performance analysis results for the OB5 building

Güçlendirilmiş Yapı (OB5)			
DD-1		DD-3	
Konrollü Hasar ✓		Sınırlı Hasar ✓	
	Güçlendirme Öncesi (Güçlendirmesiz)	Güçlendirme Sonrası (Güçlendirmeli)	Değişim (%)
T _x (s)	0.315	0.294	-6
T _y (s)	0.242	0.223	-8
δ _x (mm)	54.66	38.73	-29
δ _y (mm)	40.39	15.18	-62

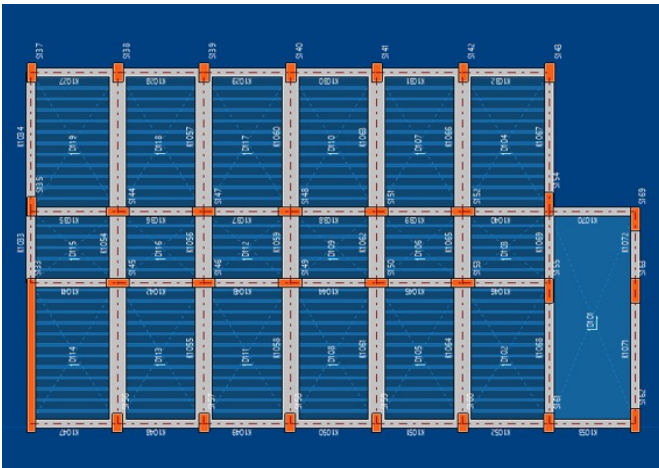
Şekil 23: OB7 binasına ait sonlu eleman modeli ve görseli
Figure 23: Finite element model and visual of OB7 building

Şekil 22: OB7 binasına ait mevcut durumu gösteren kat planı
Figure 22: Floor plan showing the current status of the OB7 building

Güçlendirme yapılmayan ve bahse konu depremler (Pazarcık Mw7.7 ve Elbistan Mw7.6) sonrasında "orta hasarlı" olarak değerlendirilen OB7 binasının doğal titreşim periyodu ve görel kat ötenmesi değerleri Tablo 5'te sunulmuştur. Periyot ve deplasman değerlerinin oldukça yüksek olduğu görülmektedir.

Tablo 5: OB7 binasına ait mevcut durum (güçlendirme yok) için performans analizi sonucu
Table 5: Performance analysis results for the current condition (no reinforcement) of the OB7 building

Güçlendirilmiş Yapı (OB7)			
DD-1		DD-3	
Konrollü Hasar ✓		Sınırlı Hasar ✓	
	Güçlendirme Öncesi (Güçlendirmesiz)	Güçlendirme Sonrası (Güçlendirmeli)	Değişim (%)
T _x (s)	0.71	-	-
T _y (s)	0.57	-	-
δ _x (mm)	108,99	-	-
δ _y (mm)	109,10	-	-
