Malatya ili mimari dokusunu temsil eden tarihi bir yapının deprem davranışının incelenmesi

Investigation the seismic behaviour of a historical building representative the architectural style of Malatya province

Alper Özmen^{1,*}

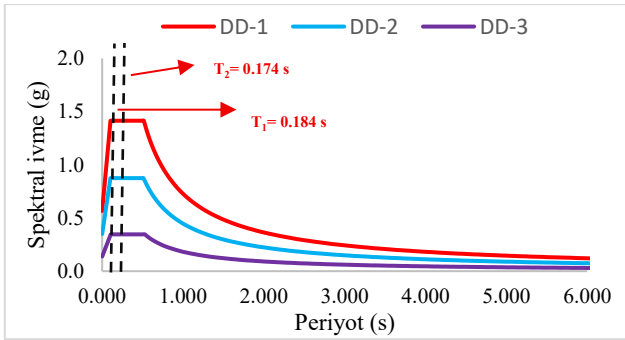
Şekil 6. Elastik yatay tasarım spektrumu

Şekil 6’da görüldüğü üzere yapının 1. ve 2. periyodu spektral ivmenin maksimum olduğu noktalara düşmektedir. Türkiye Bina Deprem Yönetmeliği 2018 (TBDY 2018) de belirtilen deprem analiz yöntemlerinde Tepki Spektrumu Analizi metodu kullanılmıştır. Analizde kullanılan elastik tasarım spektrumu Şekil 6’da verilmiştir. Elastik tasarım spektrumu, TBDY-2018 esasları doğrultusunda %5 sönüm oranı kabul edilerek oluşturulmuştur. Analizde kullanılan elastik tasarım spektrumu, TBDY-2018 esaslarına göre belirlenen zemin ve deprem tehlike parametreleri kullanılarak oluşturulmuş olup Şekil 6’da sunulmuştur.

Yapının dinamik özelliklerini belirlemek amacıyla yapılan modal analiz sonucunda elde edilen 1. ve 2. doğal titreşim periyotları da aynı şekilde Şekil 6 üzerinde işaretlenerek, bu periyotların spektrum üzerindeki konumu değerlendirilmiştir. Böylece tasarım spektrumunun deprem girdisi, modal analiz periyotlarının ise yapısal modelin çıktısı olduğu dikkate alınarak, olası rezonans duyarlılığı açısından ilk modların spektral ivmenin yüksek olduğu bölgeye karşılık gelip gelmediği yorumlanmıştır. Bu

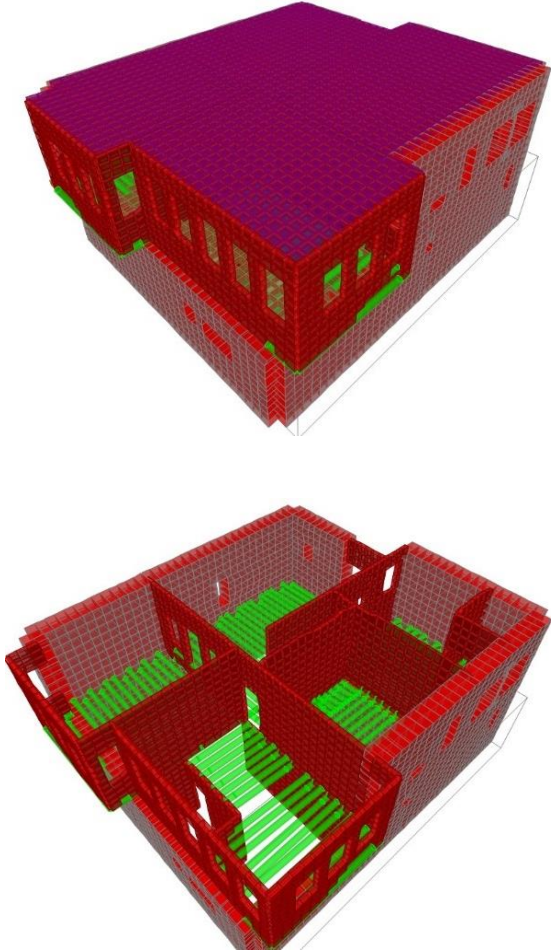
Şekil 7. Yapının sonlu elemanlar modeli

Yapının modellenmesinde SAP2000 v22 sonlu elemanlar programı kullanılmıştır. Yapının duvarlarının modellenmesinde Shell (kabuk) elemanlar kullanılırken, ahşap kiriş ve dikmelerin modellenmesinde frame (çubuk) elemanlar kullanılmıştır. Yapının sonlu elemanlar modelinde 7076 kabuk (shell) eleman, 7370 düğüm noktası (node) ve 270 çubuk eleman kullanılmıştır. Yapının modellenmesinde

döşeme kirişleri modellenmiş bu nedenle rijit diyafram kabulü yapılmamıştır. Mesh boyutları maksimum 30 cm olacak şekilde ayarlanmıştır. Yapının temeli zemine ankastre olarak mesnetlenmiştir. Yapının 3 boyutlu sonlu elemanlar modeli Şekil 7’ de gösterilmiştir.

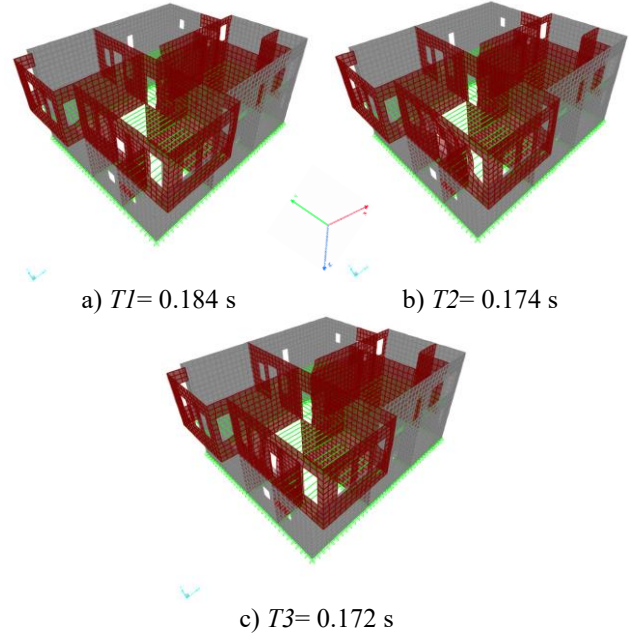
Şekil 8. Mod şekilleri ve periyotları

Deprem etkileri, SAP2000 ortamında önce modal analiz ile yapının doğal titreşim özellikleri (periyotlar ve mod şekilleri) belirlenerek, ardından tepki spektrumu analizi ile hesaplanmıştır. Kütle tanımı, ölü yükler ve hareketli yüklerin yönetmelik esaslı katsayıları dikkate alınarak mass source üzerinden modele aktarılmıştır. Tepki spektrumu analizinde mod katkıları CQC yöntemiyle birleştirilmiş ve her bir deprem doğrultusunda yeterli modal temsilin sağlandığı, toplam etkin kütle katılım oranının en az %90 olacak şekilde kontrol edilmiştir. Bu amaçla analizlerde 100 mod dikkate alınmıştır. Yapının ilk üç moduna ait mod şekilleri ve periyotları Şekil 8’de verilmiştir. İlk 2 mod y ve x yönünde öteleme şeklinde elde edilmiştir.
