## Osmangazi İlçesi, Mollagürani Mahallesi, 5008 Ada, 56 Parsel ‘deki İbrahim Ilıçı Konutunun Koruma Projesi

Bursa Hisariçi'nde  
bulunan 19. yy  
geleneksel konut örneği  
olan yapının analizi ve  
koruma projesi.

## The Conservation Project of the İbrahim Ilıcı House Situated in Osmangazi District Mollagürani Quarter Block 5008 Parcel 56

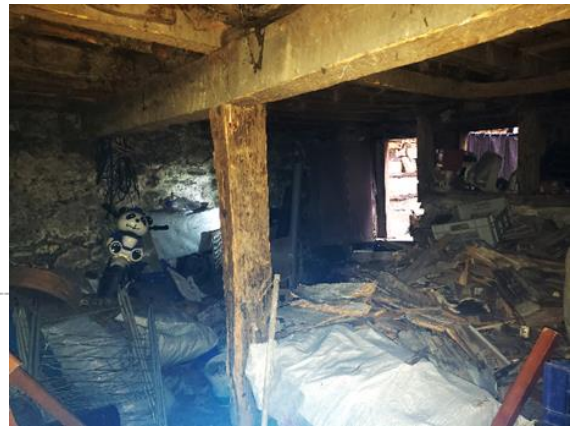
Şekil 7. Bodrum katın içten görünüşü

Yapının bodrum katı, yaklaşık 14 m<sup>2</sup> alana sahip yamuk bir mekandan oluşmaktadır. Kapının sağında, içten açılabilir ancak dışarıdan kapatılmış bir pencere yer alırken, solunda ise her biri 73 cm genişliğinde ve 58 cm yüksekliğinde iki dikdörtgen pencere bulunmaktadır. Bodrum duvarları taş malzemeden inşa edilmiştir. Bodrum katının yüksekliği, zemin seviyesinin altında yaklaşık 218 cm olarak ölçülmüştür. Duvar kalınlığı ise 56 cm'dir. Bodrum katının yapısal durumu, ahşap elemanların çürümesi ve toprak zeminin düzensizliği nedeniyle iyi değildir. Zemin, köşeler arasında farklılık göstermektedir. Günümüzde depolama alanı olarak kullanılmaktadır.

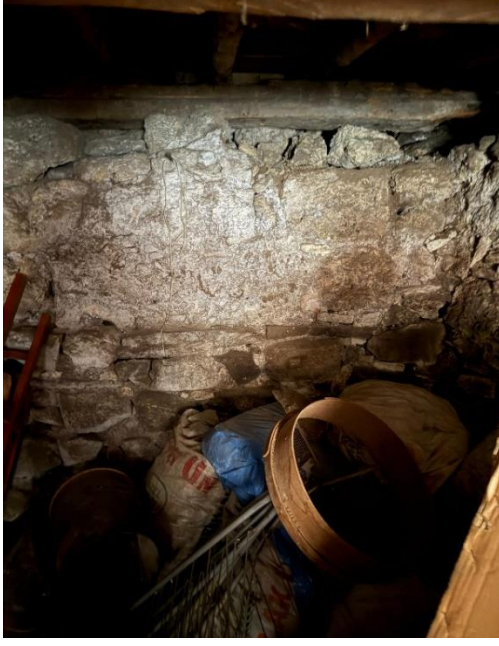
**Şekil 22.** Bodrum kat duvarı

Yapının bodrum kat, batı, doğu ve güney duvarları olmak üzere üç tarafı toprağa gömülüdür. Duvarları yığma moloz taş duvardır. Bahçe girişinin bir duvarı yığma moloz taş duvardır. Zemin kat ve birinci kat duvarları ise ahşap karkastır. Duvarların üzerine kireç sıva yapıp geleneksel Bursa evi renklerinden biri olan hardal sarısına boyanmıştır. Yapının temelleri zemin seviyesi altında kaldığı için herhangi bir bilgiye ulaşılammıştır.

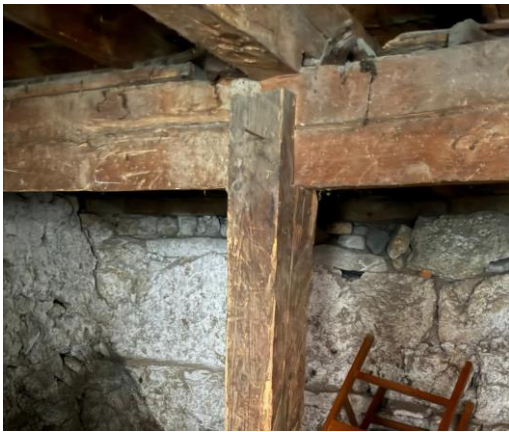
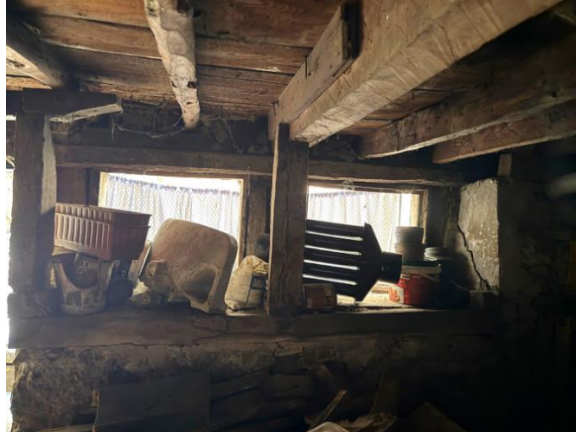
**Şekil 24.** Bodrum katta uygulanan düz bindirme

Yapının bodrum katı dışında taşıyıcı elemanların ölçülerine ulaşabileceğimiz herhangi bir kısım yoktur. Sadece cephede görülen bağdadi çıtalardan ve bodrum kat tavanından ahşap döşemesi olduğu görülmektedir. Bu yüzden ahşap dikme ve kirişler hakkında net bilgi verilememektedir. Dikmeler yan etkilere karşı payandalar ile desteklenmiştir. Birinci kattaki üçgen çıkmalar kalınlığı 20 cm, uzunluğu 90-110 cm olan payandalar ile desteklenmiştir. Bodrum katta ahşap taşıyıcı sistem elemanlarının birleşimlerinde sağlamlığı arttırmak düz bindirme ek detayı uygulanmıştır.

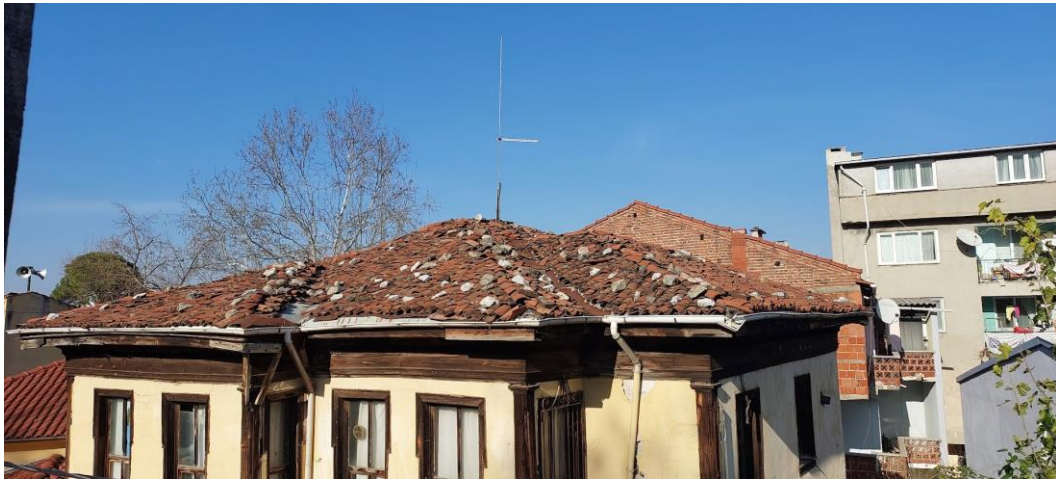
Şekil 27: Çatı güney görünüşü

Yapının çatısı kırma çatıdır. Çatı kaplaması alaturka kiremittir. Giriş'in bir kısmı sonradan Marsilya tipi kiremit kaplama ile onarılmaya çalışılmıştır. Çatıya sonradan anten direği yerleştirilmiştir. Çatı çok eski olduğu ve hiç onarım geçirmediği için büyük tehlike oluşturmaktadır. Çok rüzgarlı havalarda çatıdan kiremitler düşmektedir, bu yüzden kiremitlerin üzeri hiç güvenli olmamasıyla birlikte taşlarla sabitlenmeye çalışılmıştır. Çatının taşıyıcı sistemi görülememiştir. Dış cephede ise alın tahtası ile çerçevenmiştir.

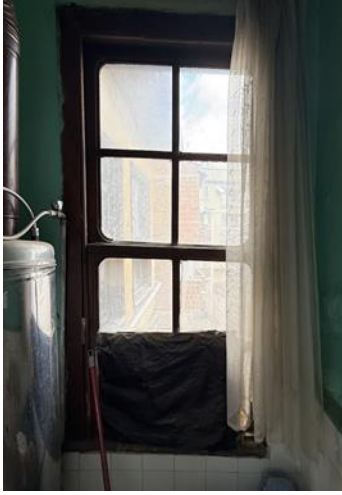
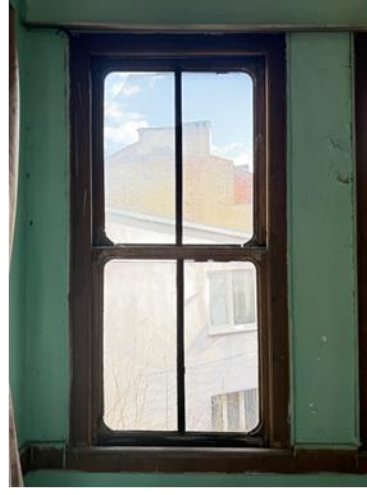
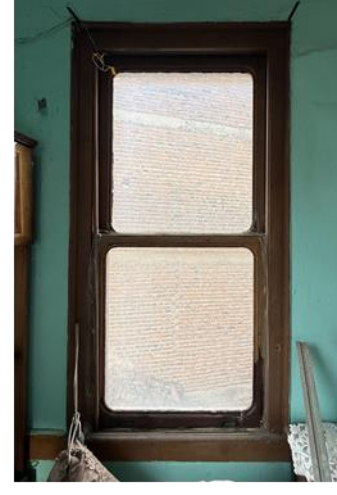
Şekil 30. P12 no'lu pencere Şekil 31. P11 no'lu pencere Şekil 32. P10 no'lu pencere

Zemin kat pencerelerinin özgün olmadığı birinci kat pencerelerinden ise 106 no'lu banyoda bulunan 8 bölmeli giyotin P12 penceresinin özgün olduğu ve sonrasında sırayla 4 bölmeli P11, 2 bölmeli P10 a dönüştürüldüğü düşünülmektedir. Eskiden cam boyutlarının küçük olması ve sonucunda da pencereler daha küçük camlı ve daha çok bölmeli olmasından dolayı pencereler böyle bir dönüşüm geçirmiştir. Birinci kat üçgen çıkmalarının taşınabilmesi için ahşap payandalar yapılmıştır. Bu payandaların alınlığı 20 cm uzunluğu döşemenin 110 cm aşağısındadır. Fakat mevcut durumunda alt kısmındaki süsleme detayları zarar görmüştür.

Özgün ahşap kapı ve pencerelerin kullanılabilir durumda olanları korunarak sağlamlaştırılacaktır. Zemin kattaki P1 pencereleri ile Z01–Z04 kapıları ve birinci kattaki ahşap kapılar ile P5 penceresi bu kapsamda değerlendirilecektir. Ahşap elemanlar temizlenerek emprenye edilecek ve şeffaf koruyucu ile korunacaktır. Aşırı yıpranmış kısımlar özgün malzeme ve detaylara uygun olarak yenilenecektir. Çatı kiremitleri sökülerek sağlam olanlar yeniden kullanılacak, ahşap taşıyıcı sistemdeki hasarlar onarılacaktır. Gerekli durumlarda özgün malzeme ile yenileme yapılacak, su yalıtımı sağlandıktan sonra kiremitler yerlerine yerleştirilecektir. Cephe duvarlarında görülen harç aşınmaları ve sıva çatlakları özgün kireç harcı ile onarılacak; yapısal zayıflık görülen zemin ve duvarlar uygun tekniklerle desteklenerek sağlamlaştırılacaktır.

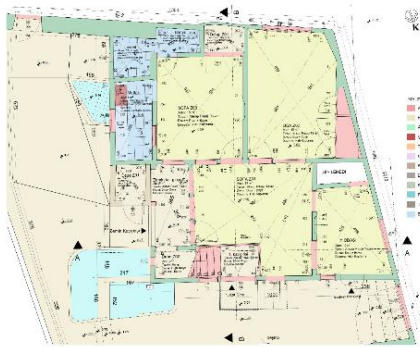
Şekil 38. Zemin kat planı malzeme analizi

Yapıda yapılan incelemeler sonucunda, olağan dışı özellikler, olumsuz yönler, çeşitli bozulmalar tespit edilmiştir. Bodrum kat zeminin toprak halinde kaldıđı görölmektedir. Zemin kata mekânsal ihtiyaçlardan kaynaklı zeminleri seramik kaplama yapılmıştır. Çıkma alanı altında yer alan muhdes mutfak ve WC mekanları tuğla duvarlarla oluşturulmuş, üzerleri niteliksiz sıva ile kaplanmıştır. Yapının özgün ahşap pencereleri kaldırılarak özgün karakterine uyum sağlanmadan yeni ahşap pencereler yerleştirilmiştir, zemin kat pencerelerine ise demir parmaklıklar ilave edilmiştir. Birinci katta bulunan mutfak, banyo ve WC mahallerinde seramik kaplama kullanılmıştır. Cephelerde özgün kireç sıvalarda dökölmeler ve çatlaklar oluşmuş, bodrum kat duvarlarında ise çimento esaslı ve özgün malzeme ile uyumsuz sıva uygulamaları tespit edilmiştir. Ayrıca çatıda eksilen alaturka kiremitlerin yerine Marsilya tipi kiremitler ve bir kısmının da taş ile tamamlandıđı görölmektedir.
