Edirne Eski Cami’de Cumhuriyet Dönemi Koruma ve Onarım Süreci Çalışmaları

Studies on the Conservation and Repair Process of the Old Mosque in Edirne During the Republican Period

Tülay Canitez¹

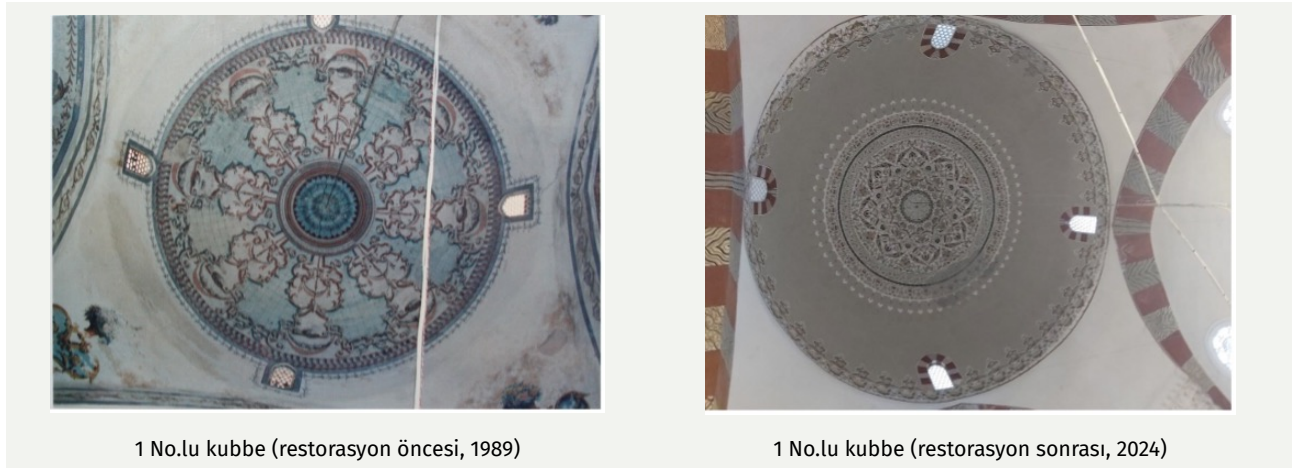
Tablo 2: Kubbe Kalemîşi Bezemeleri-Restorasyon Öncesi ve Sonrası⁷⁰

Bezeme temizliğine yönelik yöntem ve malzemenin tespiti amacı ile Sanat Tarihçi Birgül Biktimir ve Heykeltraş İnci Durak, 15.09.1992 tarihinde hazırladıkları raporda, kubbe iç yüzeyinin lissapol veya arap sabunu ile temizlenmesini, yeni bir zemin yapmak için eski zeminde açılan çentiklerin orijinal malzemesi ile etraflarına zarar vermeyecek şekilde alçı spatülleri ile doldurulmasını, eksik kısımların konturlarının çekilmesini, diğer kısımların konturlarının ise gerektiği yerde tamamlanmasını önermişlerdir⁶⁸. Desenlerin içlerindeki renklerin ise analiz neticesinde saptanan boyalar ile yapılması, uygulamada yakından bakıldığında restore edilmiş olan yerlerin anlaşılması, uzaktan bakıldığında ise bir bütün olarak görülmesinin sağlanması, barok desenlerin sağlam bölümlerinin yerinde korunması gerekliliği rapor edilmiştir. 10.02.1993 tarih ve 1333 sayılı EKVKBK kararında, temizliğe önce arap sabunu ile başlanması ve deneme sonuçlarının raporları alındıktan sonra temizlik işlemine devam edilmesi kararı verilmiştir. Kubbe bezemelerinin restorasyonu sırasında, sıva tabakaların dokunulduğunda dökülmeleri sonucu altta, kısmen ortaya çıkan özgün bezemenin korunmasına karar verilmiş ve uygulama buna göre gerçekleştirilmiştir. EKVKBK’nin 27.03.1998 tarih ve 4616 sayılı kararı ile 3 ve 6 No. lu kubbelerin iç yüzeyinde yapılmakta olan temizleme sonucu ortaya çıkan özgün kalem işlerinin korunmasına, dokusu tahrip olan kısımların ise yenilenmesine karar verilmiştir⁶⁹ (Tablo 2).
