## Boyabat Oğlakçılar Köyü, 147 Ada 59 Parsel 'de Yer Alan Tarihi Caminin Belgelenmesi ve Koruma Projesi

## Documentation and Conservation Project of the Historic Mosque in Boyabat Oğlakçılar Village, Block 147, Parcel 59

*This study addresses the restoration approach and conservation project prepared for the documentation and transmission to future generations of the historical mosque located in Boyabat District, Sinop Province, Oğlakçılar Village (Block 147, Plot 59).*

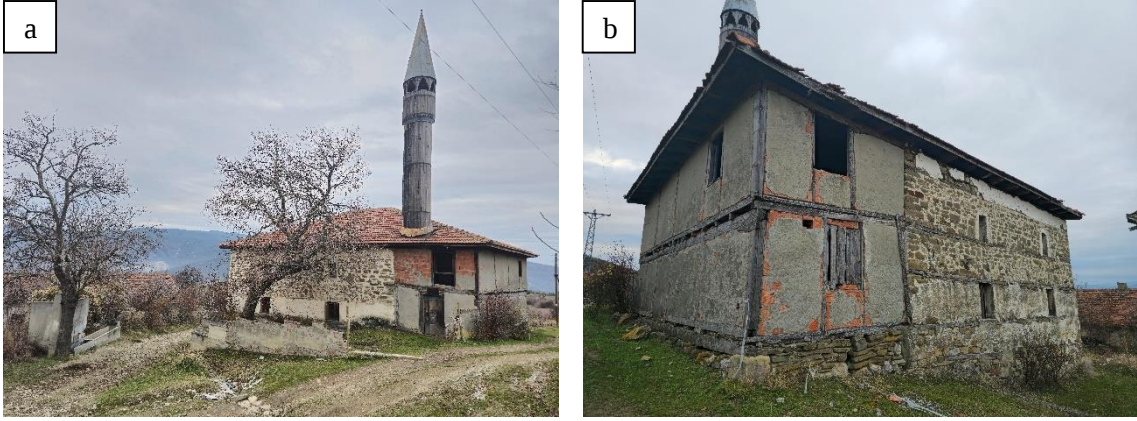
**Şekil 9.** a. Kuzeydoğu Cephe [7], b. Kuzeybatı Cephe [7]

Günümüzde yapı, kuzey-güney aksında alçalan eğimli bir topografyada, ayırık nizamlı olarak inşa edilmiştir. Kuzey aksındaki cephe, parsel sınırına oturduğundan önünden yol geçmektedir. Kuzey ve güney cephesi arasında ise yaklaşık 1.80 m'ye yakın kot farkı vardır (Şekil 9a, 9b). Bu topografik durum, yapının temel seviyesinde farklı zemin oturumlarına yol açabilecek bir morfolojik alt yapı oluşturmaktadır.

Paralel dikdörtgen plan şemasına sahip yapı, dıştan 10.00 x 15.00 m ölçülerindedir. Temelde güneyindeki harim ile kuzeyindeki dönem eki olarak kabul gören son cemaat mahali olmak üzere iki ana bölümden oluşmaktadır. Son cemaatin kuzeydoğu köşesine denk gelen noktada, tek şerefeli bir minare yer almaktadır (Şekil 12a, 12b). İç mekânda harimin kuzey yönünde altta müezzin mahfili, üst kotta cumbalı kadınlar mahfili bulunmaktadır (Şekil 13b). Kuzey kütledeki son cemaat mahalinde ise sonradan eklenen dış ve ara duvarlar ile de niteliksiz yeni mekanlar oluşturulmuştur. Bu muhdes müdahaleler, yapının özgün mekânsal bütünlüğünü ve bütünleşik algısını olumsuz yönde etkilemektedir (Şekil 9a, 9b).

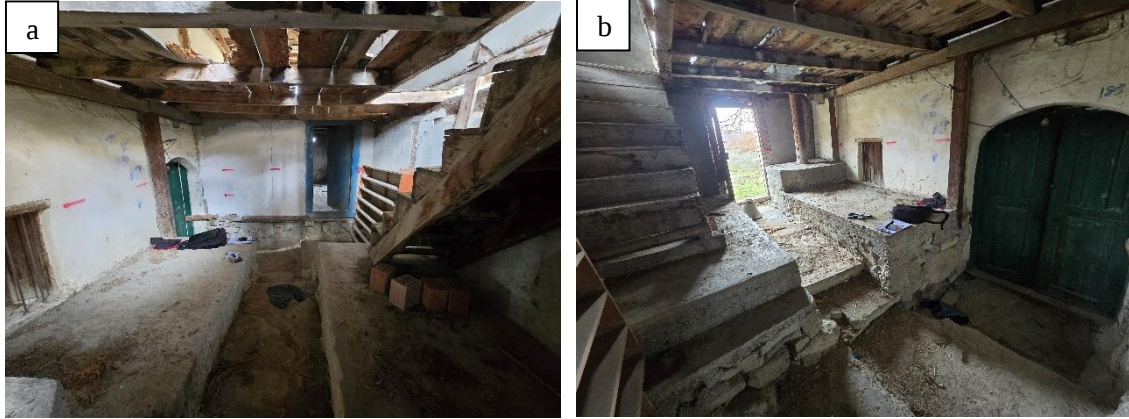
Şekil 11. a. – b. Z01 No'lu Mekân [7]

Günümüzde doğu cephesinin kuzey noktasındaki muhdes, tek kanatlı ahşap kapı ile giriş holüne geçilmektedir. Dikdörtgen planlı mahal; 5.15x3.45 m ölçülerindedir. Tabanı doğal taş ve şap kaplama bulunmakta ve tavanı üst katın döşemesini taşıyan ahşap kirişleme sisteminden oluşmaktadır. Mekânın duvarlarından güneydeki, harime ait beden duvarı olup horasan sıva üzerine kireç badanalıdır; kuzey, doğu ve batı duvarları niteliksiz çimento esaslı sıva ile kaplıdır. Mekâna doğudaki cepheden girişi sağlayan kapı açıklığının her iki yanında, batıya doğru devam eden taş ve beton malzemeden oluşturulan muhdes sekiler mevcuttur. Bu sekilerin arasında yaklaşık 85 cm eninde geçiş boşluğu vardır (Şekil 11a, 11b).

Açıklık düzeni bakımından güney duvarda harime ait özgün ahşap bir kapı ve pencere; güney duvarda ise Z02 nolu odaya geçişi sağlayan bir başka muhdes ahşap kapı mevcuttur. Muhdes beton sekilerin üzerinde, güneydoğu köşede yükseltilmiş ikinci bir beton set üzerinde devam eden 24 cm çapında, minareye ait ahşap seren direği, karşısındaki kuzeydoğu sette ise üst kata ulaşımı sağlayan ahşap bir merdiven bulunmaktadır. Tezyinat bakımından güney duvarda, harime ait kapı ve pencere boşluklarının arasında mavi renkli bitkisel süslemelerden oluşan yaprak motifleri mevcuttur. Ayrıca harim giriş kapısının üzerinde Allah lafzı yazılıdır. Mekân, geç dönemde yapılan niteliksiz uygulamalar nedeniyle özgünlüğünü yitirmiştir (Şekil 11a, 11b).

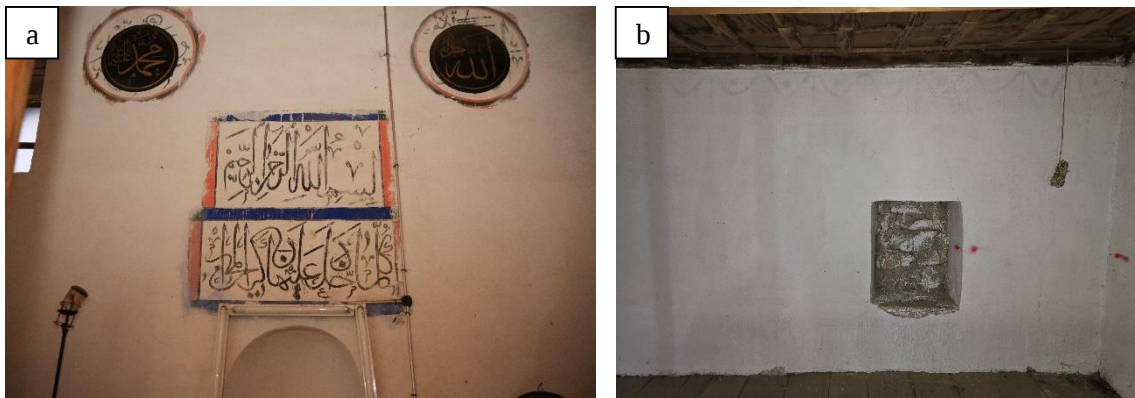
Şekil 15. a. Mihrap Duvarı Hat Yazılar [7], b. Kapatılmış Kalemişi Süslemeler [7]

Tezyinat bakımından harim duvarlarında sıva üzerine işlenmiş kalemişi hatlar mevcuttur. Bunlardan güneydeki mihrabın üstünde; koyu lacivert ve turuncuya yakın renklerden oluşan dikdörtgen pano içerisindeki beyaz zemin üzerine, siyah renkle nakşedilmiş olan üstte Besmele-i Şerif, altta ise Rahman Suresi 26. ayeti yer almaktadır. Ayrıca madalyon içerisindeki beyaz zemin üstünde, siyah renkle nakşedilmiş; güney duvarında Allah ve Muhammed lafızları, doğu ve batı duvarlarında dört halifenin (Hz. Ebubekir, Hz. Ömer, Hz. Osman, Hz. Ali) ve Hz. Muhammed'in torunlarının (Hz. Hasan ve Hz. Hüseyin) isimleri yer almaktadır (Şekil 14a, 14b). Hat yazıları dışında, kadınlar mahfilinin kuzey duvarında izleri rahatlıkla görülebilen farklı çeşitte tezyinat süslemeleri de (girland, püskül, hilal, selvi ağacı) mevcuttur. Geç dönemde yapılan bilinçsiz tamiratlar kapsamında, hat dışında kalan süslemelerin tamamı badana ile kapatılmıştır. Yine de harim duvarlarında, yer yer bu süslemelerin izleri görülebilmektedir (Şekil 15b). Harim içerisinde; kadınlar mahfil bölümü de dahil olmak üzere, doğu-batı yönünde uzanan giriş ve altındaki ikişer adet kare ve dairesel kesitli dikmeler geç dönemde yapılan niteliksiz eklerdir. Sonradan eklenen farklı kesitlerdeki dikmeler, yapının özgün strüktürel ritmini ve estetik bütünlüğü bozmaktadır.

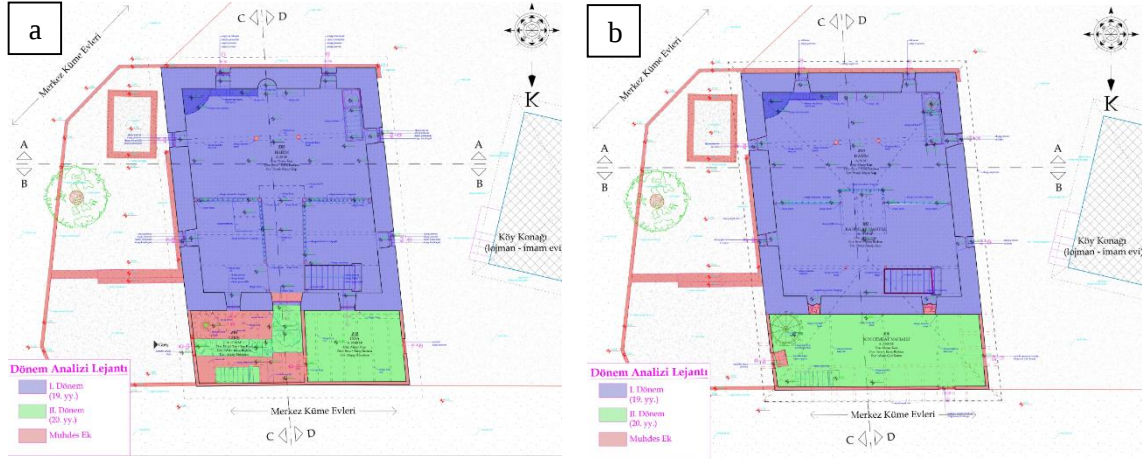
Şekil 21. a. Zemin Kata ait Dönem Analizi [10], b. 1. Kata ait Dönem Analizi [10]

Restitüsyon analizi kapsamında köy sakinleriyle gerçekleştirilen sözlü görüşmeler, resmî belgeler ve yapıdan gelen fiziksel izler ışığında caminin iki ana dönem geçirdiği tespit edilmiştir (Şekil 21a, 21b).

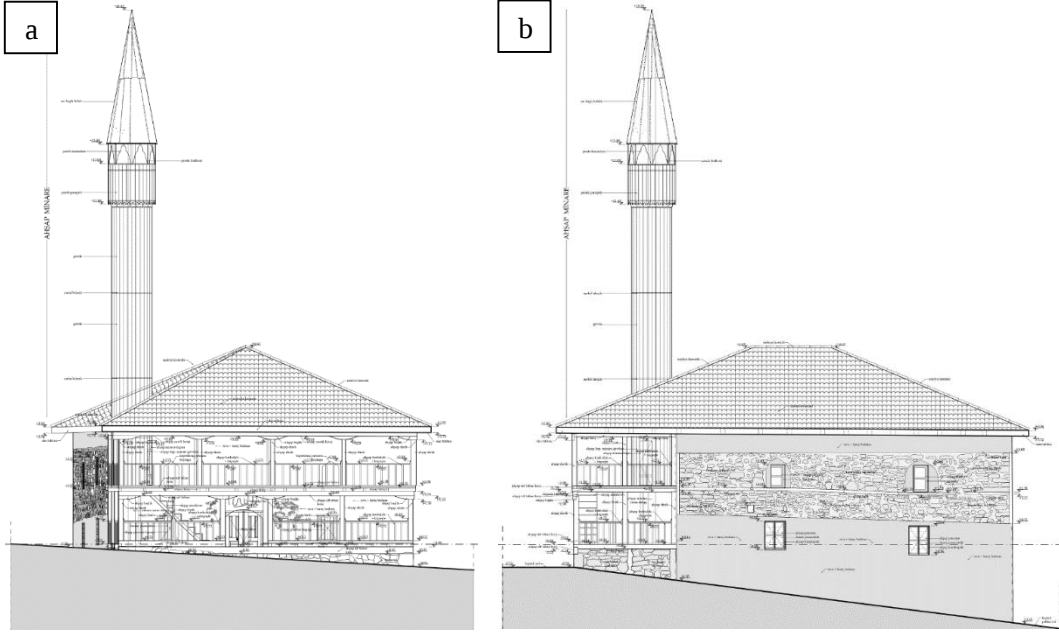
Şekil 23. a. II. Dönem Kuzey Cephe [10], b. II. Dönem Batı Cephe [10]

1950 yılına tarihlenen ikinci dönemde ise genişletme çabalarıyla kuzey bölüme, tek şerefeli ahşap bir minare<sup>†</sup> ve ahşap strüktürden oluşan çift katlı açık son cemaat mahali eklenmiştir (Şekil 23a, 23b). Yapı güncel rölövesindeki formunu 1976 yılında almıştır. İç mekân Z01 no'lu giriş mahalindeki beton set üzerine, 12.06.1972 tarihi olarak niteliksiz onarımın kaydı tutulmuştur (Şekil 24). Son dönemde yapılan ekleme ve değişiklikler, dönem eki kapsamına girmemektedir. 1976 senesindeki niteliksiz bu değişimlerde; harimdeki kalemişi süsler badana ile kapatılmış (Şekil 15b), çatı kaplaması Marsilya tipi kiremit ile değiştirilmiş, çift katlı son cemaat mahalindeki taşıyıcı dikmelerin arası tuğla duvar örülerek, çimento esaslı sıvayla sıvanmıştır (Şekil 20b), [3-4-7].
