## THE RESTORATION PROJECT OF HUSREV KETHUDA DARULKURRA\* SUMMARY

# Hüsrev Kethüda Darülkurrası Rölöve, Restitüsyon ve Restorasyon Projesi

FEYZA KÖSE\*  
ALİDOST ERTUĞRUL\*\*

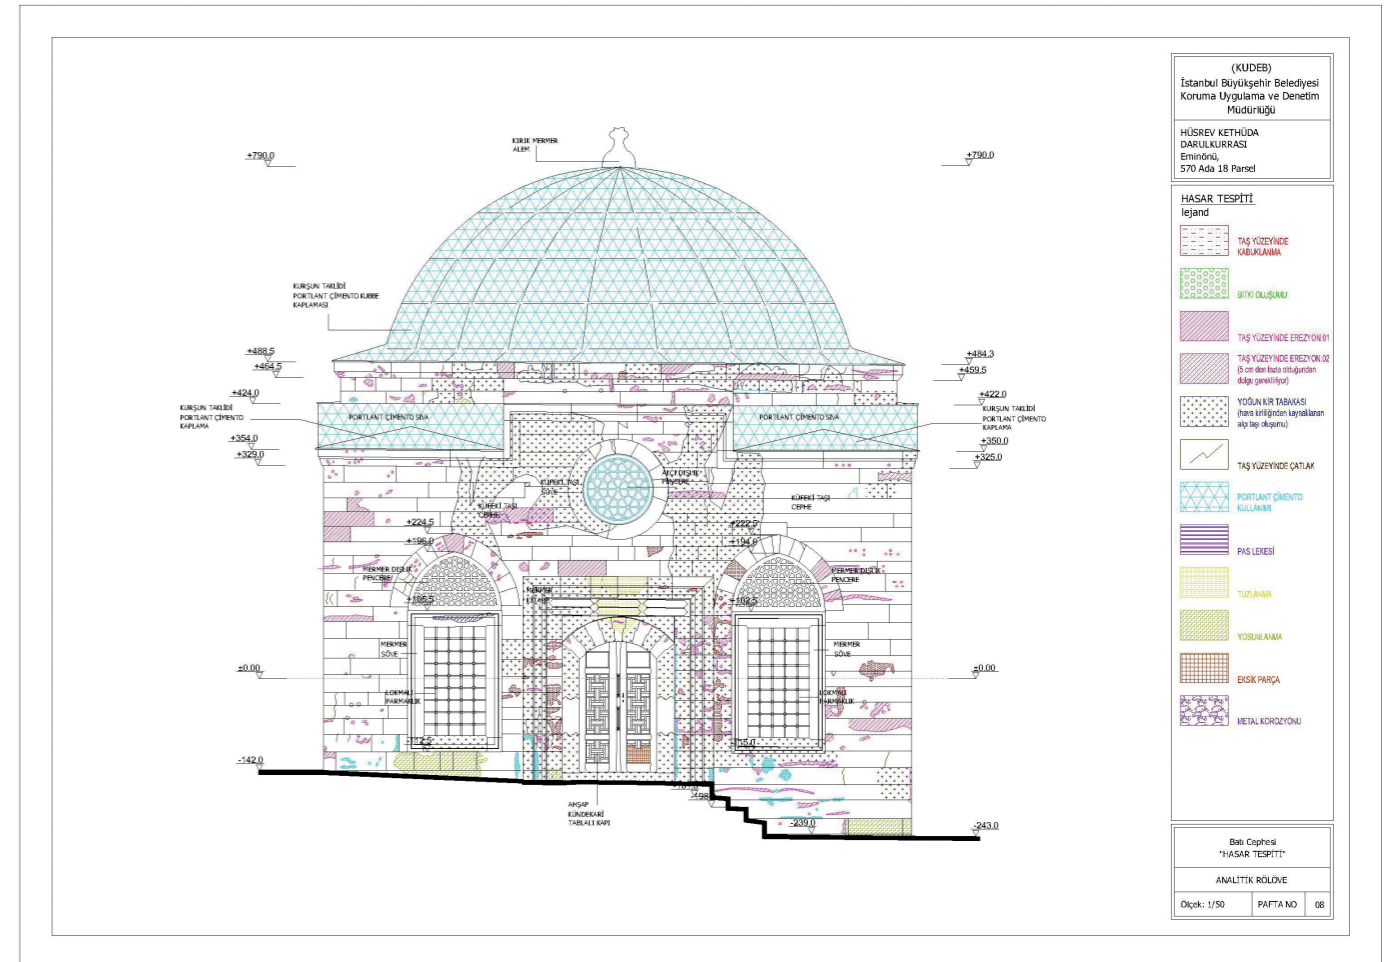
Cepheleri meydana getiren küfeki taş duvar üzerinde tespit edilen hasarlar; alçı taşı oluşumundan kaynaklanan yüzey kirliliği, taş yüzeylerinde tespit edilen kabuklanma, yüzey erozyonu, tuzlanma, biyolojik oluşumlar su ve nem alan yerlerde taş yüzeyinde yosun oluşumu, derz aralıklarında bitki oluşumlarıdır. Cephede çimento harcıyla yapılan niteliksiz müdahaleler tespit edilmiştir. Giriş kapısının mermer sövesi, kemeri ve kitabesi üzerinde alçıtaşı oluşumu

İç mekânda önceki tamirde yapılmış olan çimento esaslı siva, yüksek nemden kaynaklanan siva çatlakları, siva kabarmaları ve dökülmeleri; siva yüzeylerinde biyolojik oluşumlar ve çiçeklenmeler gözlemlenmektedir.

Yapıda daha önce yapılan onarımda kubbe kurşunları kaldırılıp yerine kurşun taklidi çimento siva uygulanmıştır. Çimento sıvalardaki çatlaklardan kubbe su almaktadır. Bu da devamlı olarak biyolojik oluşumlara zemin oluşturmakta ve iç mekânda yüksek neme neden olmaktadır.

Kubbe üzerine kaplanmış olan çimento harçlı örtü kaldırılmalı, kubbe çatlak tamirleri için araştırma yapılmalı ve problem görülmesi durumunda hazırlanacak statik raporunun ardından aşağıda terkihi verilen horasan sıva ile sıvandıktan sonra üzeri çamurla sıvanmalı sonra kurşun kaplaması yapılmalıdır.
