SENİRKENT'DE SEL AFETLERİ
(13 Temmuz 1995-18-19 Temmuz 1996) Isparta
LES CATACLYSME DE TORRENTS À SENİRKENT
(Le 13 juillet 1995-le 18-19 juillet 1996)
Isparta / TURQUIE

Prof. Dr. Ali SELÇUK BİRİCİK*

ÖZET

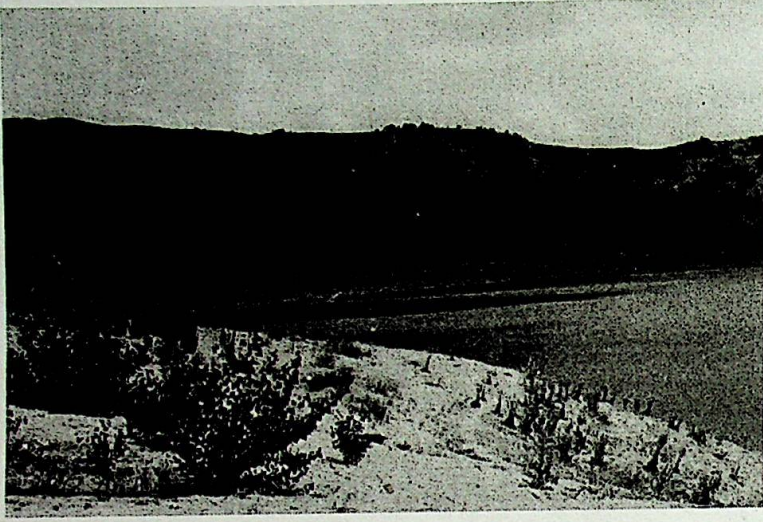
Senirkent Ovası'nın sulanmasında Uluborlu Barajı'ndan yararlanıldığı gibi Eğirdir Gölü'nden pompajla su verilmektedir. Halbuki yörede yüzey ve yeraltı sularının tahliye yeri Eğirdir Gölü (916 m.)'nün kuzey kesimindeki Hoyran Çukurluğu'dur (foto:5). Senirkent'i doğrudan ilgilendiren, afette önemli rol oynayan iki önemli akarsu vardır. Bunların yukarı mecraları Senirkent'in güneyinde yükselen Kapıdağı-Beşparmak Dağı'nın zirve kesimlerine doğru uzanmaktadır. Bunlardan biri ve en önemlisi 2,86 km.² beslenme havzasına sahip Doğru Dere'dir. Diğeri, daha küçük alanlı (0,97 km.²) olan Suyolu Deresi'dir. Bu periyodik akışlı ve sel karakterli akarsular yükselti kademelerini geçerek ova kıyısında kendi oluşturdukları birikinti yelpazesi içinde kaybolurlar.

Foto: 5 - Senirkent Ovası'nın yüzey ve yeraltı sularının boşaldığı Eğirdir Gölü'nün Hoyran Çukurluğu bölümü.

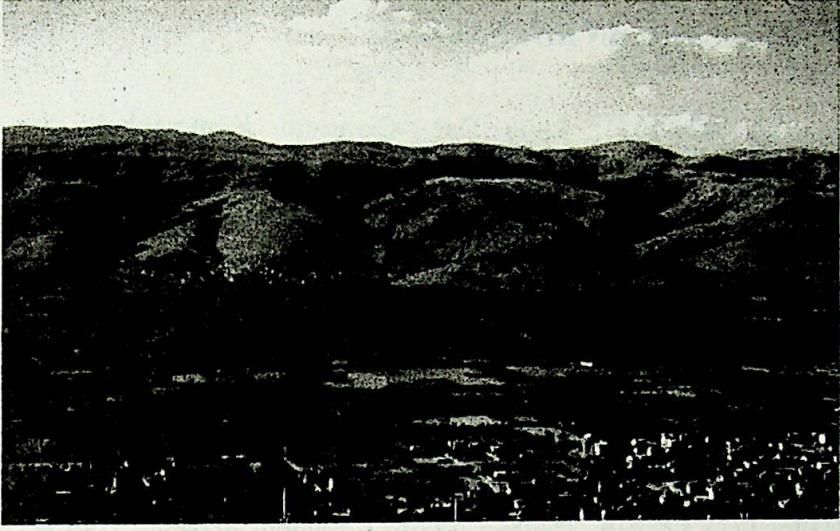
Senirkent Ovası'nın güneyindeki dağlık sahanın bazı yerlerinde ise Jura-Kretase kalker serisi üzerine üst Kretase-Paleosen flışı gelmiştir. Bunları da yer yer denizel Eosen, transgresif olarak örtmüştür. Öte yandan depresyonun N-NE sunda volkanitler aflöre etmektedir. Sözü edilen volkanitler, Senirkent Ovası'nın kuzeyindeki plato sahasında nispeten geniş bir alana yayılmış bulunmaktadır. Uluğbey civarındaki tüfler de bunlardandır. Bu yörede badlands rölyefi gelişmiştir (foto: 11).

Foto:11 - Senirkent'ten Uluğbey'e bakış. Önde Senirkent'in evleri, ortada depresyon tabanı ve Senirkent Ovası. Karşıda Uluğbey ve gerisinde aşınımına karşı fazla dirençli olmayan formasyon içinde gelişen bad-lands rölyefi. Burada yükselti kademeleri dikkati çekmektedir. Senirkent için uygun gördüğümüz yeni yerleşim sahası buralardır.

- Nihayet, Doğru Dere ve Suyolu Deresi'nin zaman zaman sel karakterli akışlarından etkilenen, büyük ölçüde mal ve can kaybının söz konusu olduğu Senirkent için yeni yerleşim sahası tespit etmek, daha uygun bir karardır. Bizim gözlemlerimize göre bu iş için iki alan vardır. Birincisi, Senirkent'in 5 km. kuzeydoğusunda 1000 m. ile 1150 m. eşyükselti eğrileri arasında kalan saha (foto: 11), ikincisi ise Yassıören civarında 950 m. ile 1000 m. eşyükselti eğrileri arasında kalan sahadır. Şüphesiz buralarda ayrıntılı zemin etüdüleri yapıldıktan sonra alt yapıya geçilmeli ve Senirkent buralara taşınmalıdır.
